**EKSPERTYZA STANU ZACHOWANIA ORGANÓW PISZCZAŁKOWYCH**  
**ALEKSANDRA ŻEBROWSKIEGO (26/II+P, 1903 R.)**  
**W BAZYLICE PW. MATKI BOŻEJ ANIELSKIEJ OO. BERNARDYNÓW**  
**W KALWARII ZEBRZYDOWSKIEJ**  
**ZAWIERAJĄCA PROGRAM PRAC KONSERWATORSKICH**

OPRACOWANIE: DR FILIP PRESSEISEN

KRAKÓW, MARZEC 2022 R.

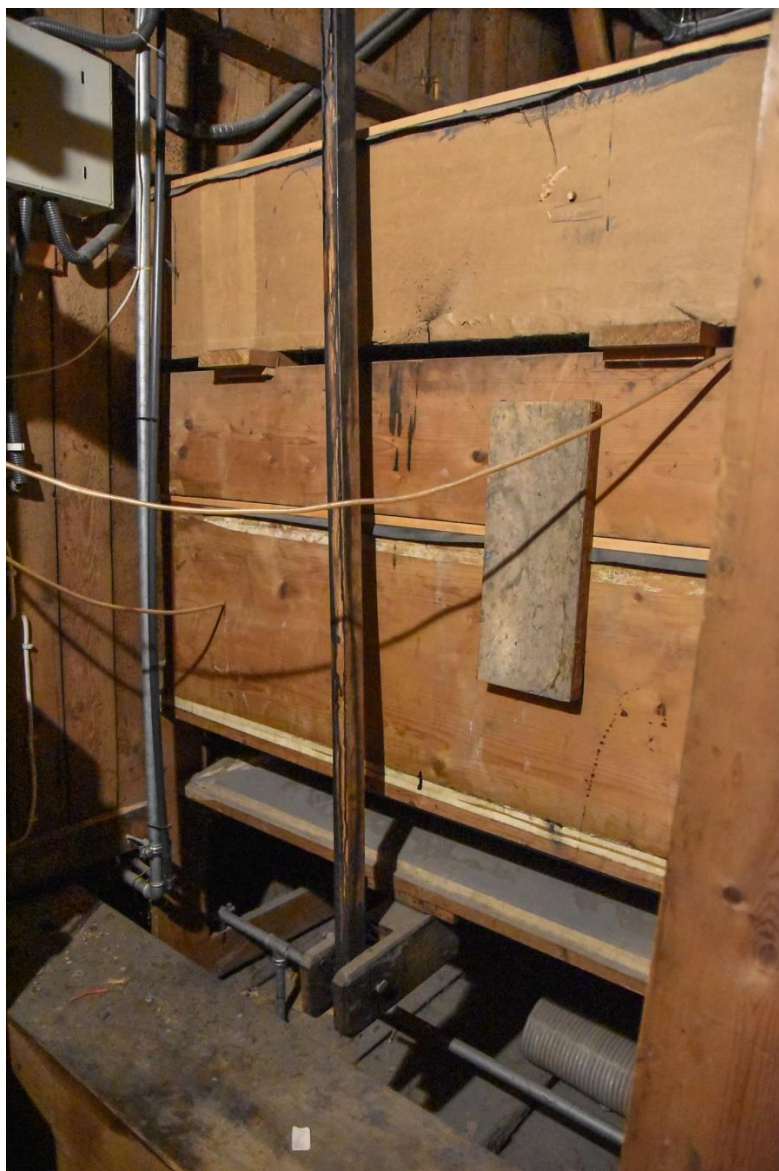
Fotografia 1 – miech pływakowy umieszczony w szafie północnej wyposażony w klinowy czerpak; zauważalna zmiana konstrukcji podczas jednego z przeprowadzonych remontów, górna skrzynia dostawiona na drewnianych deskach pełniących funkcję wsporników ustawionych poprzecznie

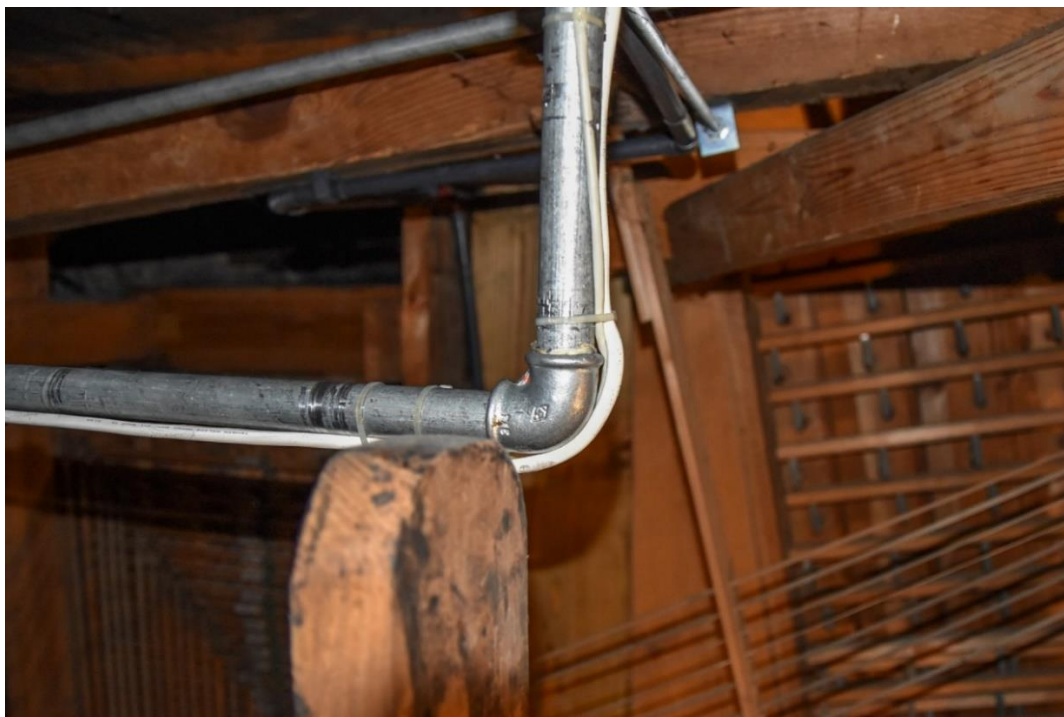
Fotografia 2 – wtórnie zainstalowana instalacja przeciwpożarowa wyklucza swobodny ruch mechanizmu różnicowego łączącego dwie dźwignie klinowych miechów pełniących funkcję podawaczy

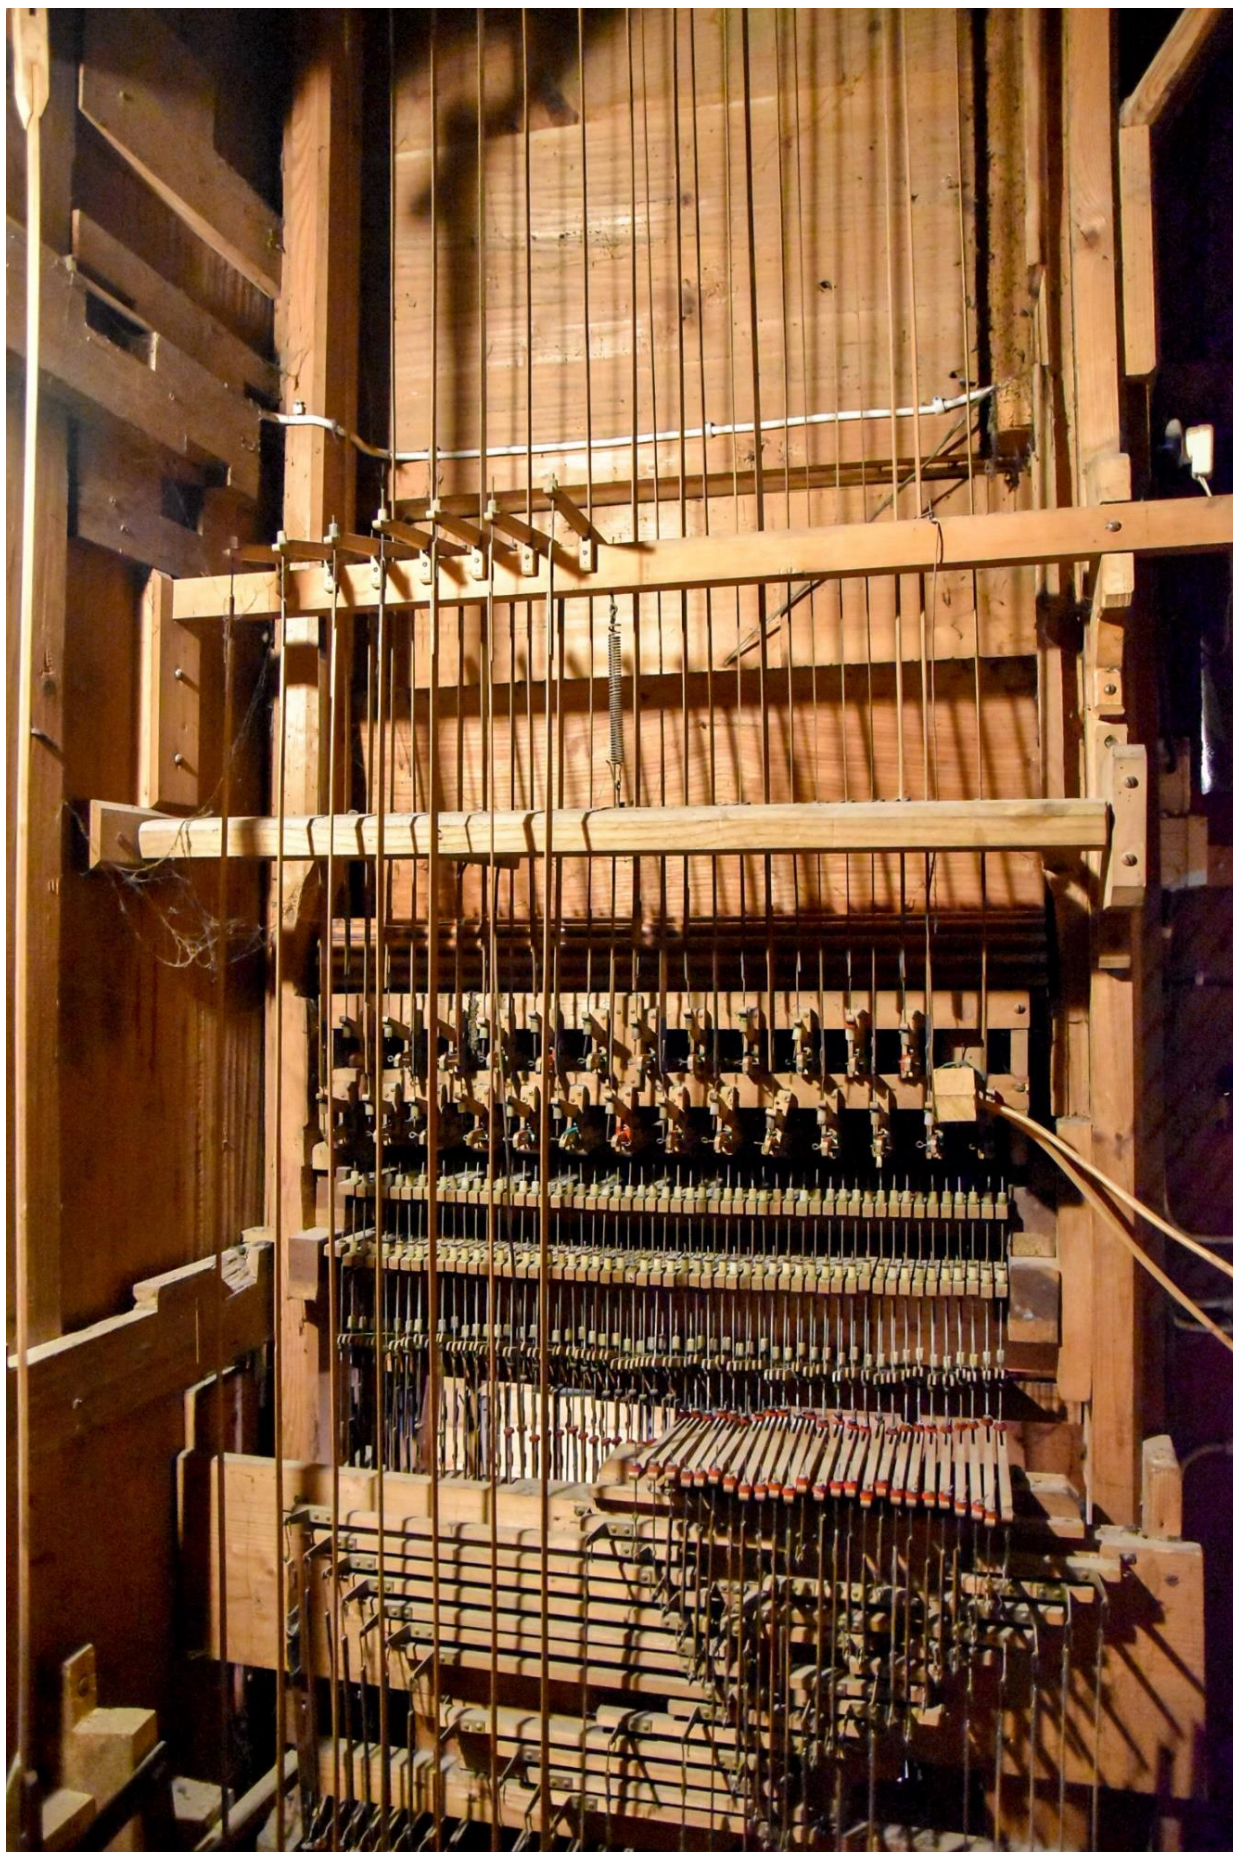
Obecny stan traktury wymaga kompleksowej restauracji z powodu znacznych różnic w sposobie wyregulowania poszczególnych odcinków traktury. Wewnątrz instrumentu widoczne są ślady amatorskich prób zarówno naprawy, jak i regulacji traktury: nierównomiernie ustawione względem osi poziomej i pionowej sztyfty prowadzące, powykrzywiane w znacznym stopniu abstrakty, rysy na listwach grzebieni trakturowych powstałe wskutek nieostrożnego wbijania sztyftów oraz ich modyfikacje w postaci dociętych i niewykończonych w profesjonalny sposób drewnianych listewek połączonych niedopasowanymi pod względem długości śrub za pomocą wkrętarki.

Obecny stan deregulacji traktury jest też wynikiem użycia podczas przeprowadzanych remontów elementów niezgodnych z technologią organmistrzowską Żebrowskiego, chociażby chałupniczego mocowania grzebienia ciągu trakturowego przy stole gry, bez odpowiedniej stabilizacji, z naklejoną i nieprzylegającą do grzebieni warstwą skóry.

Fotografia 7 – początek traktury widoczny od tylnej strony kontuaru, zauważalny brak wyregulowania i wypoziomowania poszczególnych elementów, użycie plastikowych muterek oraz prowizorycznie ustabilizowany za pomocą owinięcia kablem włącznik tremulantu z odchodzącymi przewodami do aparatu tremolo

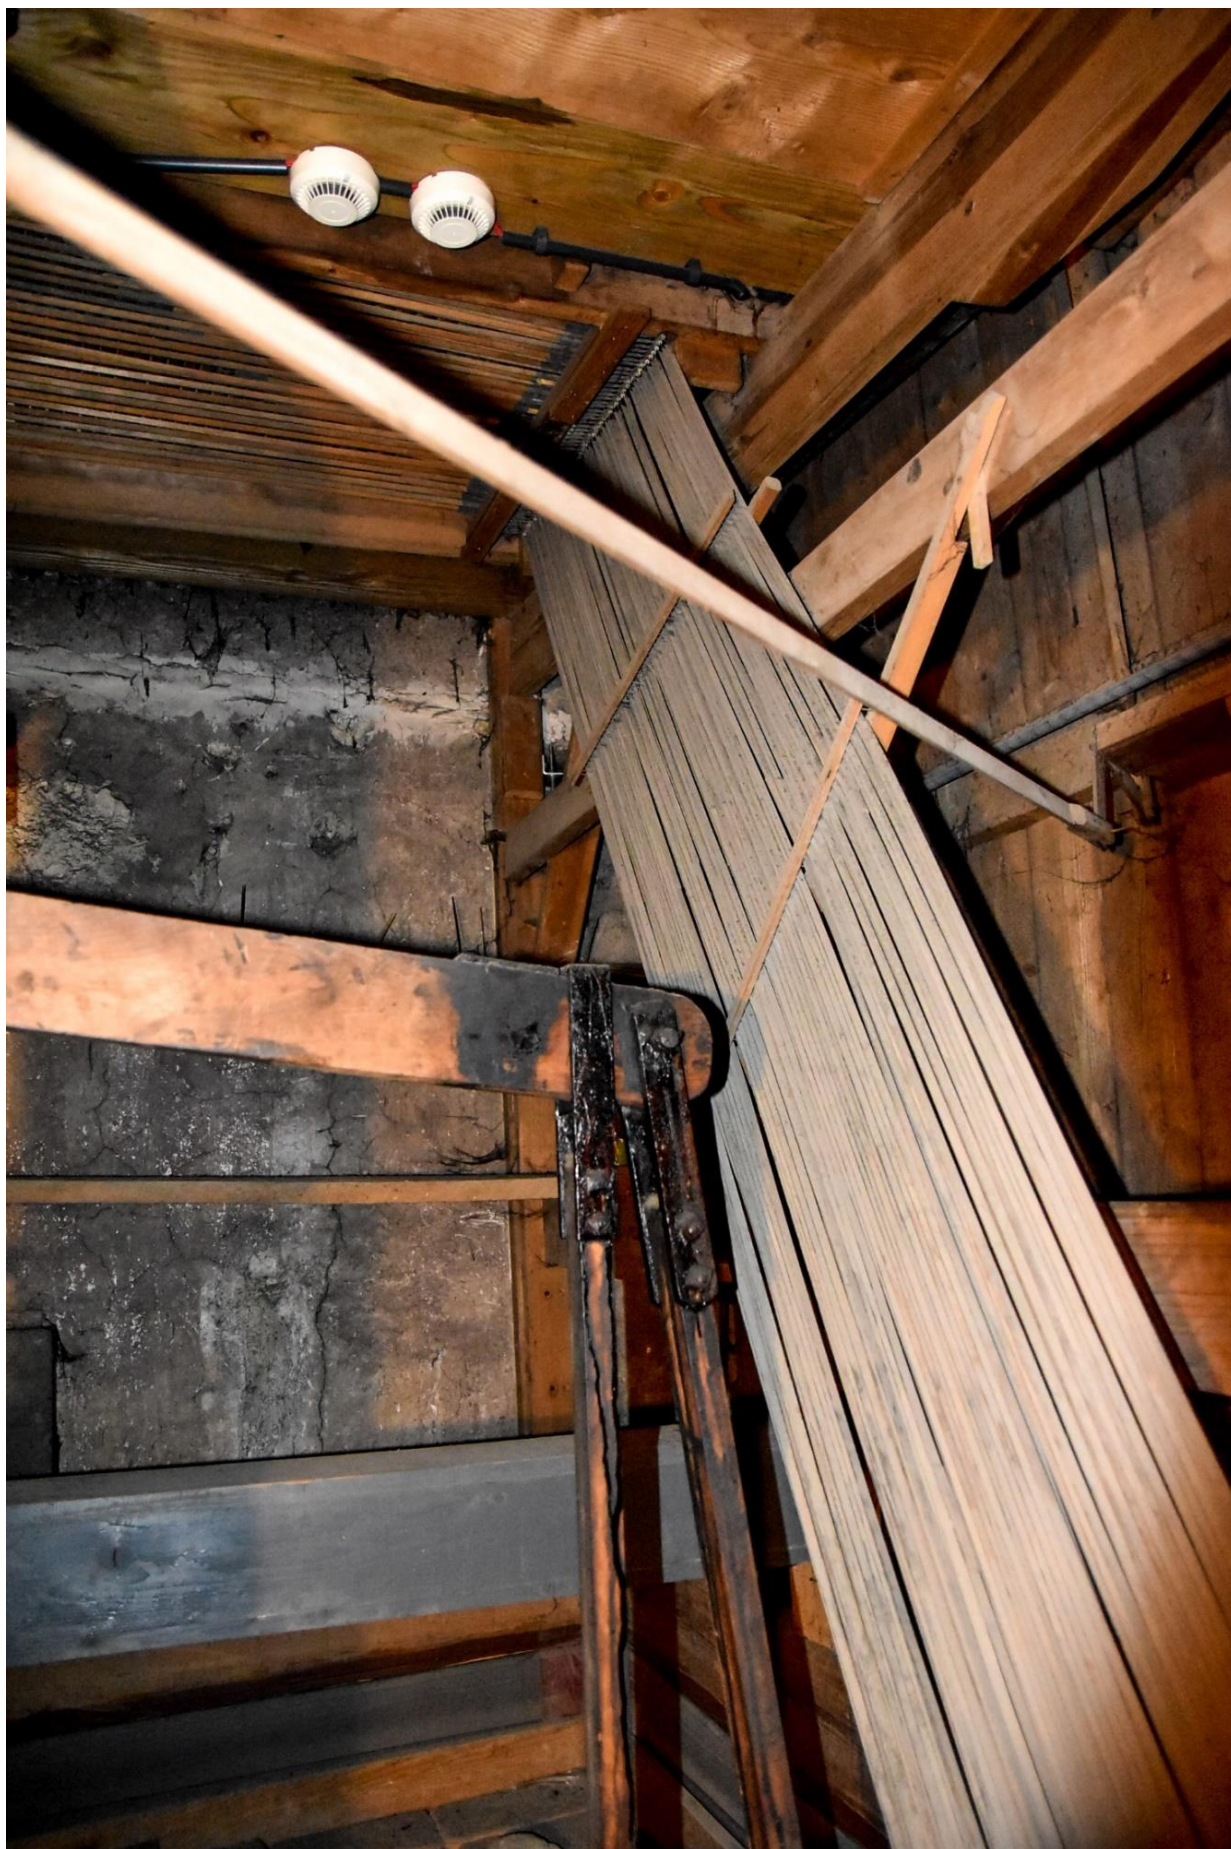
Fotografia 8 – promieniste prowadzenie ciągu trakturowego, widoczne połączenie za pomocą kątowników, stabilizatory w postaci grzebieni, na pierwszym planie dźwignia mechanizmu czerpaka, za nią kanał wiatrowy i wierzchnia część miecha pływakowego z obciążnikami w postaci nieopakowanych cegieł

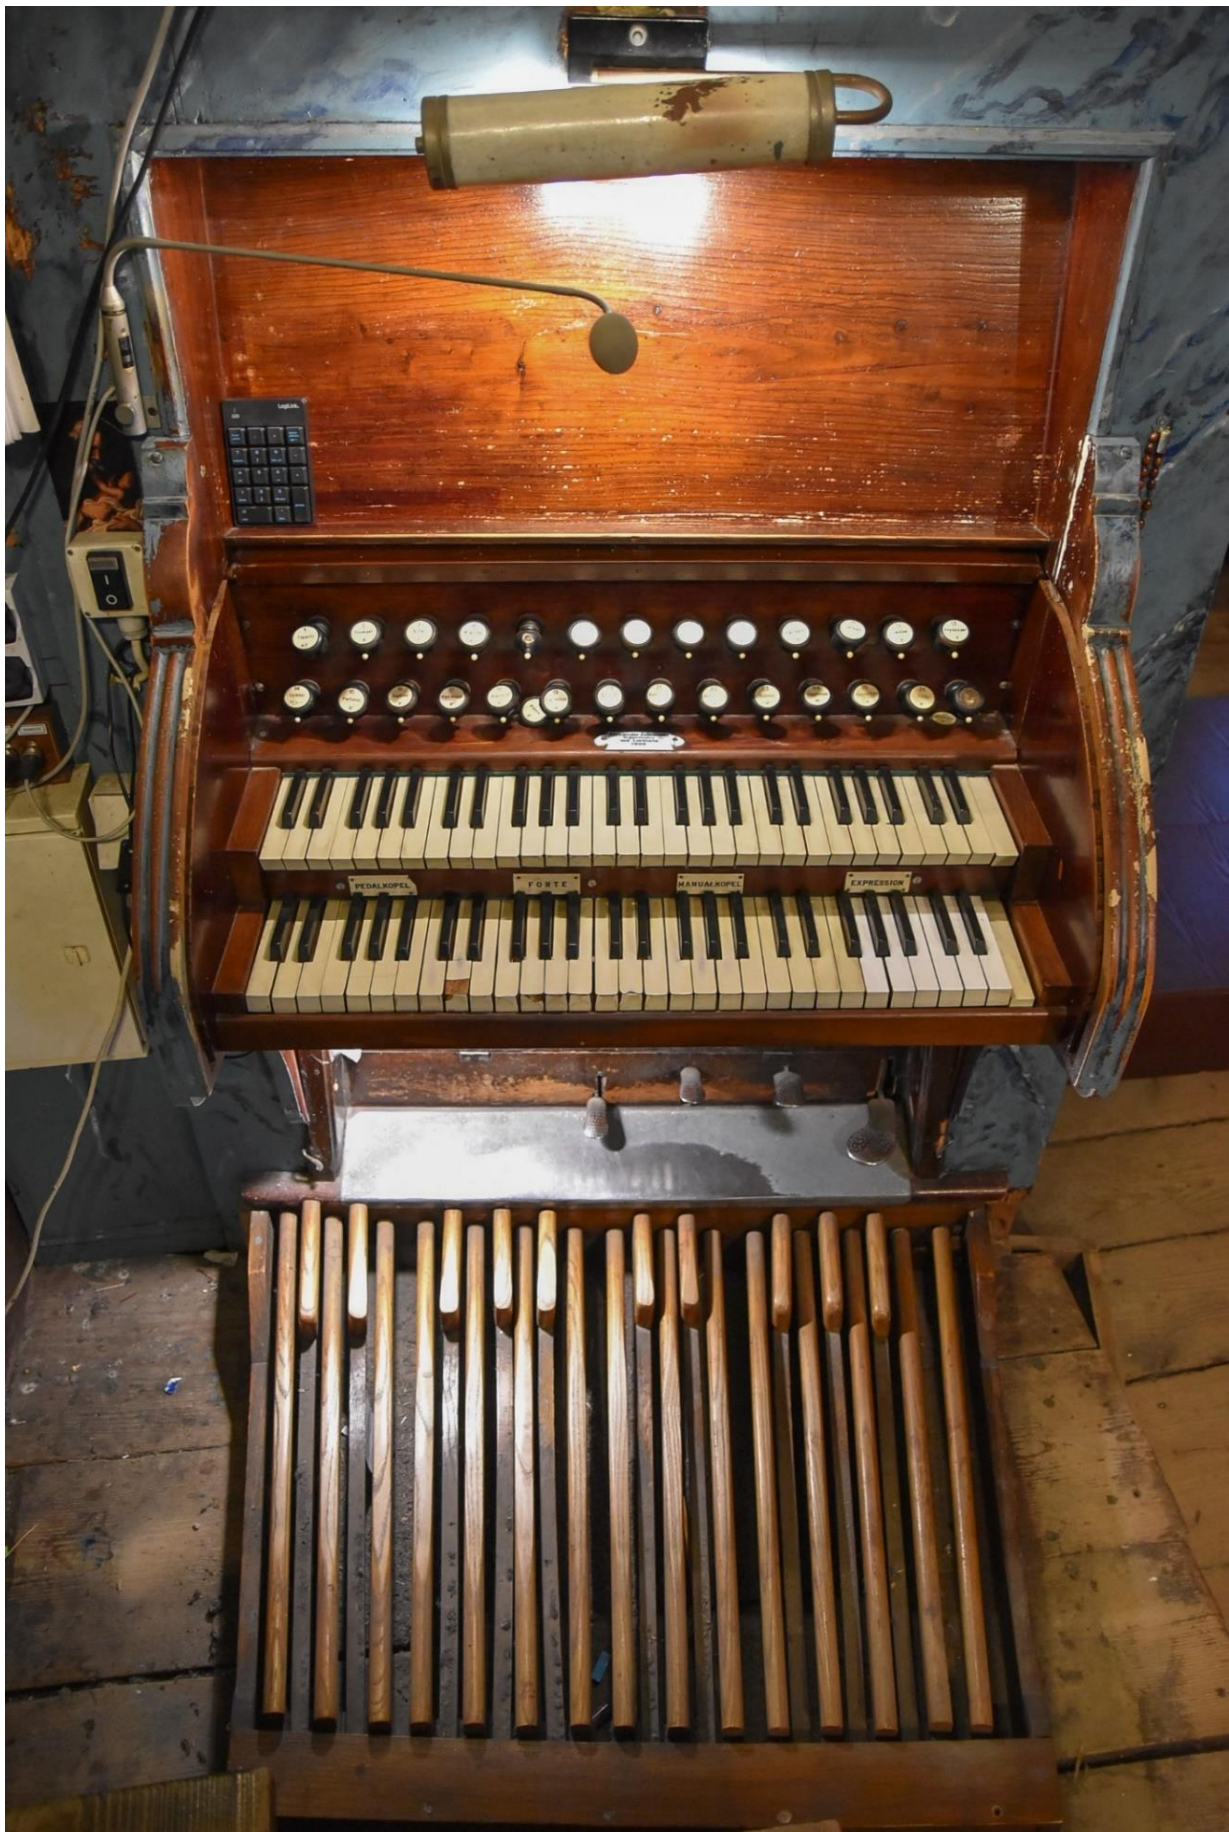
Fotografia 12 – stół gry, widoczne dwa rzędy cięgien rejestrowych, między-manuałowe tabliczki opisujące działanie dźwigni nożnych, w tym trzystopniowej regulacji otwarcia szafy ekspresyjnej; ogólny stan nadający się do restauracji

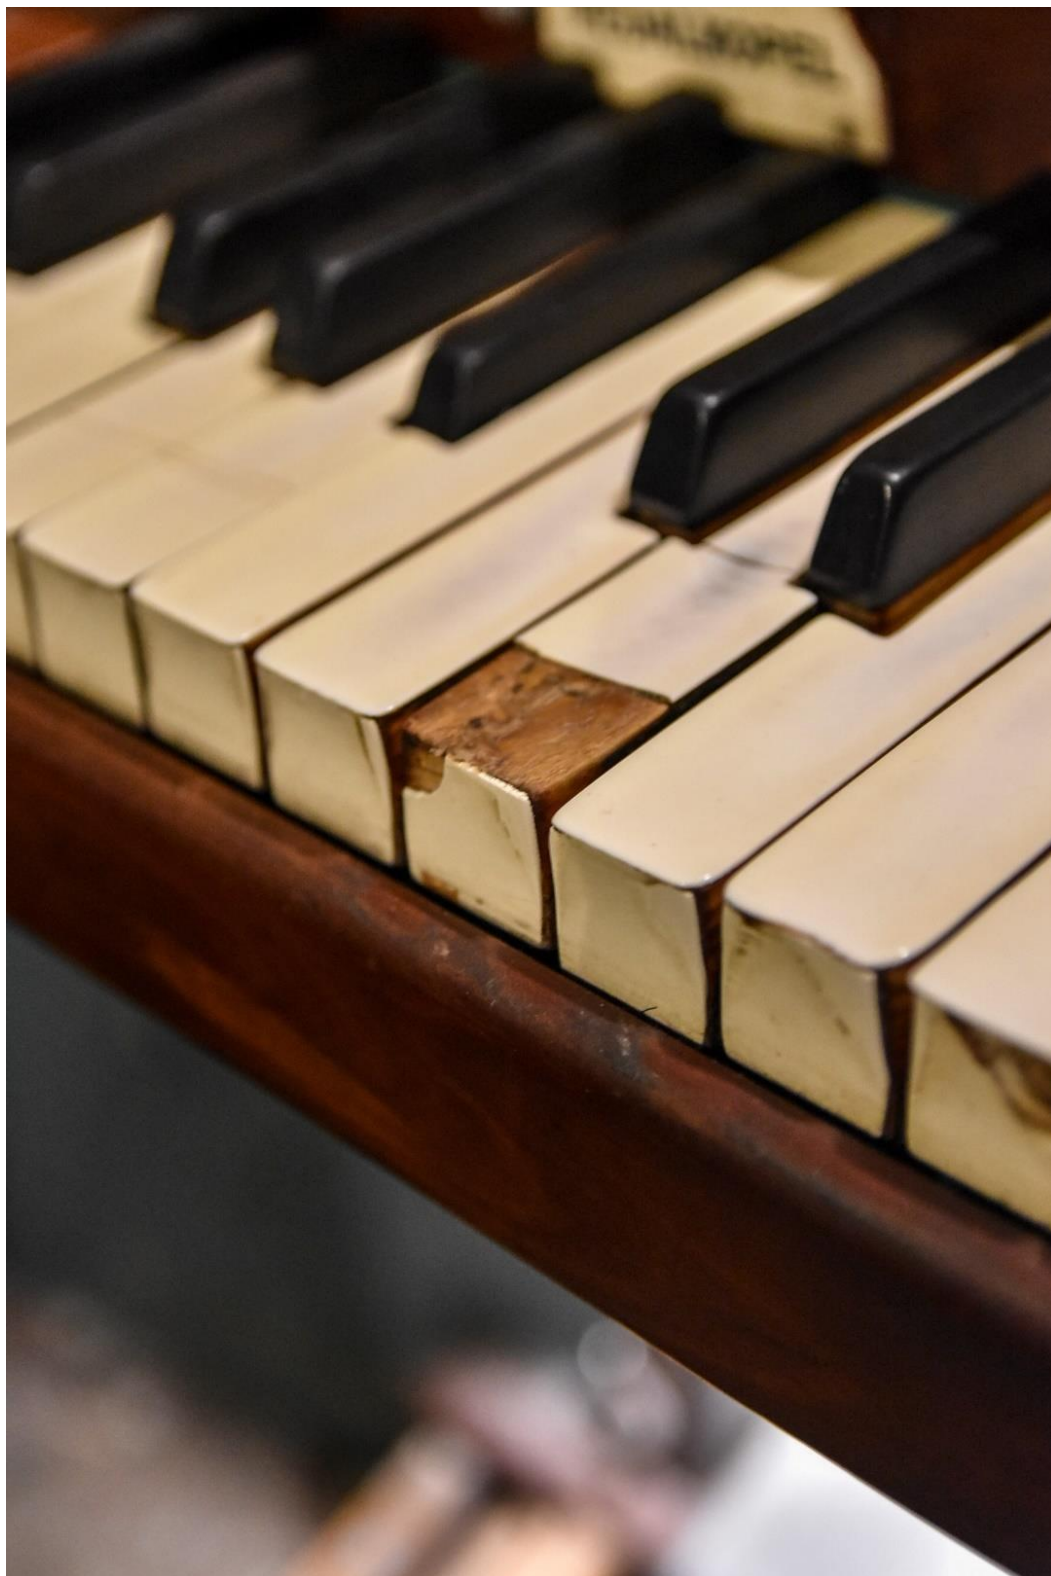
Okładziny klawiszy, podobnie jak filce kryjące, są silnie wyeksplloatowane. Zauważalne są ubytki w warstwie malarskiej oraz drewnie – część uzupełniono szpachlą. Koło zewnętrznej strony kontuaru umieszczono nieestetycznie prowadzone elementy instalacji elektrycznej, które od środka stołu gry, wewnątrz szafy, przybierają kształt chaotycznego kłębowiska kabli. Ze skrzynki elektrycznej wyprowadzono karbowane przewody, z których wystający kabel przymocowano do instalacji przeciwpożarowej za pomocą opasek uciskowych.

Fotografia 13 – nakładki manualowych klawiszy diatonicznych z widocznym ubytkiem

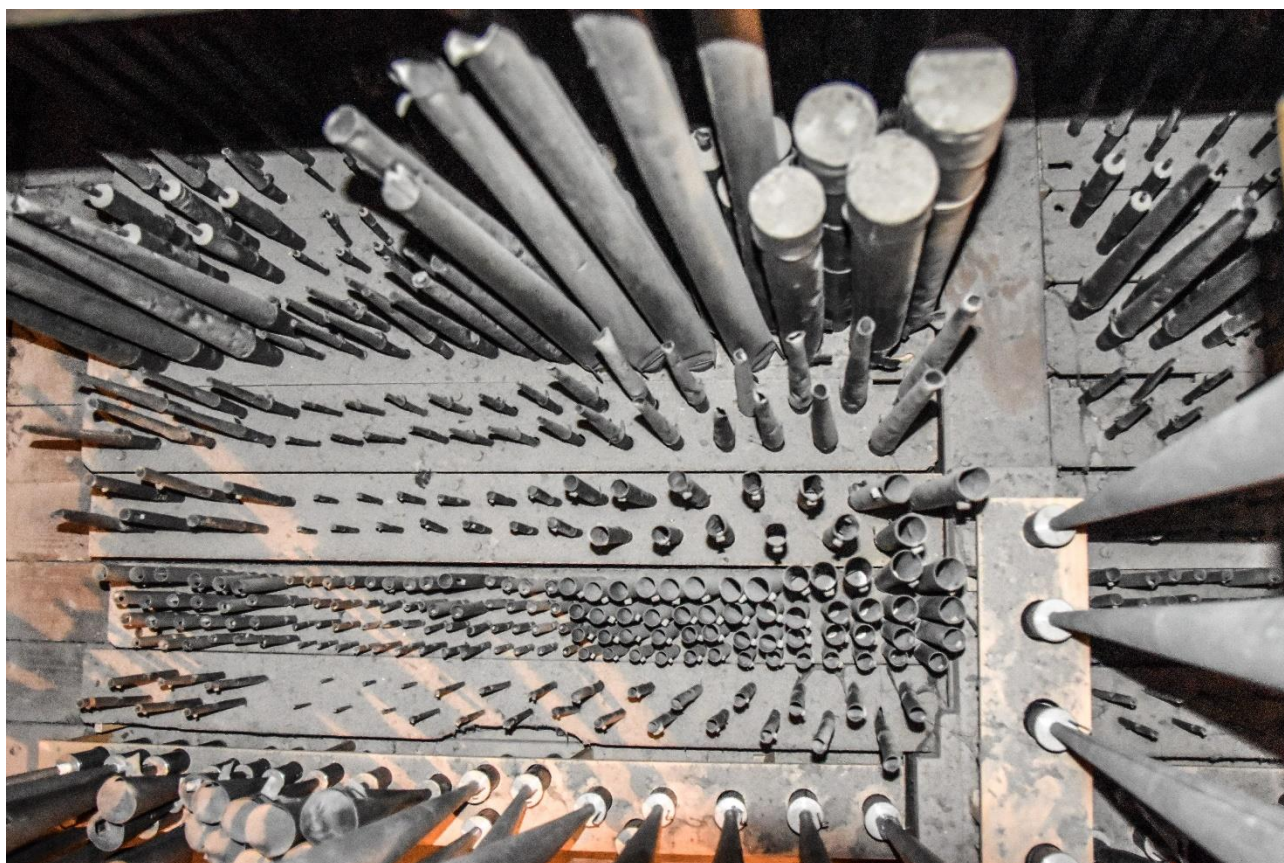
Fotografia 14 – widok na piszczałki sekcji głównej, część dyszkantowa po lewej stronie osi środkowo umieszczonego kanału powietrznego wiatrownicy stożkowej, na którym ustawiono odstawki rejestru językowego, zauważalny znaczny stan zakurzenia, ubytki w ławeczce, odchylenia piszczałek od pionu i zniszczenia górnych części ich korpusów;

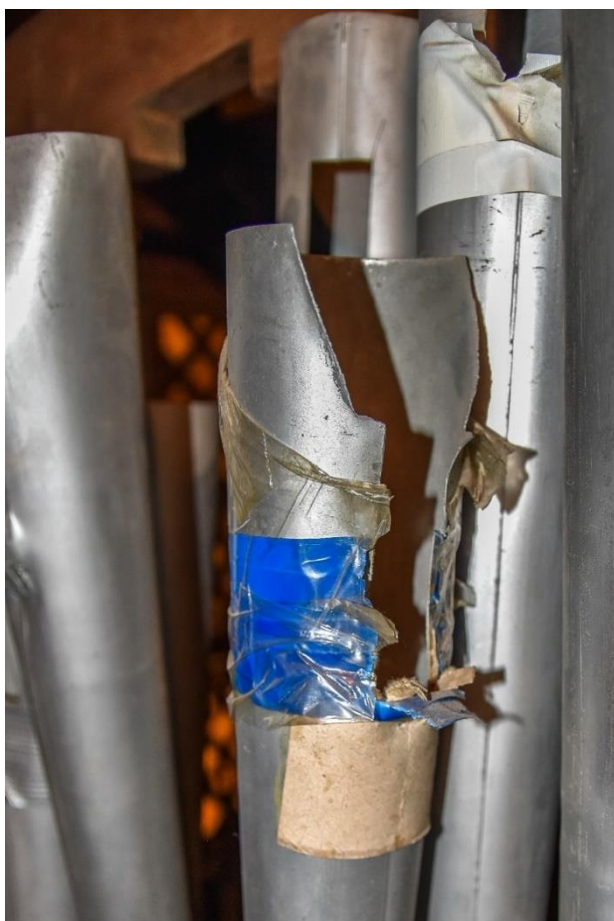
Praktycznie cały materiał piszczałkowy wymaga podjęcia prac restauratorskich z powodu dewastacji podczas nieudolnych prób strojenia instrumentu. Uszkodzona została geometria korpusów większości piszczałek metalowych. Małe piszczałki cięte na ton posiadają liczne ślady mechanicznych uszkodzeń, zagnieceń i deformacji górnych części korpusów, powstałych w wyniku nietrafionych uderzeń korekturazem lub zastosowania błędnego narzędzia podczas strojenia przez niekompetentne osoby. Niefortunne próby korekty stroju doprowadziły w niektórych miejscach do rozerwania korpusów oraz chałupniczych prób naprawy piszczałek przez zaklejanie ich foliową taśmą. Podczas strojenia głosów konicznych, końcówki ich korpusów wyoblono w agresywny sposób, nadając końcówkom korpusów lejkowaty kształt. Piszczałki wyposażone w dostroiiki posiadają ślady krzywego cięcia powstałego w celu wydrążenia ślimacznicy, natomiast podczas nieprofesjonalnego strojenia nie tylko nawinięto dostroiiki w sposób nieestetyczny, ale też wgnieciono do wnętrza korpusu część styku nawinięcia ślimacznicy i granicy drgania słupa powietrza. Proceder ten trwał prawdopodobnie przez długi czas, czego śladem jest używanie przeróżnych „kreatywnych” metod, mających na celu próby strojenia zarówno piszczałek ciętych na ton, jak i wyposażonych w dostroiiki: skracanie połowy obwodu cięciem skośnym w miejsce precyzyjnego docięcia długości korpusu, zwiększanie długości korpusu przez oklejanie go przezroczystą taśmą samoprzylepną, niebieską taśmą izolacyjną, samoprzylepną taśmą białą oraz szarą. Część nóg piszczałek metalowych została zgnieciona na wysokości punktu osadzenia ich w ławeczkach na skutek prób gwałtownego i forsownego wciśnięcia.

Fotografia 15 – cztery warstwy wykonanych chałupniczo prób strojenia piszczałek metalowych

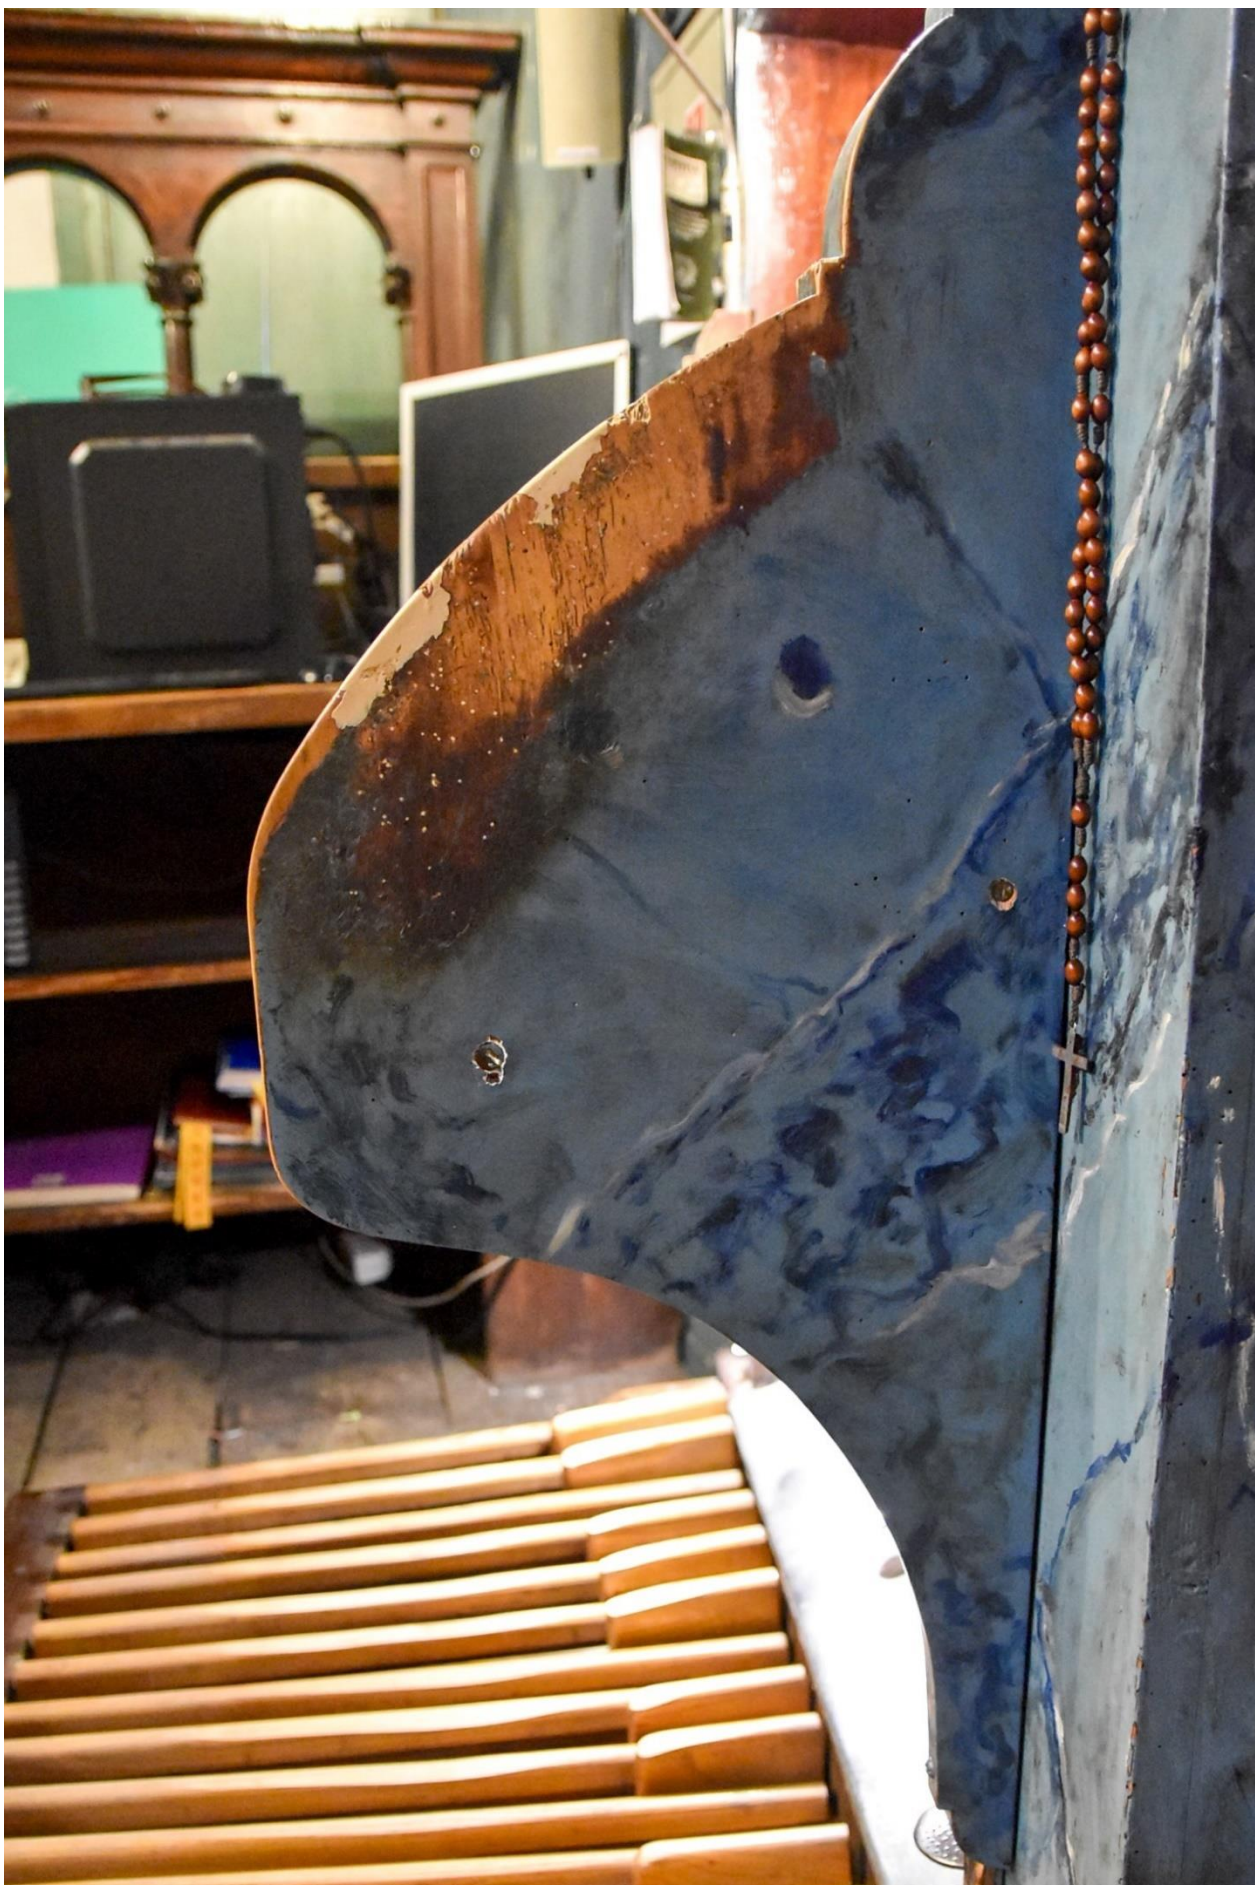
Fotografia 21 – prawy bok stołu gry, drewniane ubytki uzupełnione szpachlą

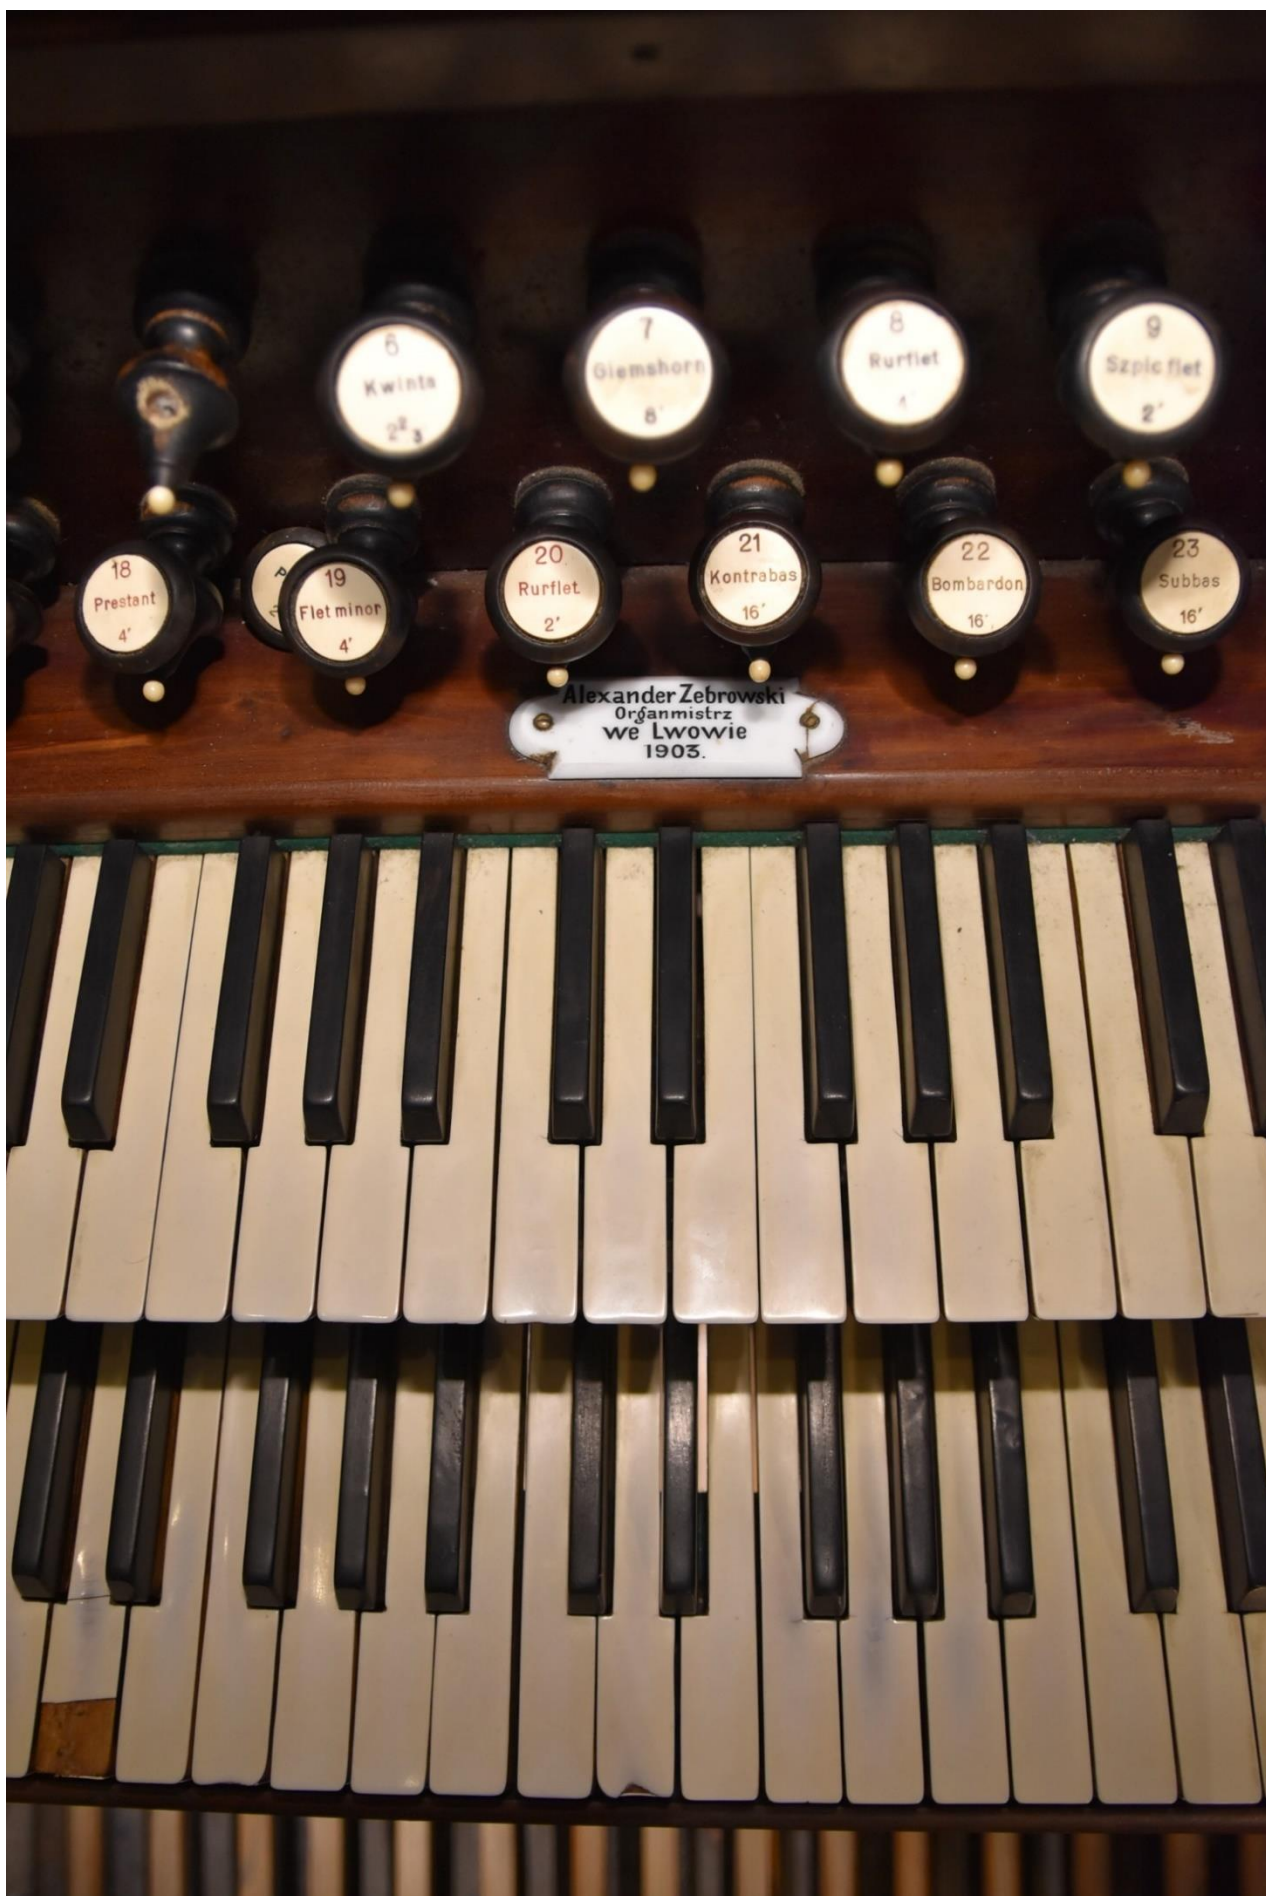
Fotografia 25 – włączniki rejestrowe, widok na tabliczkę znamionową budowniczego, ubytek w nakładce klawisza  $d^0$

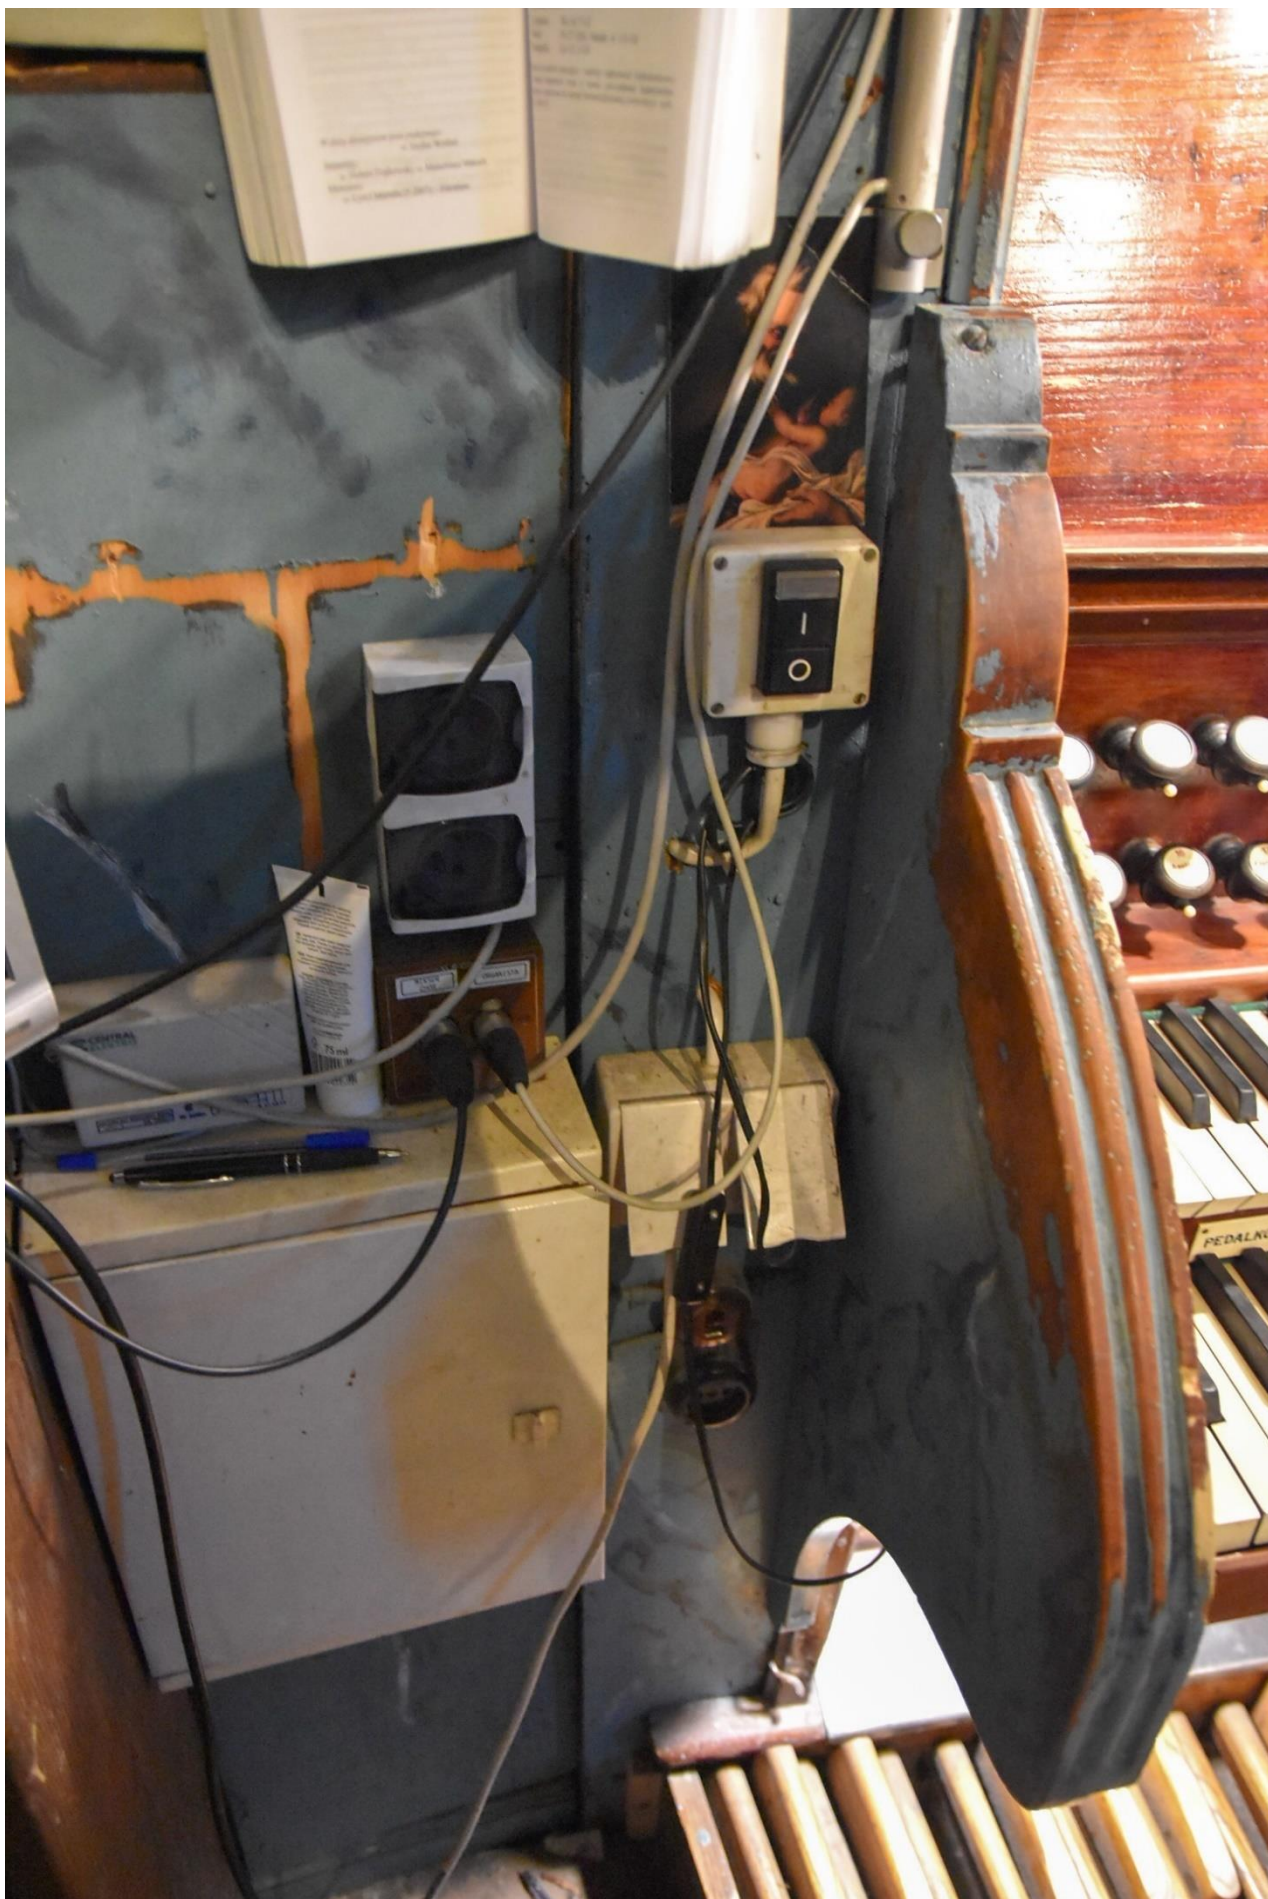
Fotografia 27 – kłębowisko kabli po lewej stronie kontuaru

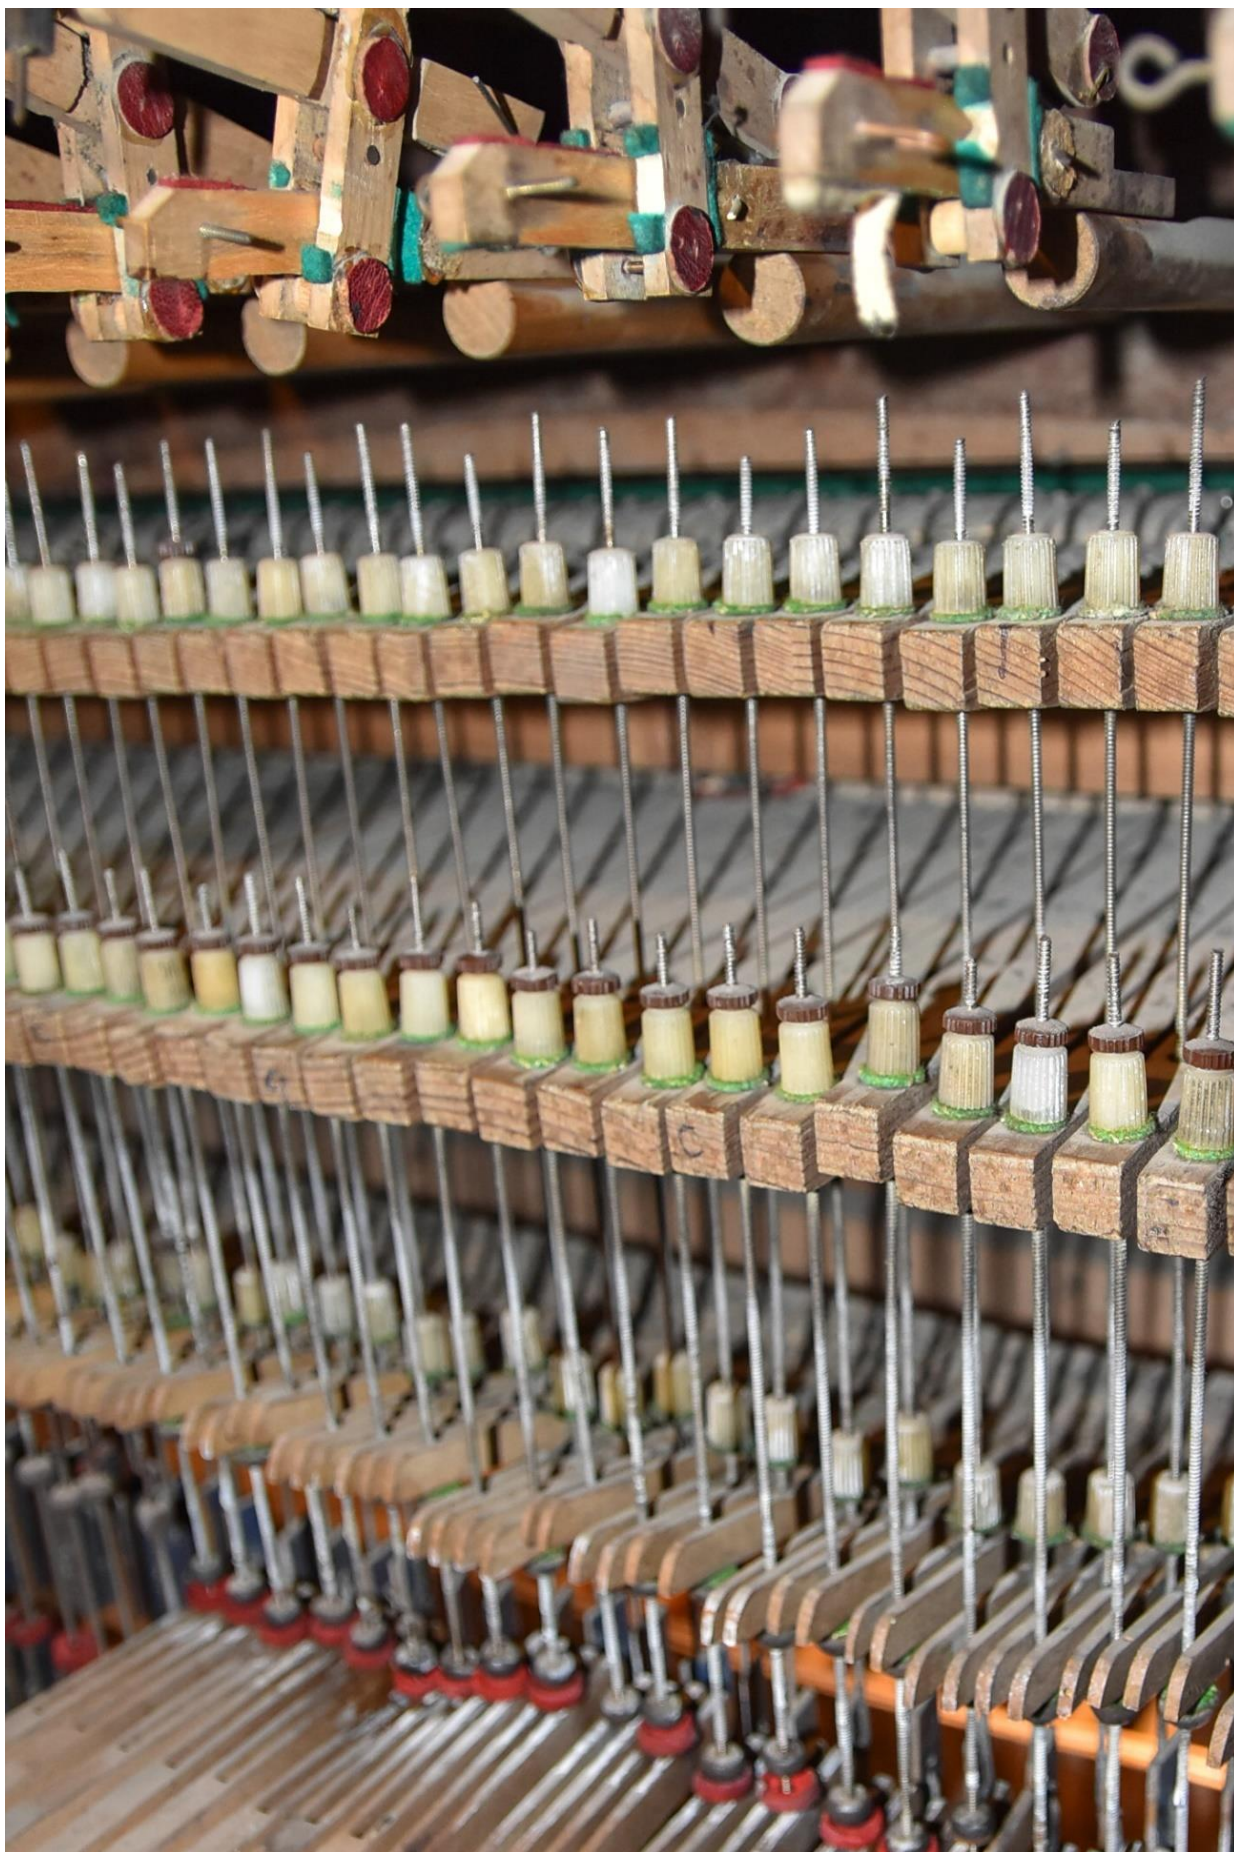
Fotografia 37 – pochodzące najprawdopodobniej z czasu remontu w 1967 r.  
nakrętki regulacyjne na styku ramion klawiszy i początku traktury gry
