**EKSPERTYZA STANU ZACHOWANIA ORGANÓW PISZCZAŁKOWYCH**  
**ALEKSANDRA ŻEBROWSKIEGO (26/II+P, 1903 R.)**  
**W BAZYLICE PW. MATKI BOŻEJ ANIELSKIEJ OO. BERNARDYNÓW**  
**W KALWARII ZEBRZYDOWSKIEJ**  
**ZAWIERAJĄCA PROGRAM PRAC KONSERWATORSKICH**

OPRACOWANIE: DR FILIP PRESSEISEN

KRAKÓW, MARZEC 2022 R.

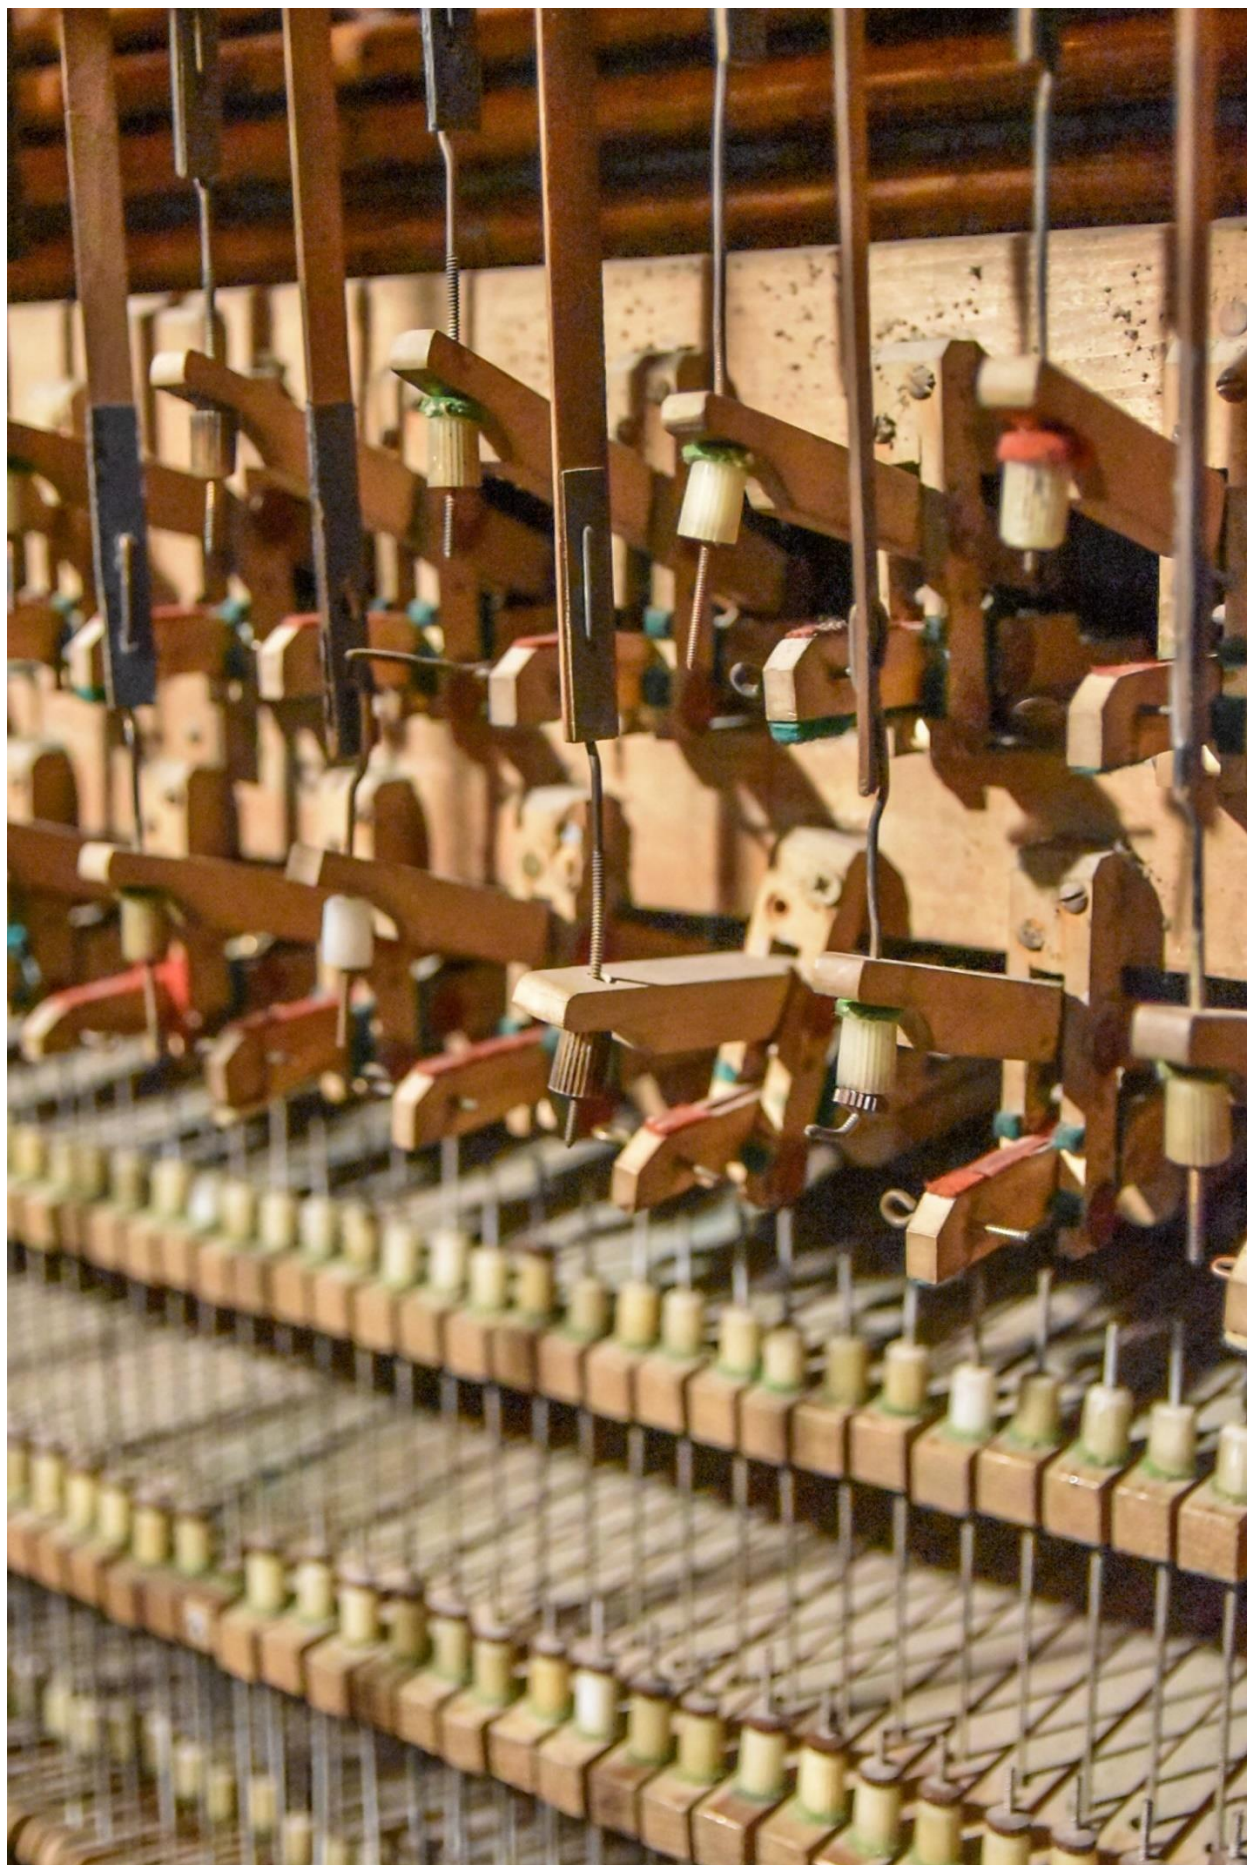
Fotografia 39 – zużyty filc w podkładkach, wykrzywione zakończenia abstraktów na styku połączenia włączników poszczególnych głosów i traktury rejestrowej

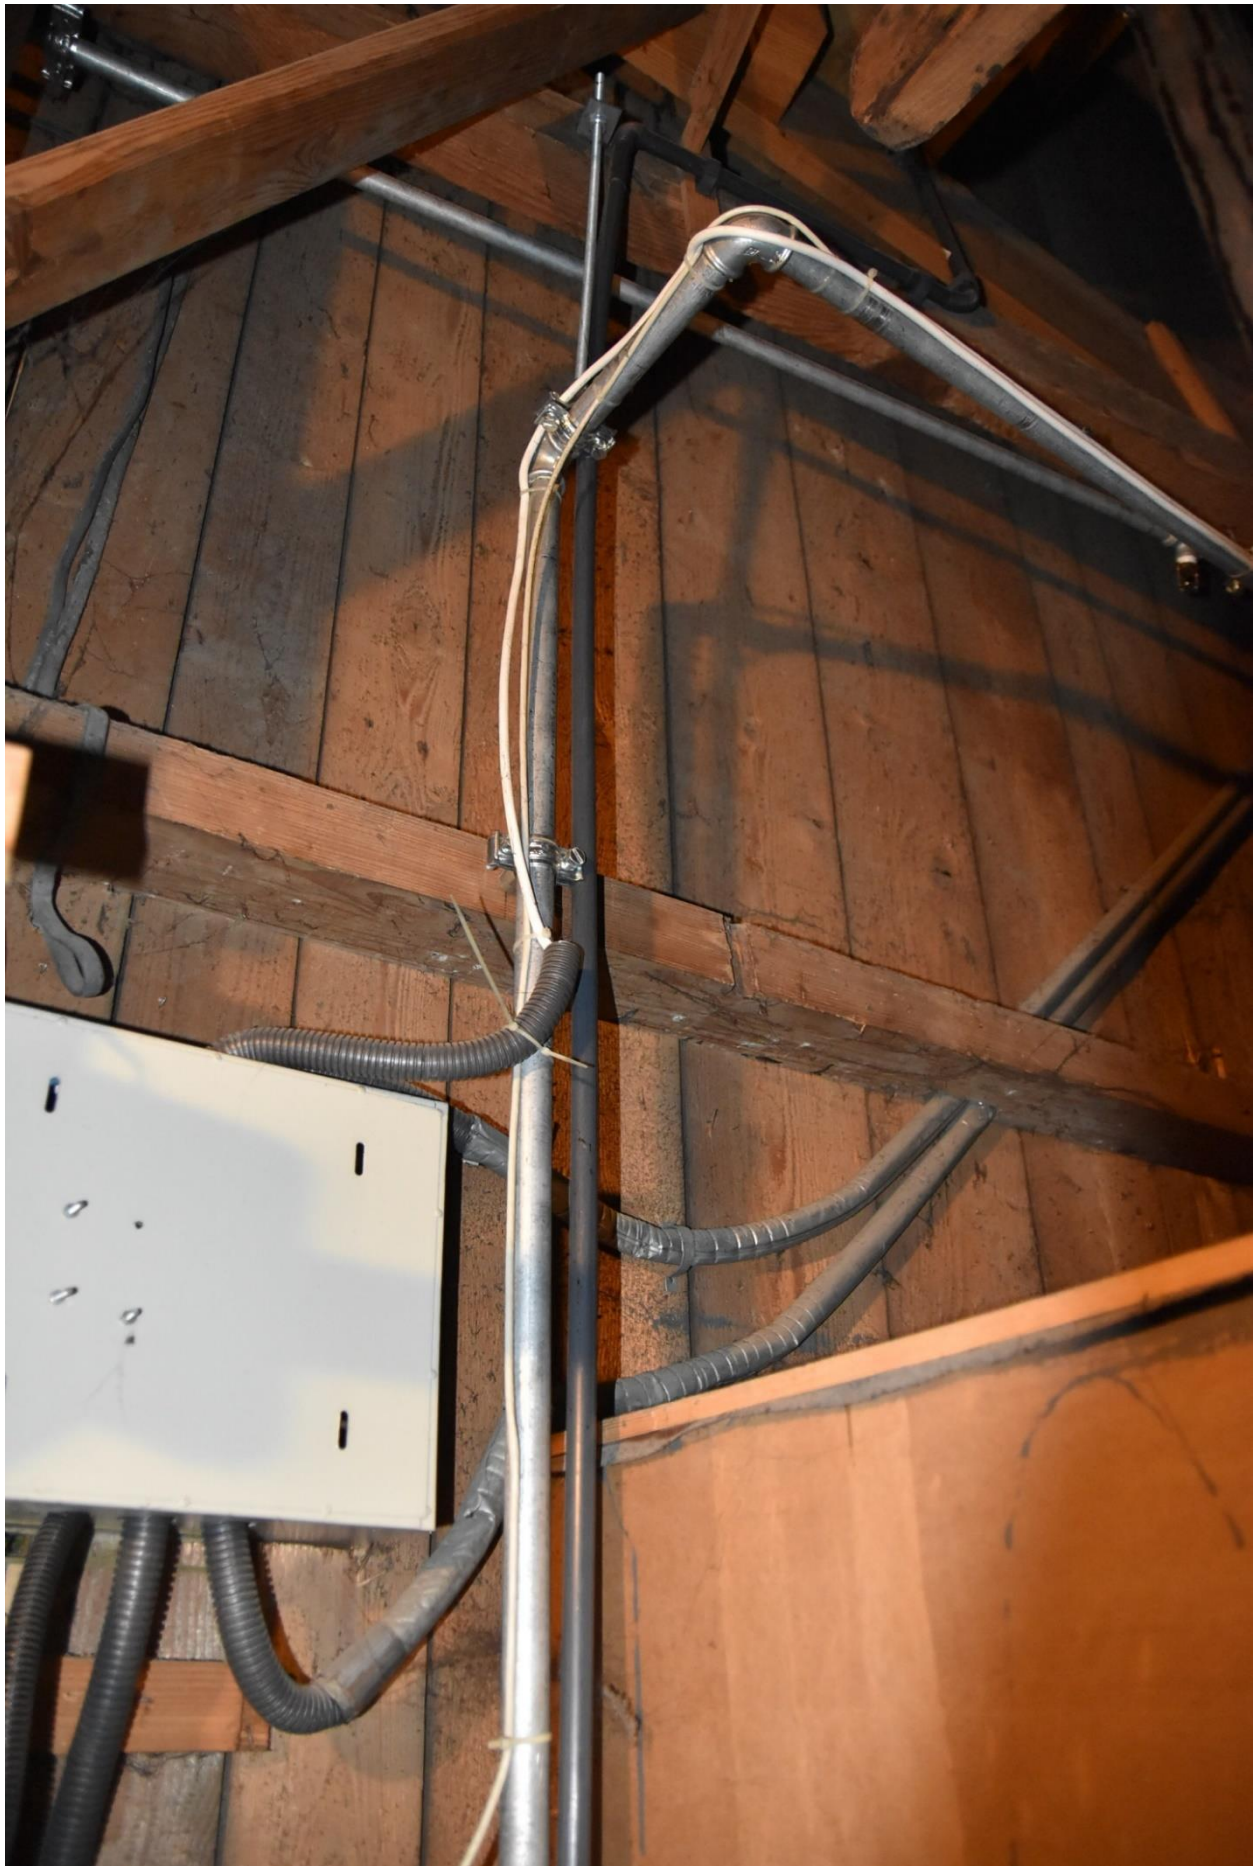
Fotografia 40 – prowadzenie kabli elektrycznych oparte o rury systemu przeciwpożarowego

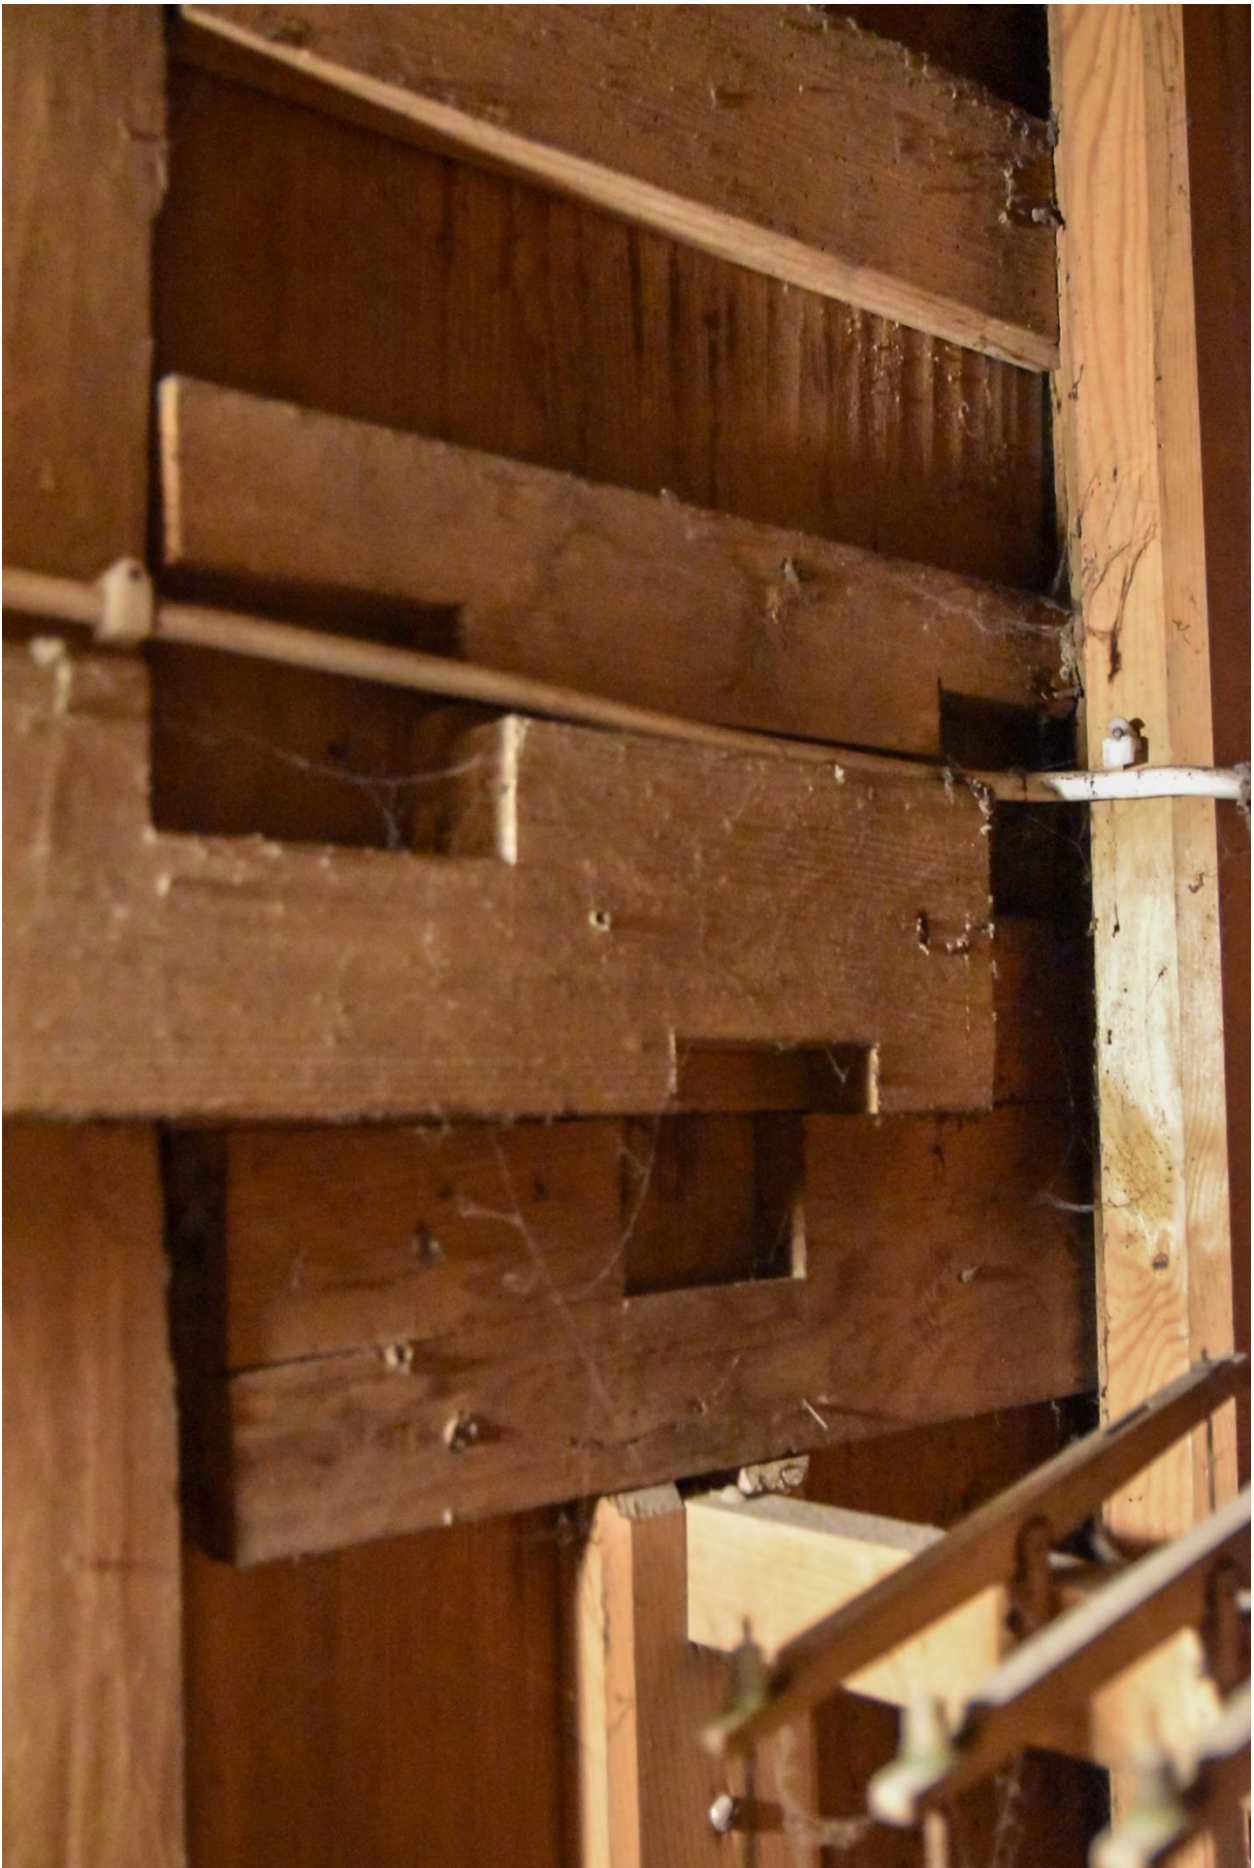
Fotografia 42 – ślady przebudowy szafy

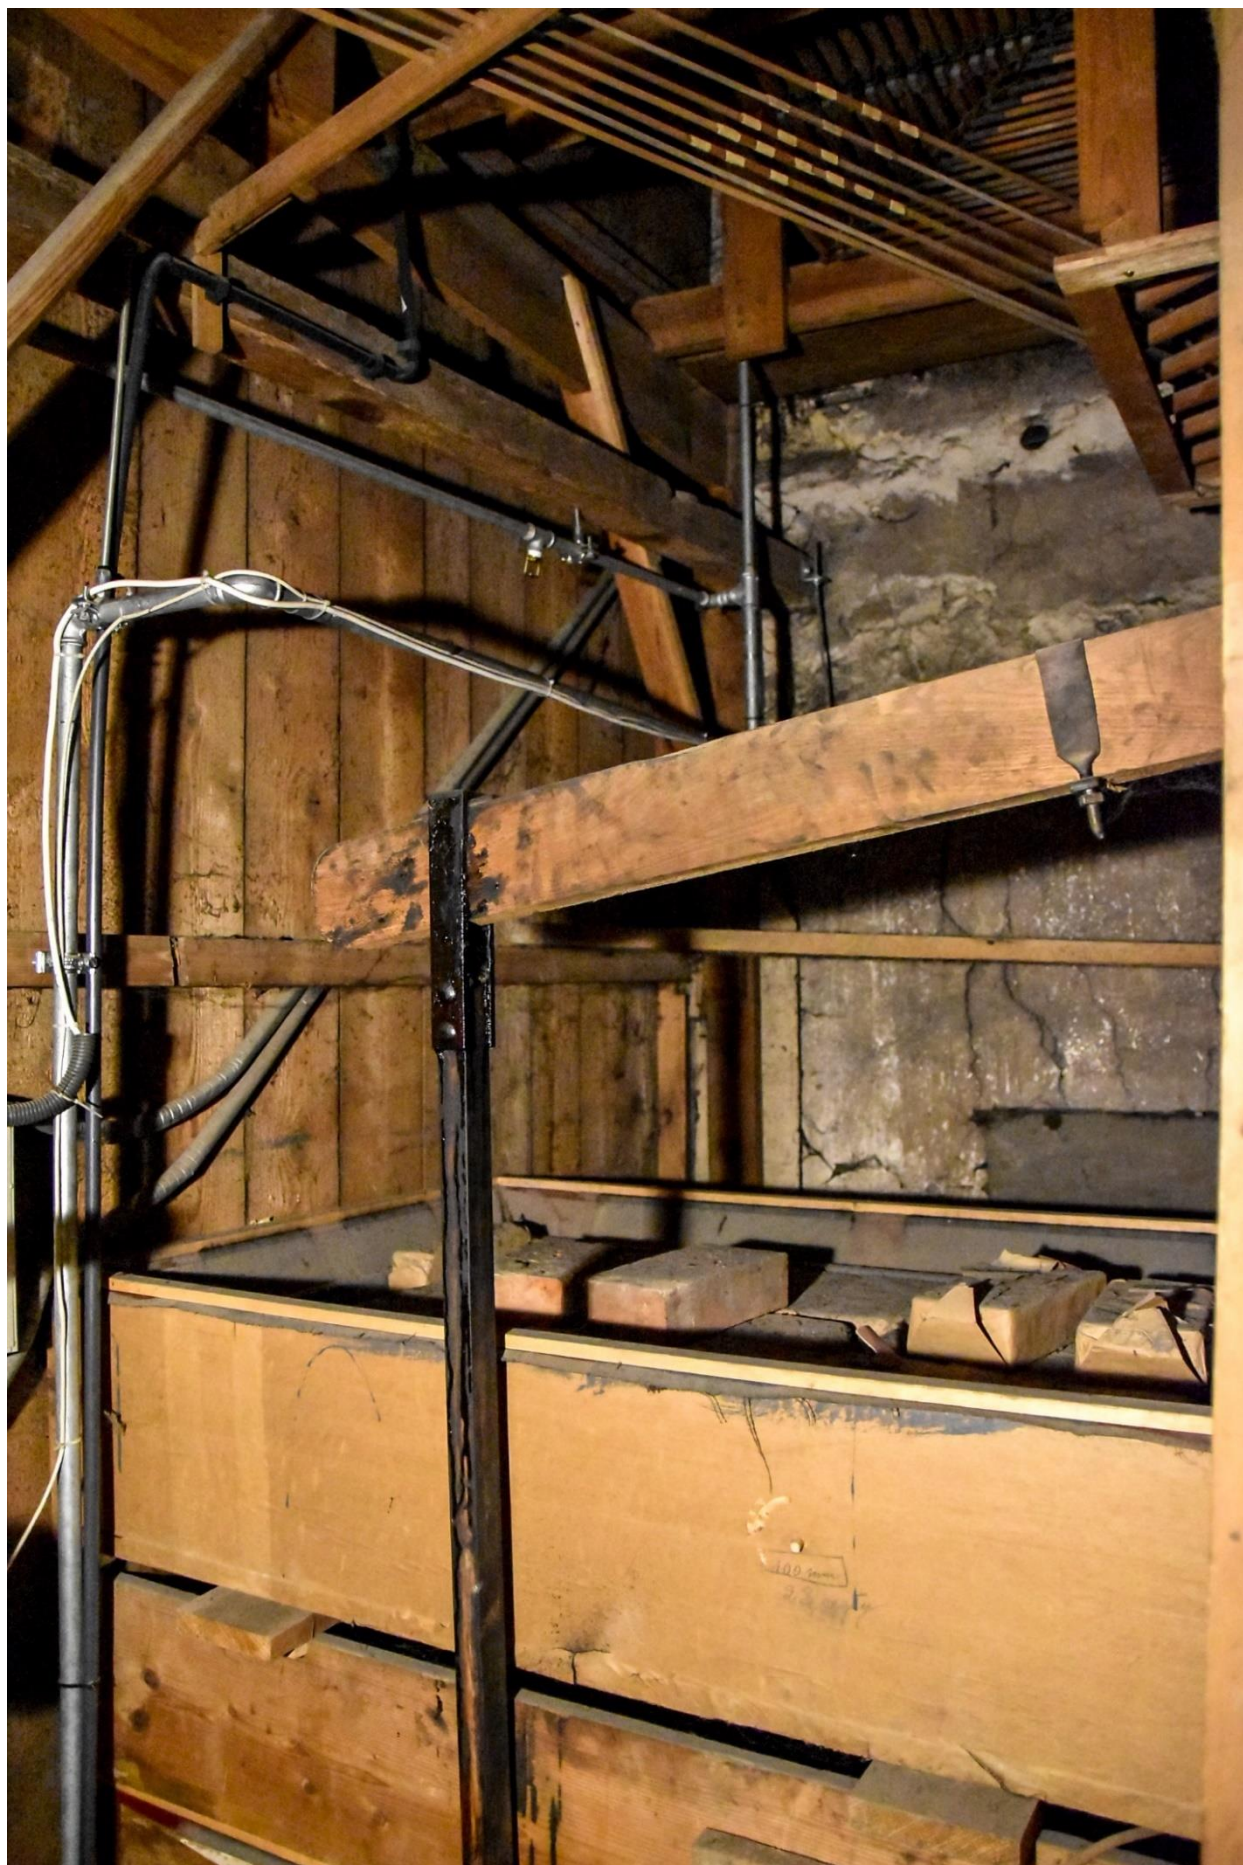
Fotografia 46 – Dźwignia kalikancka blokowana przez rurę systemu przeciwpożarowego, pełniącą również funkcję stabilizującą dla wiązki kabli elektrycznych, wierzchnia część pływaka z obciążnikami w postaci cegieł

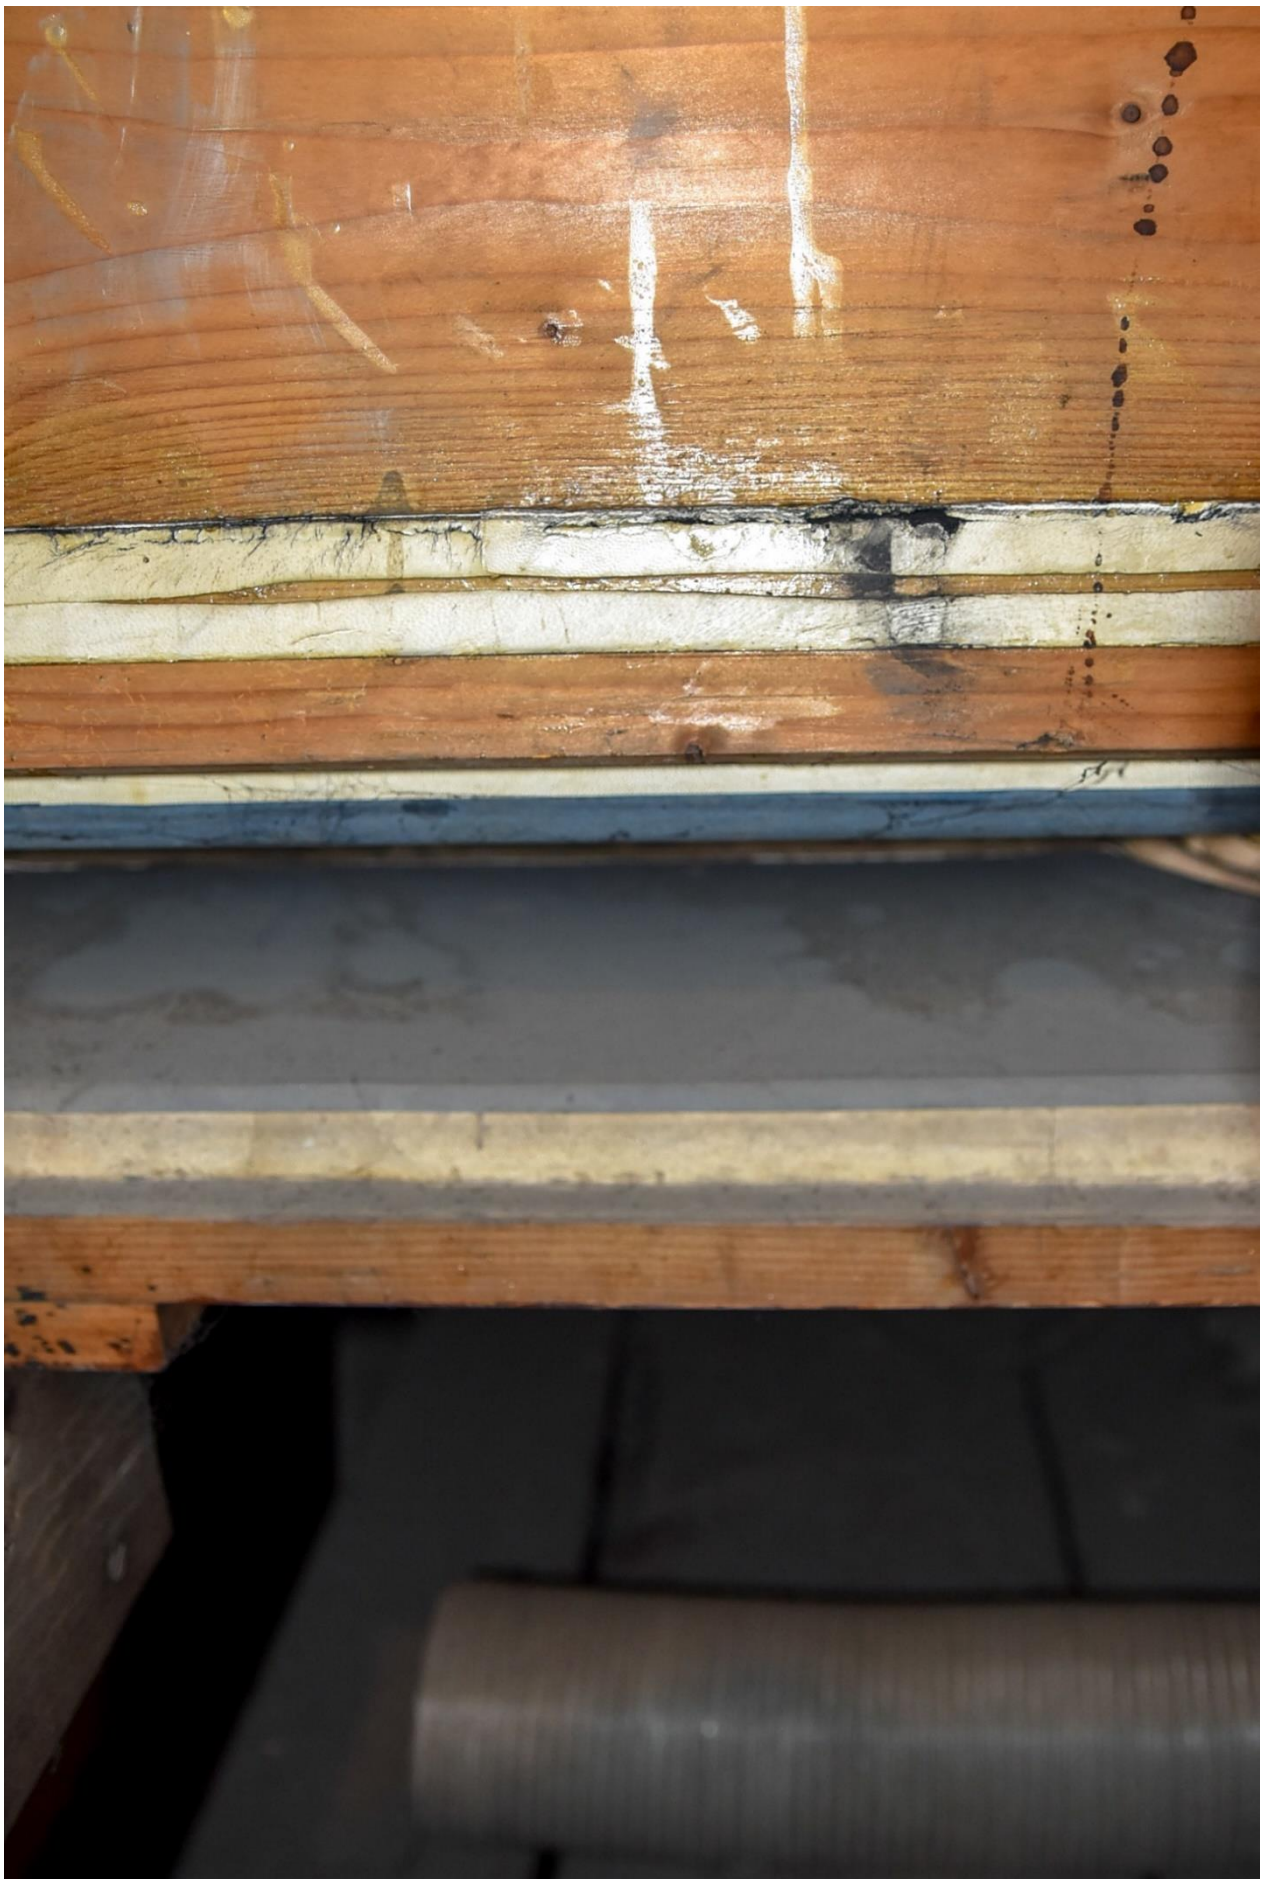
Fotografia 51 – oskórowanie nad klinowym podawaczem, widoczne zaczerzenie w miejscu powstania nieszczelności

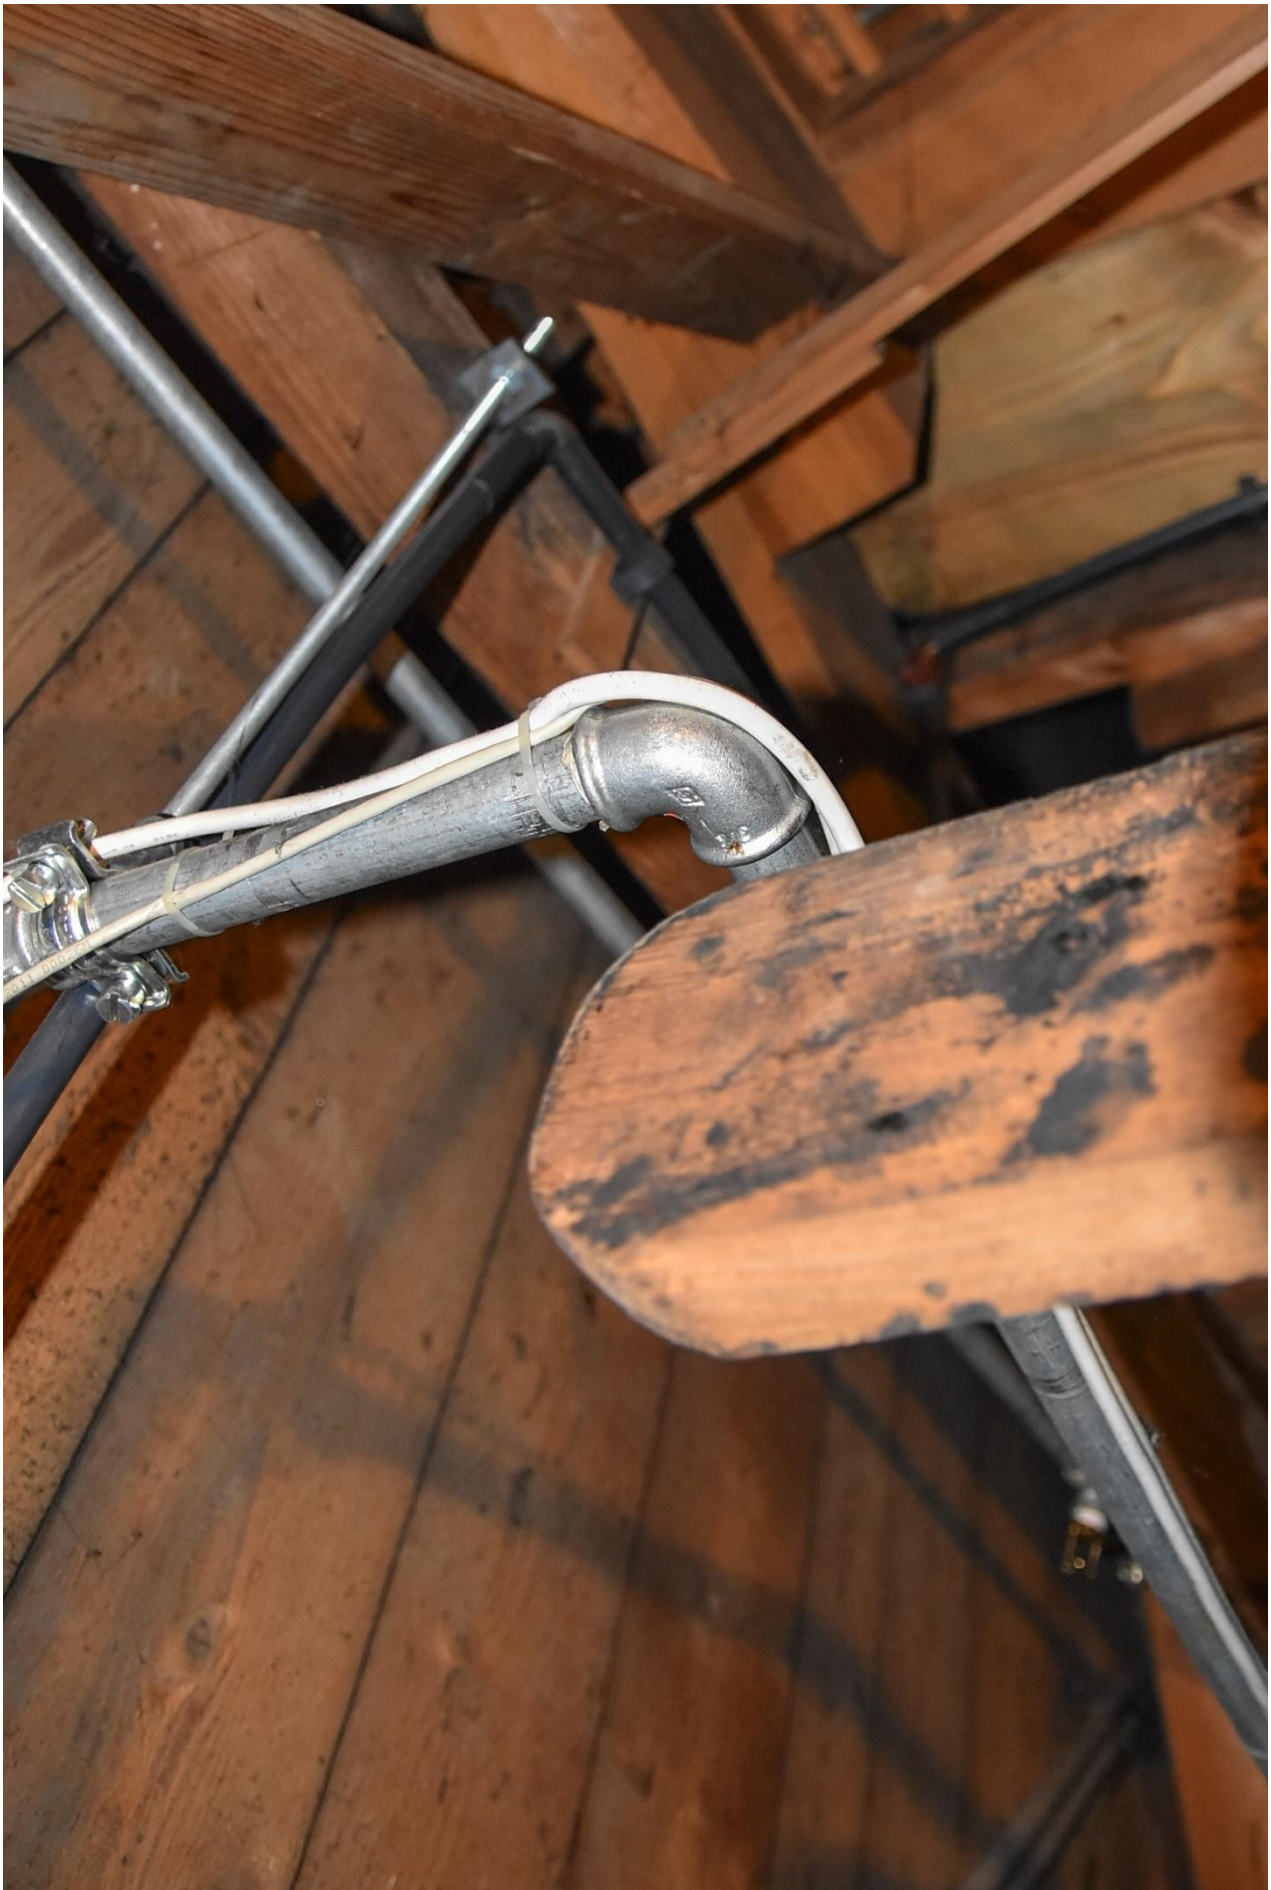
Fotografia 55 – rura systemu przeciwpożarowego blokująca swobodny ruch dźwigni kalikanckiej

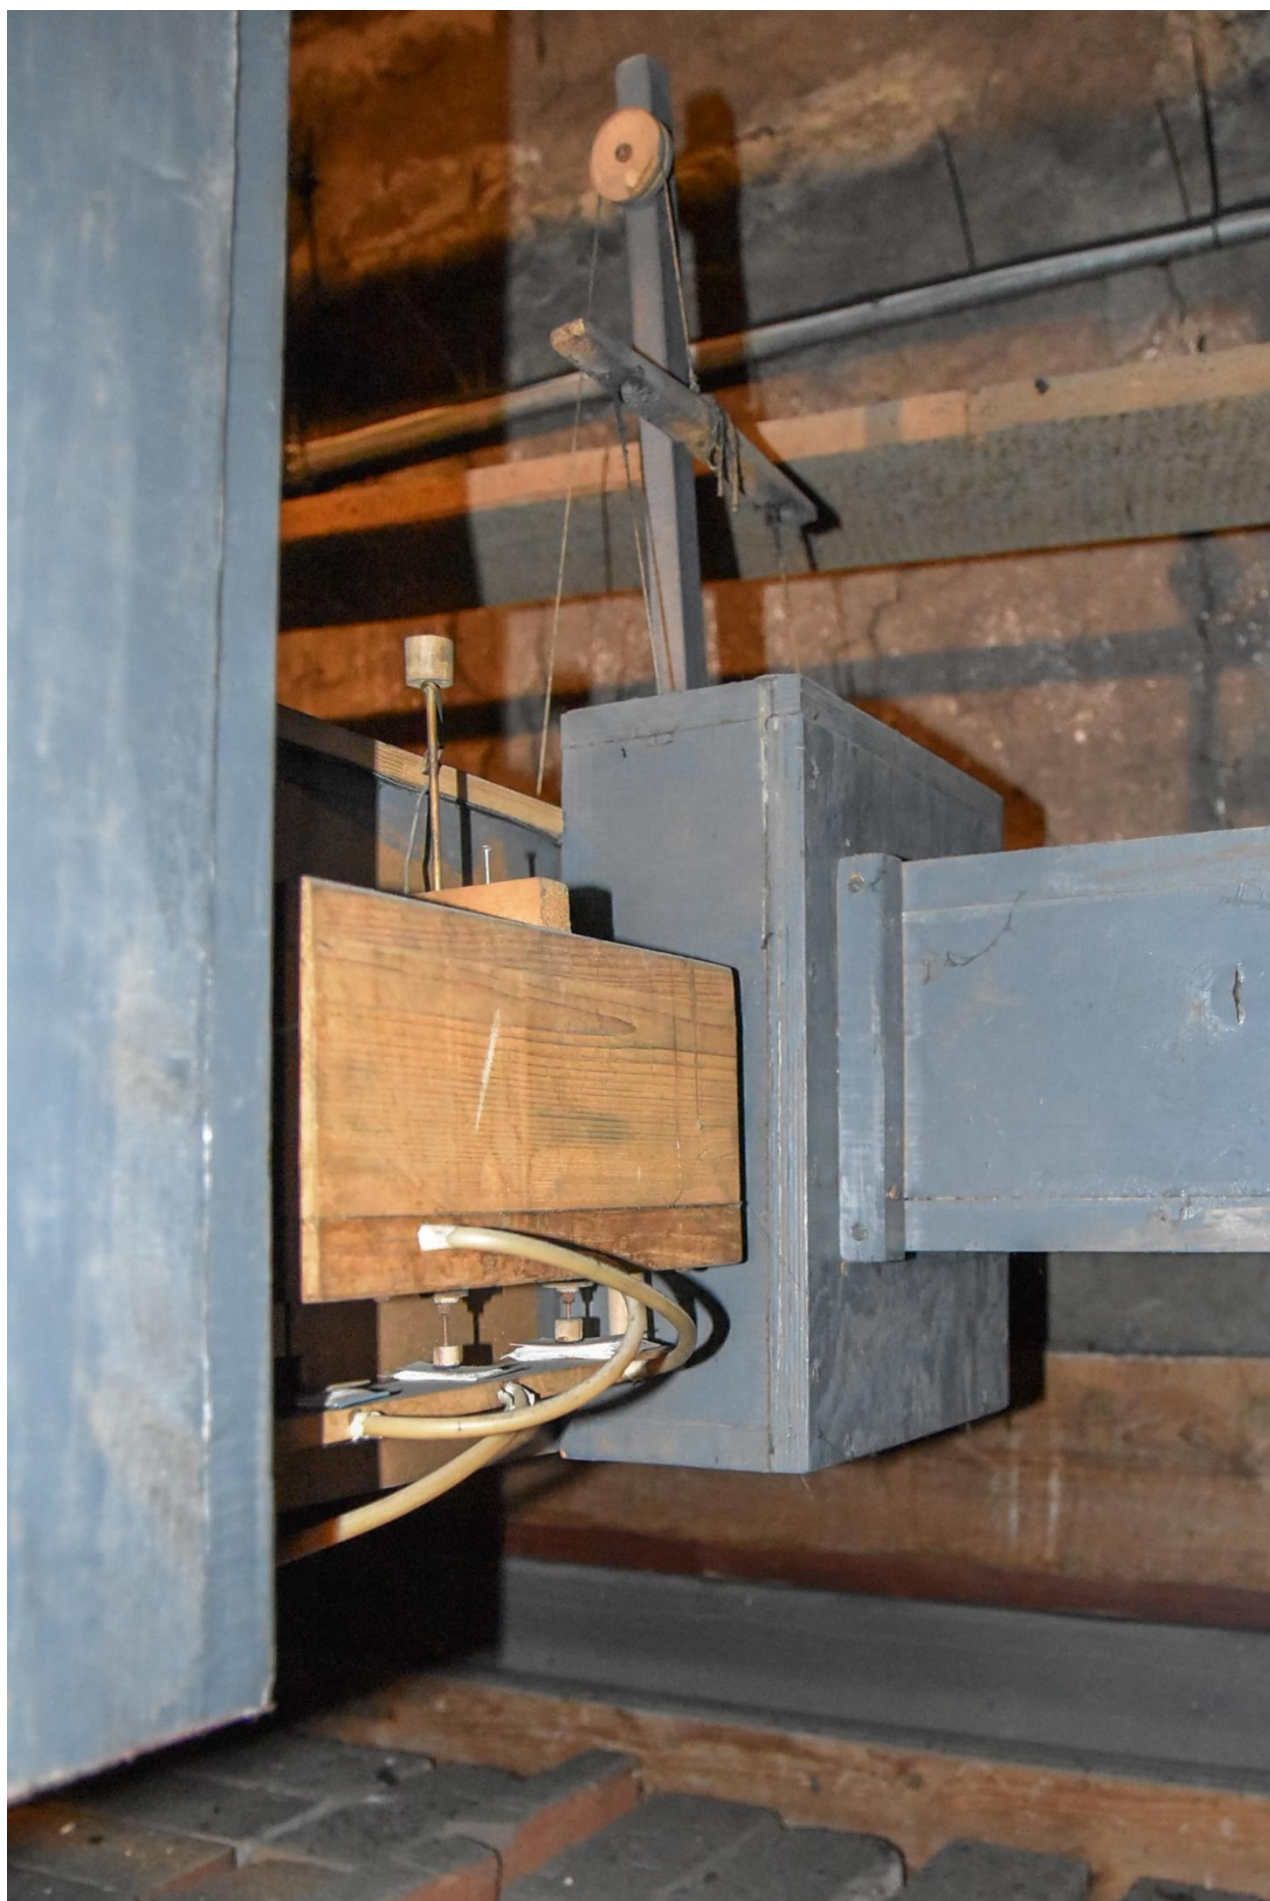
Fotografia 56 – wtórny mechanizm tremolo, elementy wykonane z materiałów zastępczych

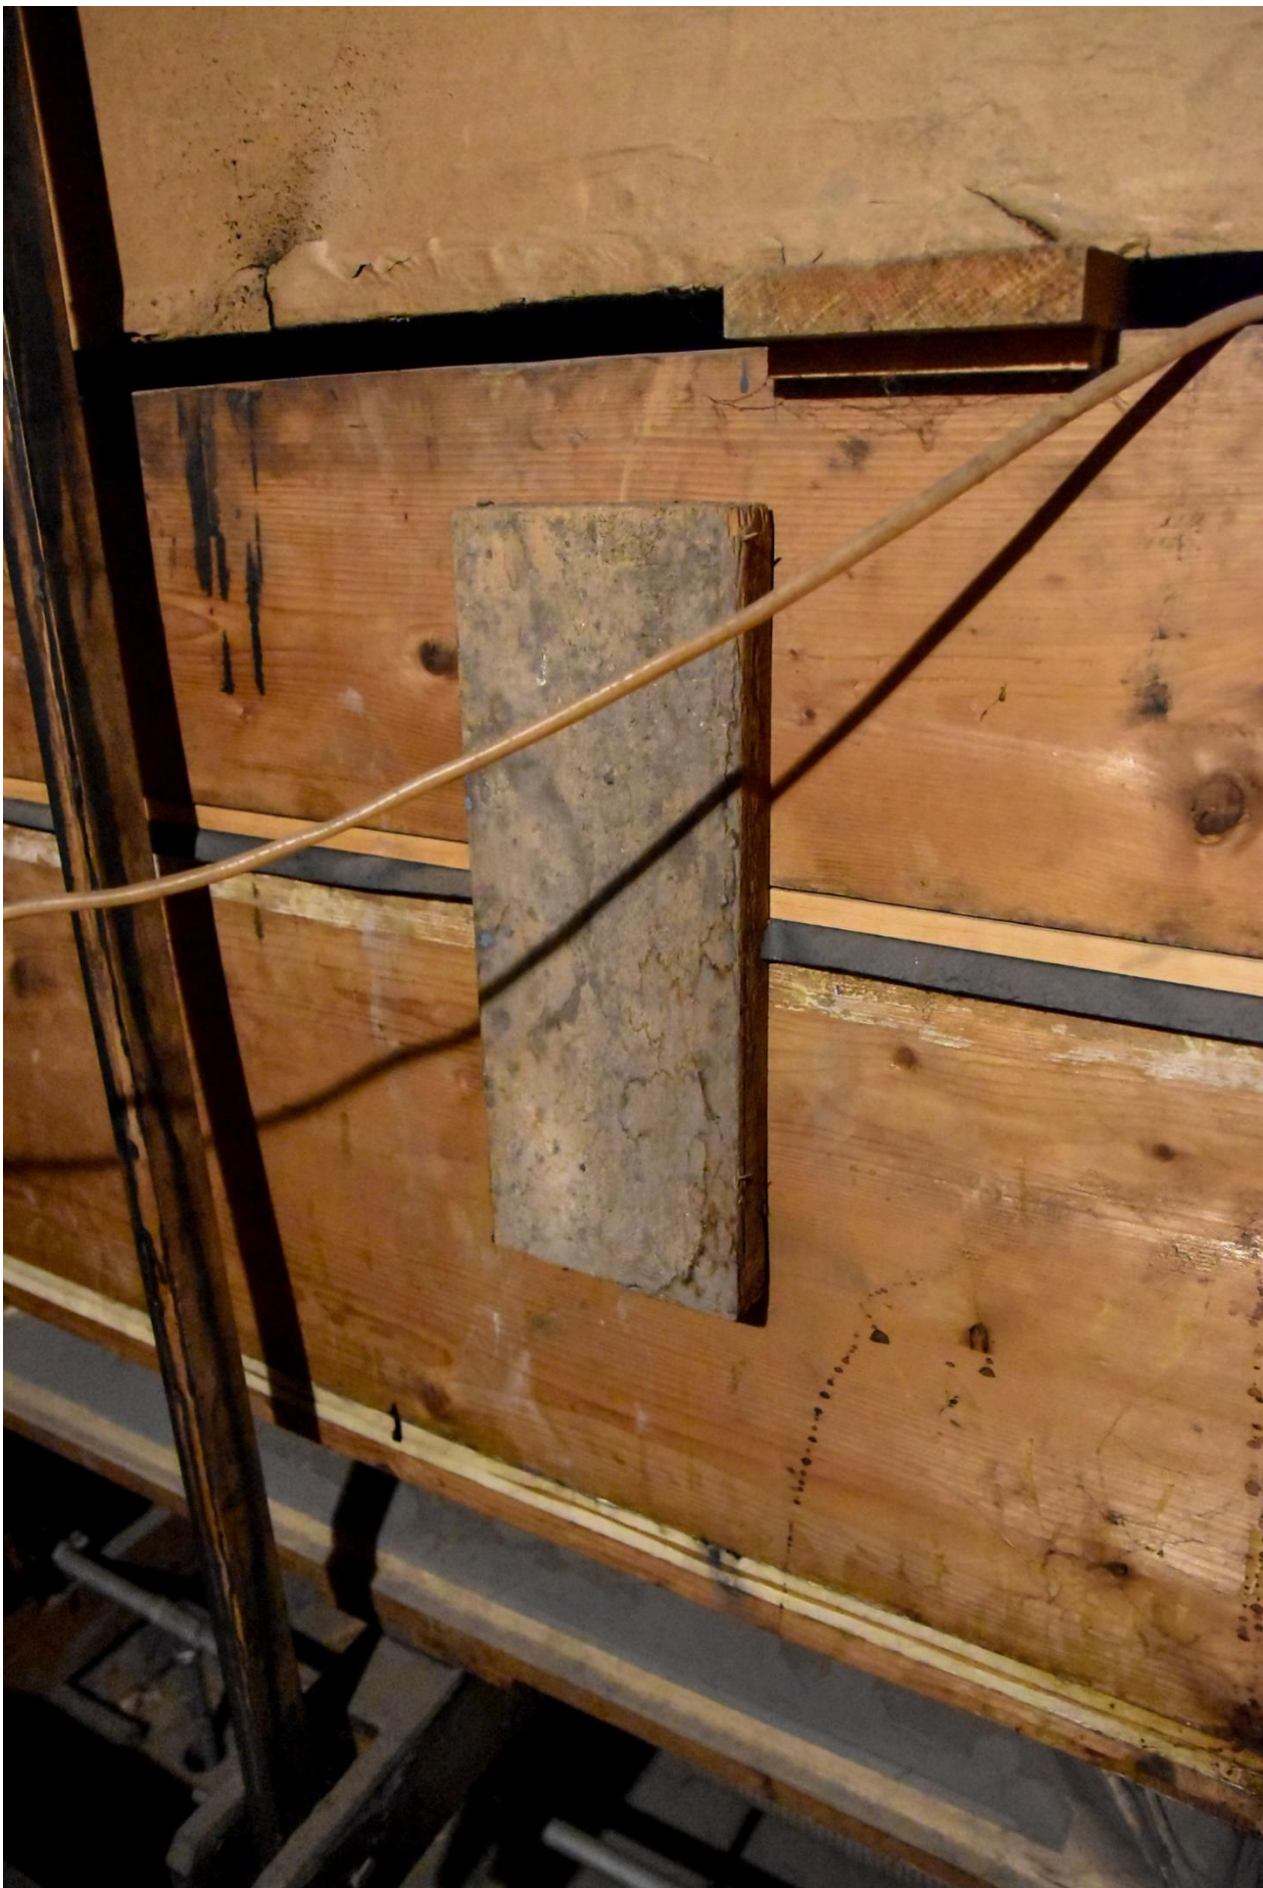
Fotografia 57 – przewód przekaźnikowy aparatu tremolo bez mocowania na tle miecha

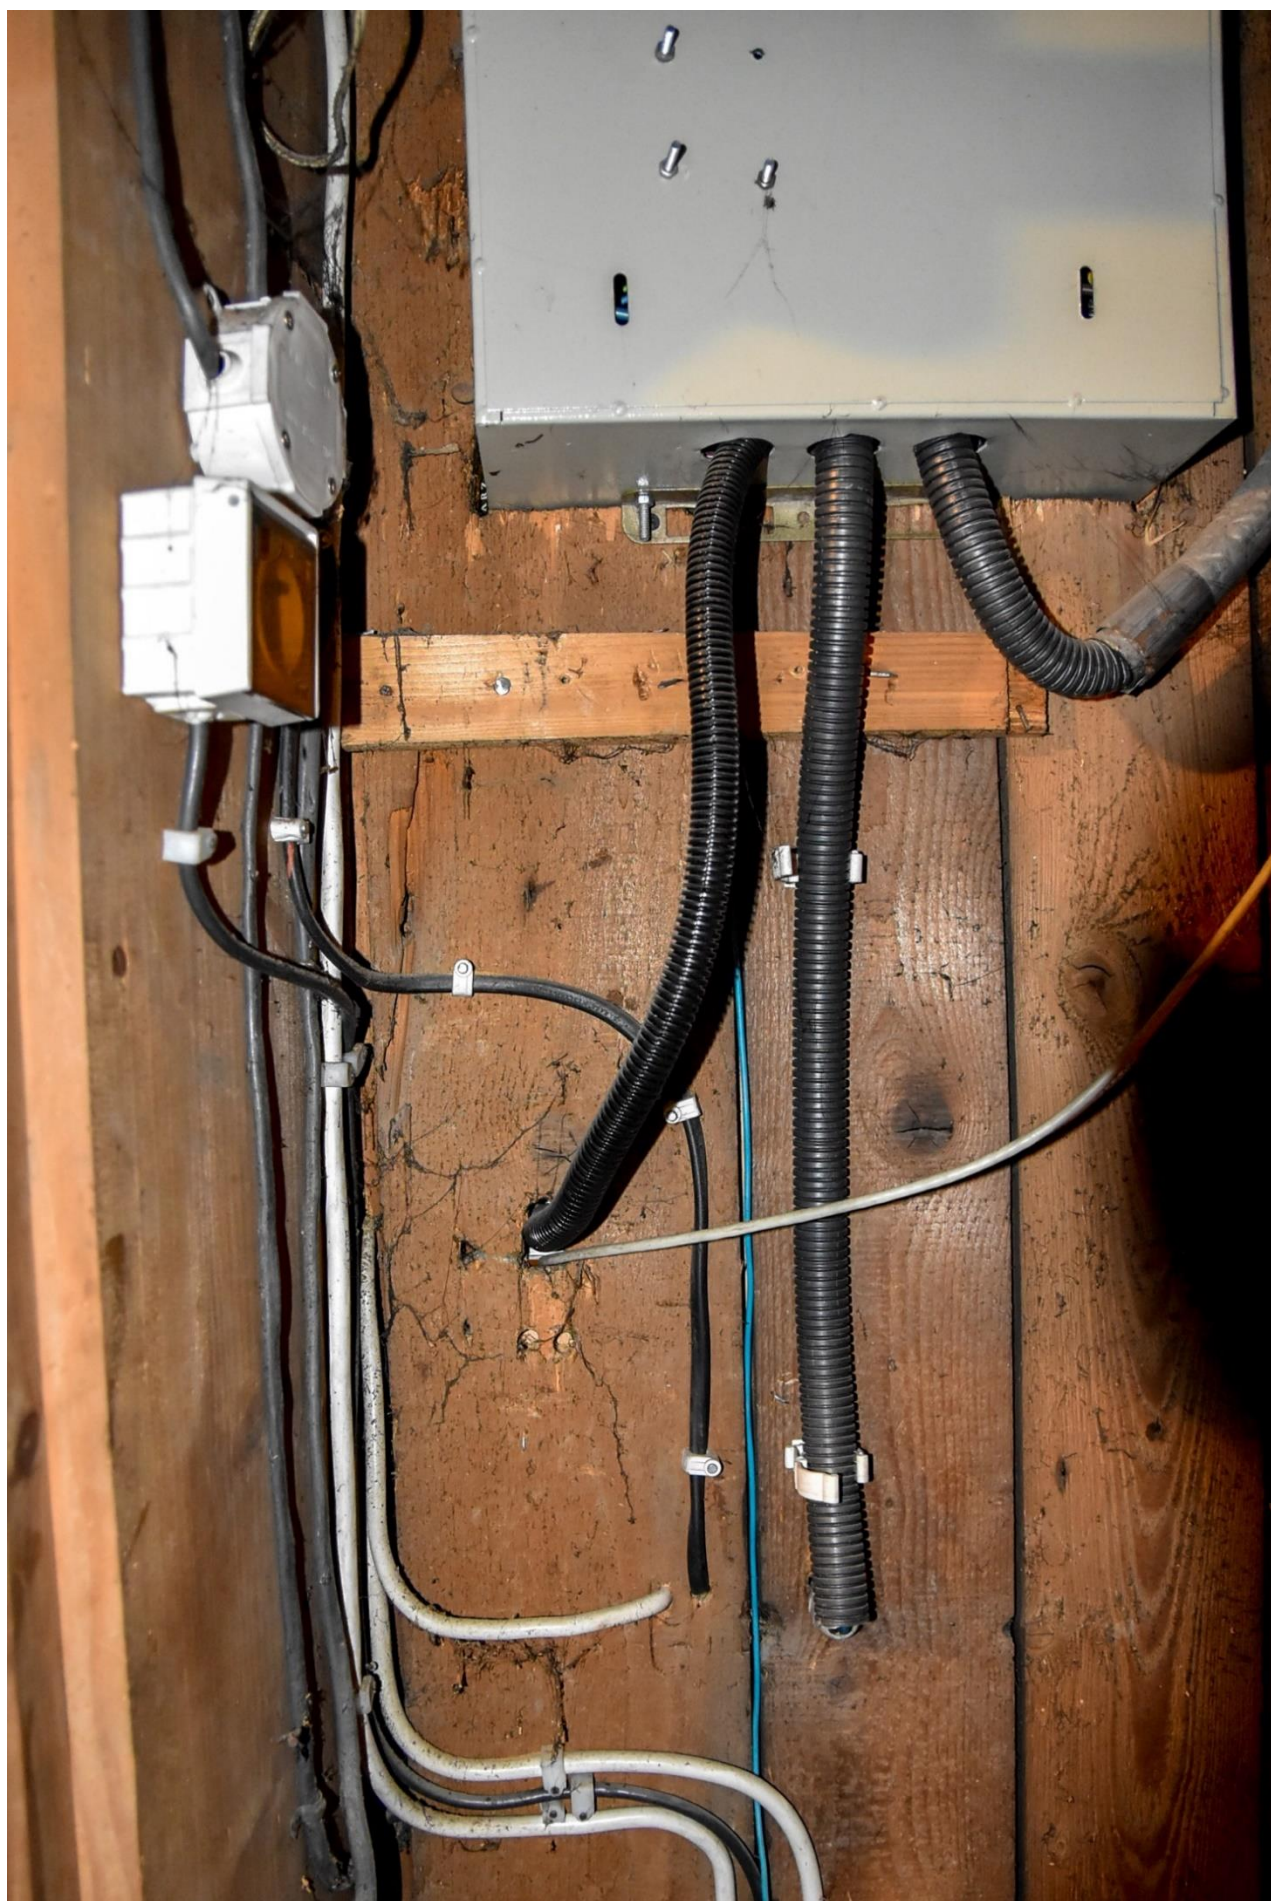
Fotografia 60 – nieuporządkowana instalacja elektryczna wewnątrz szafy organowej
