**EKSPERTYZA STANU ZACHOWANIA ORGANÓW PISZCZAŁKOWYCH**  
**ALEKSANDRA ŻEBROWSKIEGO (26/II+P, 1903 R.)**  
**W BAZYLICE PW. MATKI BOŻEJ ANIELSKIEJ OO. BERNARDYNÓW**  
**W KALWARII ZEBRZYDOWSKIEJ**  
**ZAWIERAJĄCA PROGRAM PRAC KONSERWATORSKICH**

OPRACOWANIE: DR FILIP PRESSEISEN

KRAKÓW, MARZEC 2022 R.

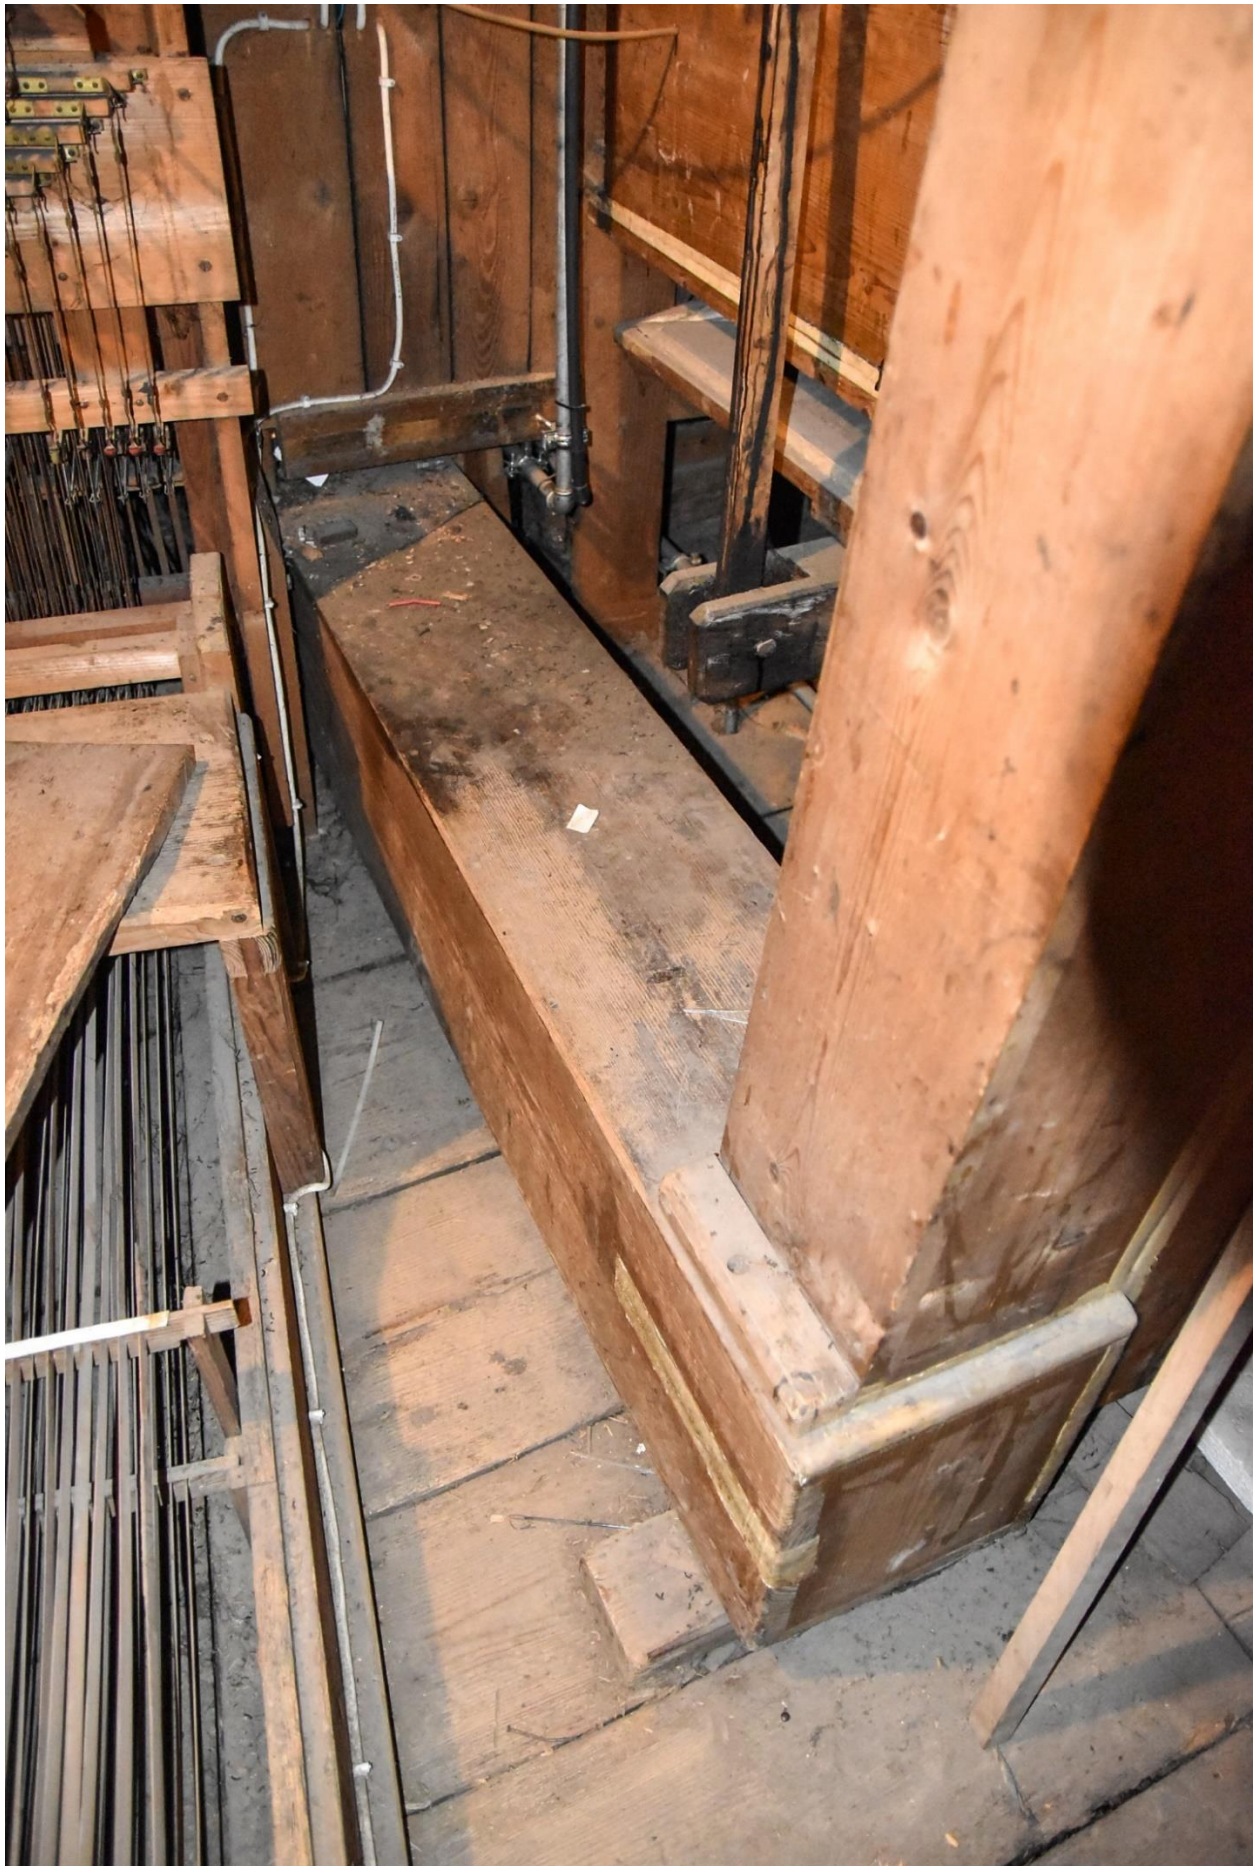
Fotografia 64 – kanał wiatrowy przekazujący powietrze do szafy południowej, w tle mechanizm czerpaka, po lewej powykrzywiane abstrakty stabilizowane prowizorycznie mocowanym grzebieniem

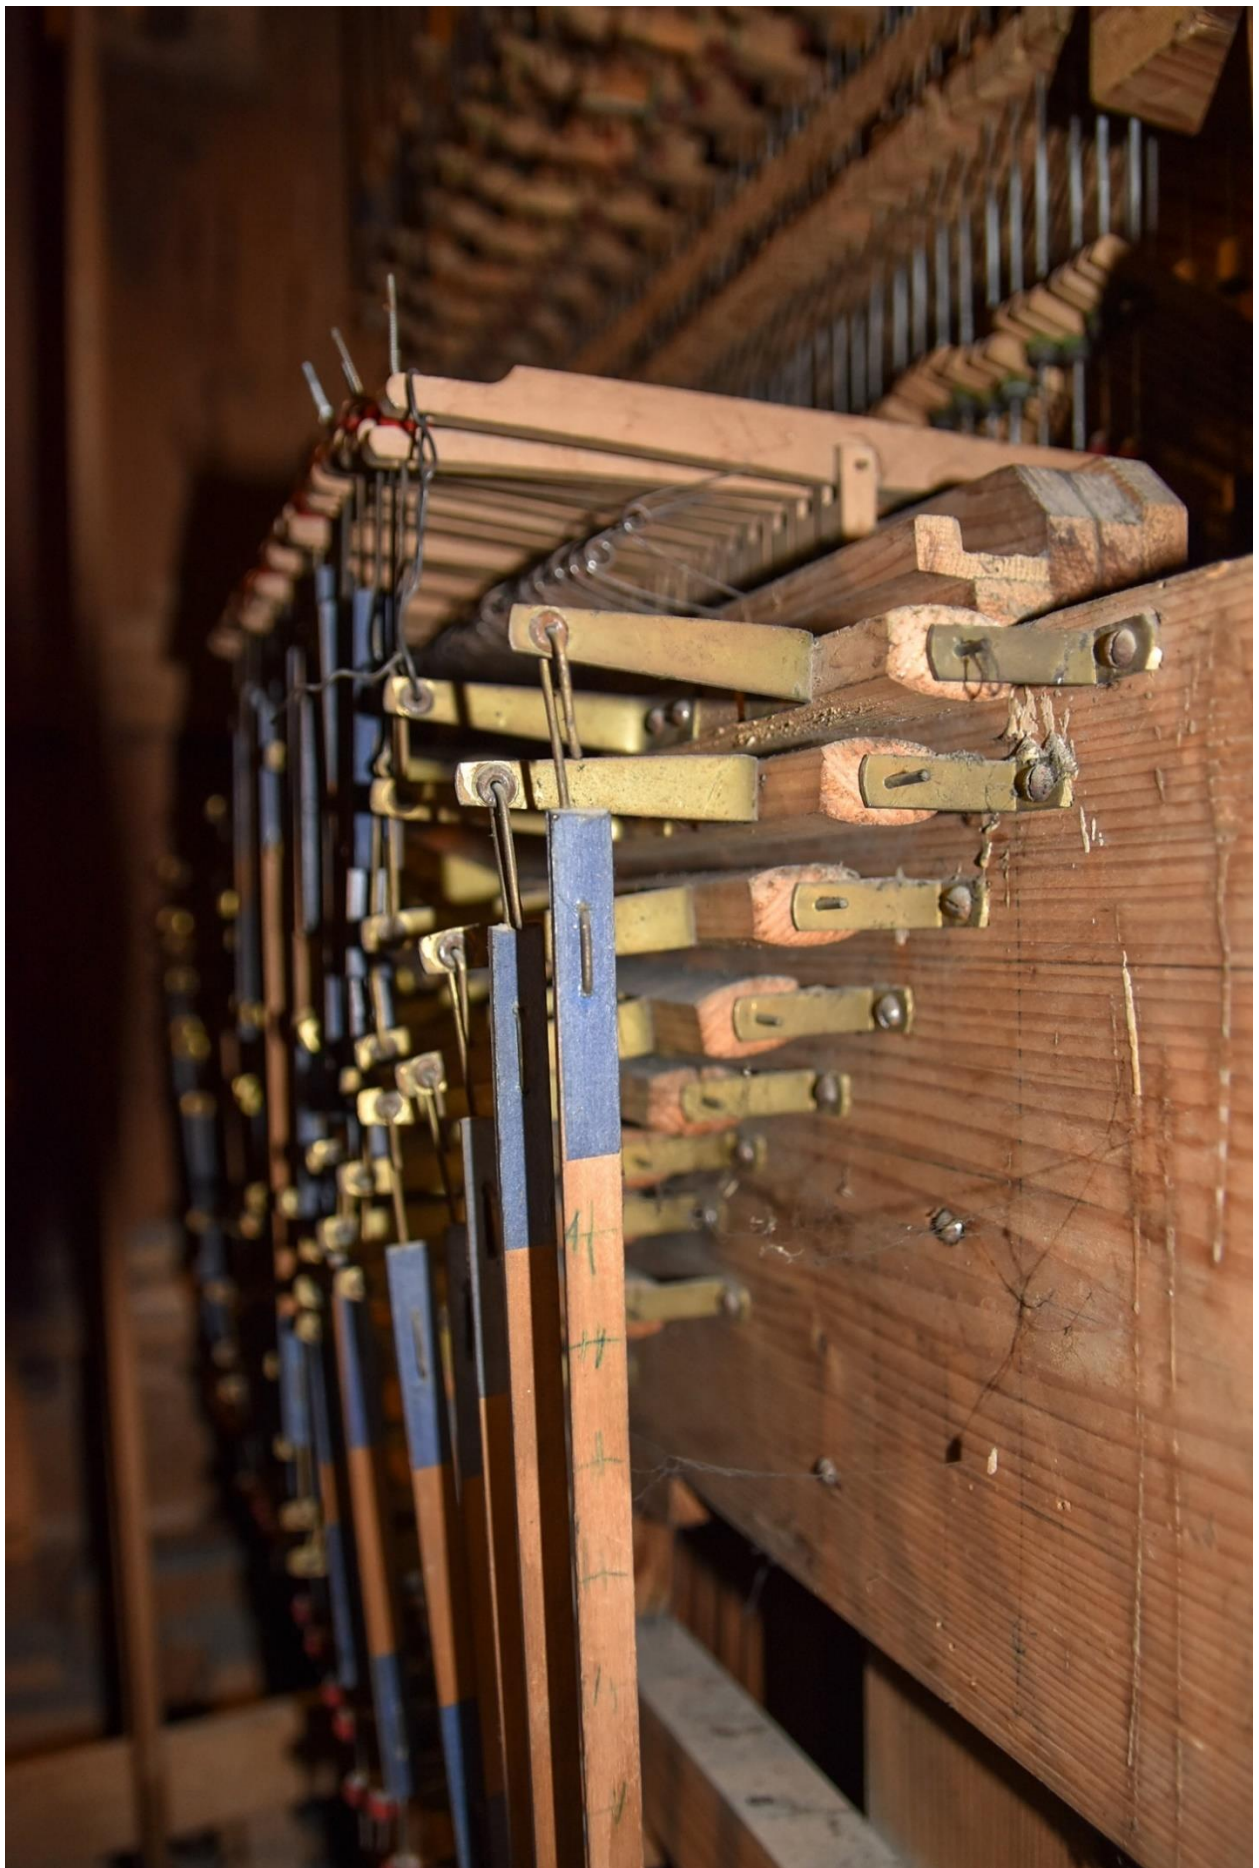
Fotografia 65 – blat trakturowy, widoczne prowizoryczne połączenie pierwszego wahacza i oznaczenia na abstrakcie wykonane zielonym długopisem

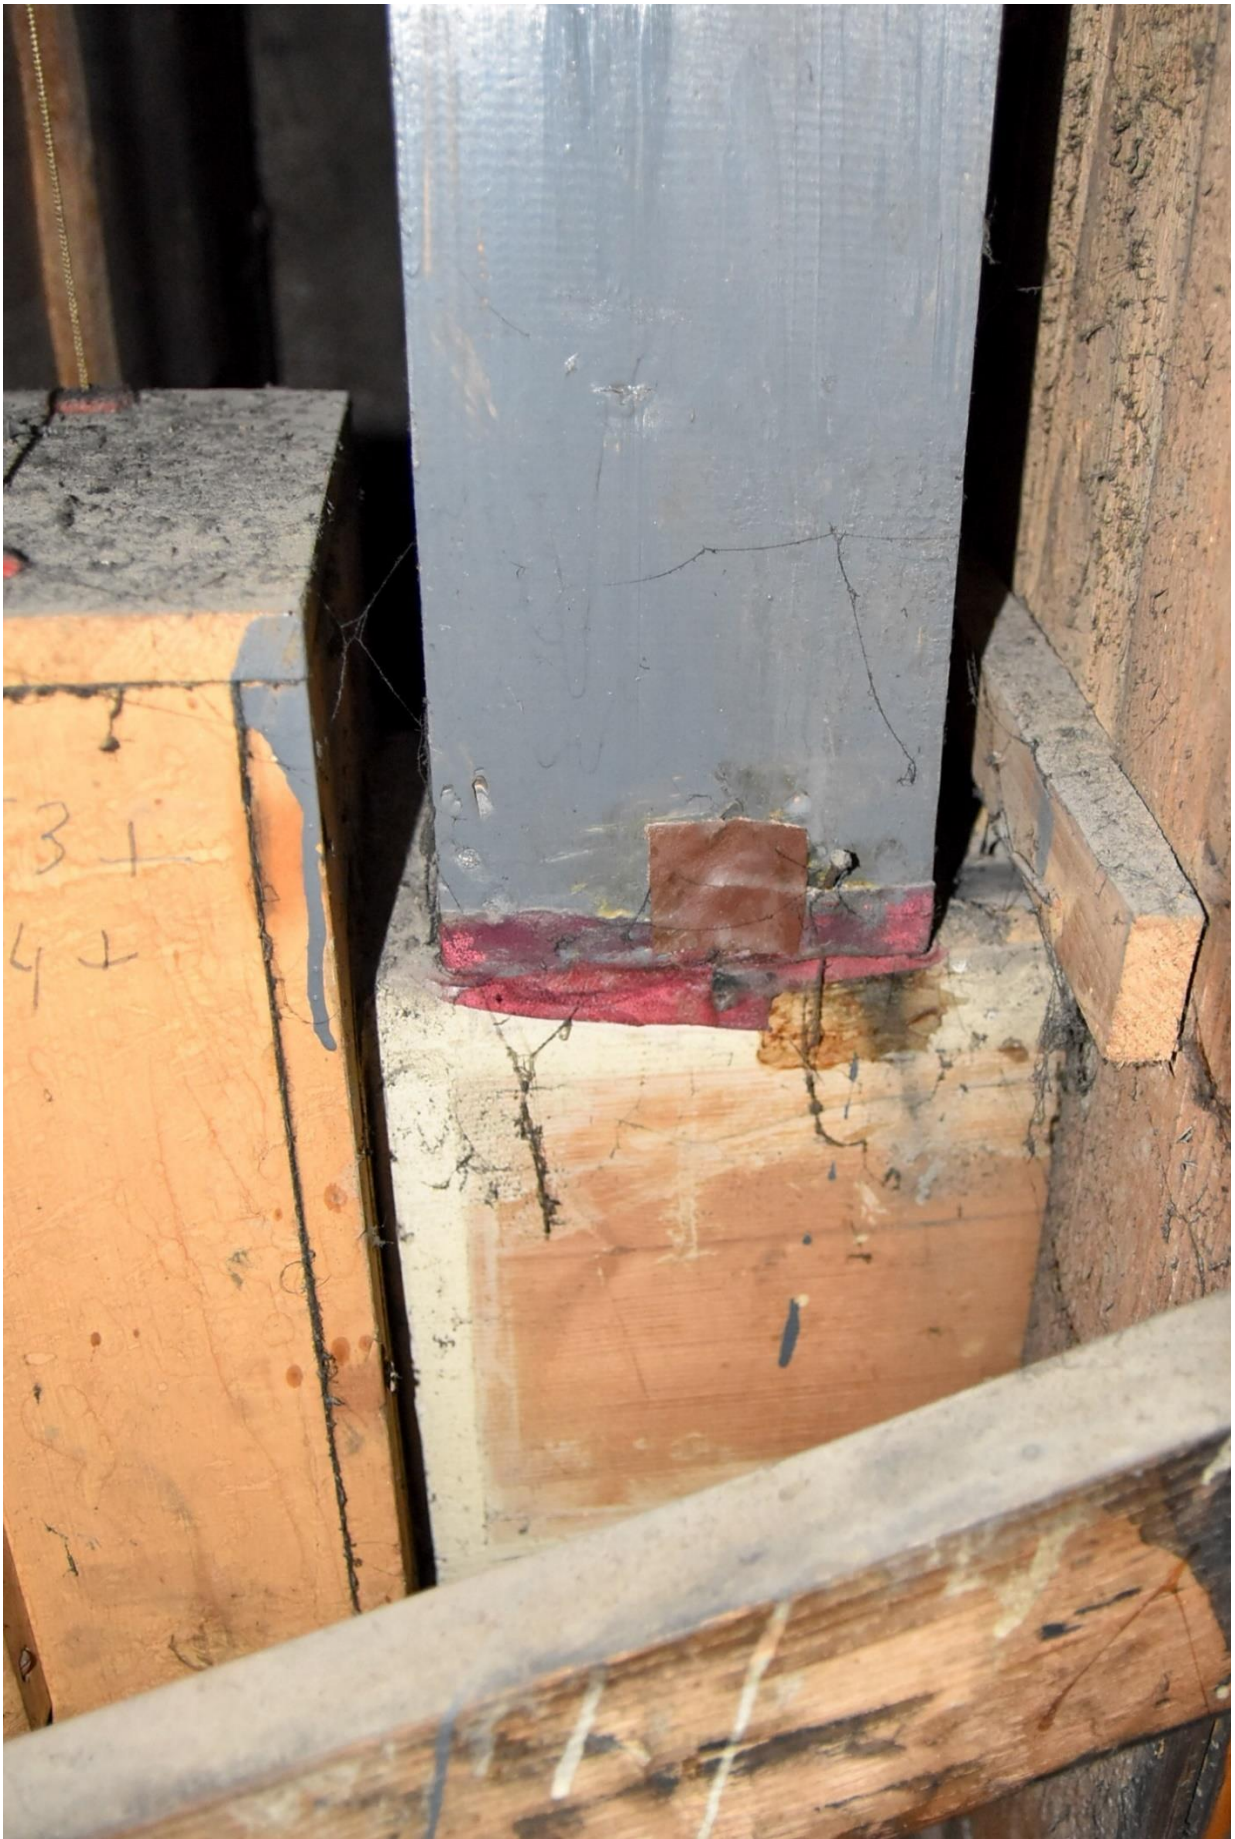
Fotografia 67 – połączenie skrzynki regulacyjnej i kanału, widoczne trzy warstwy prób uszczelnienia za pomocą materiałów skóropodobnych

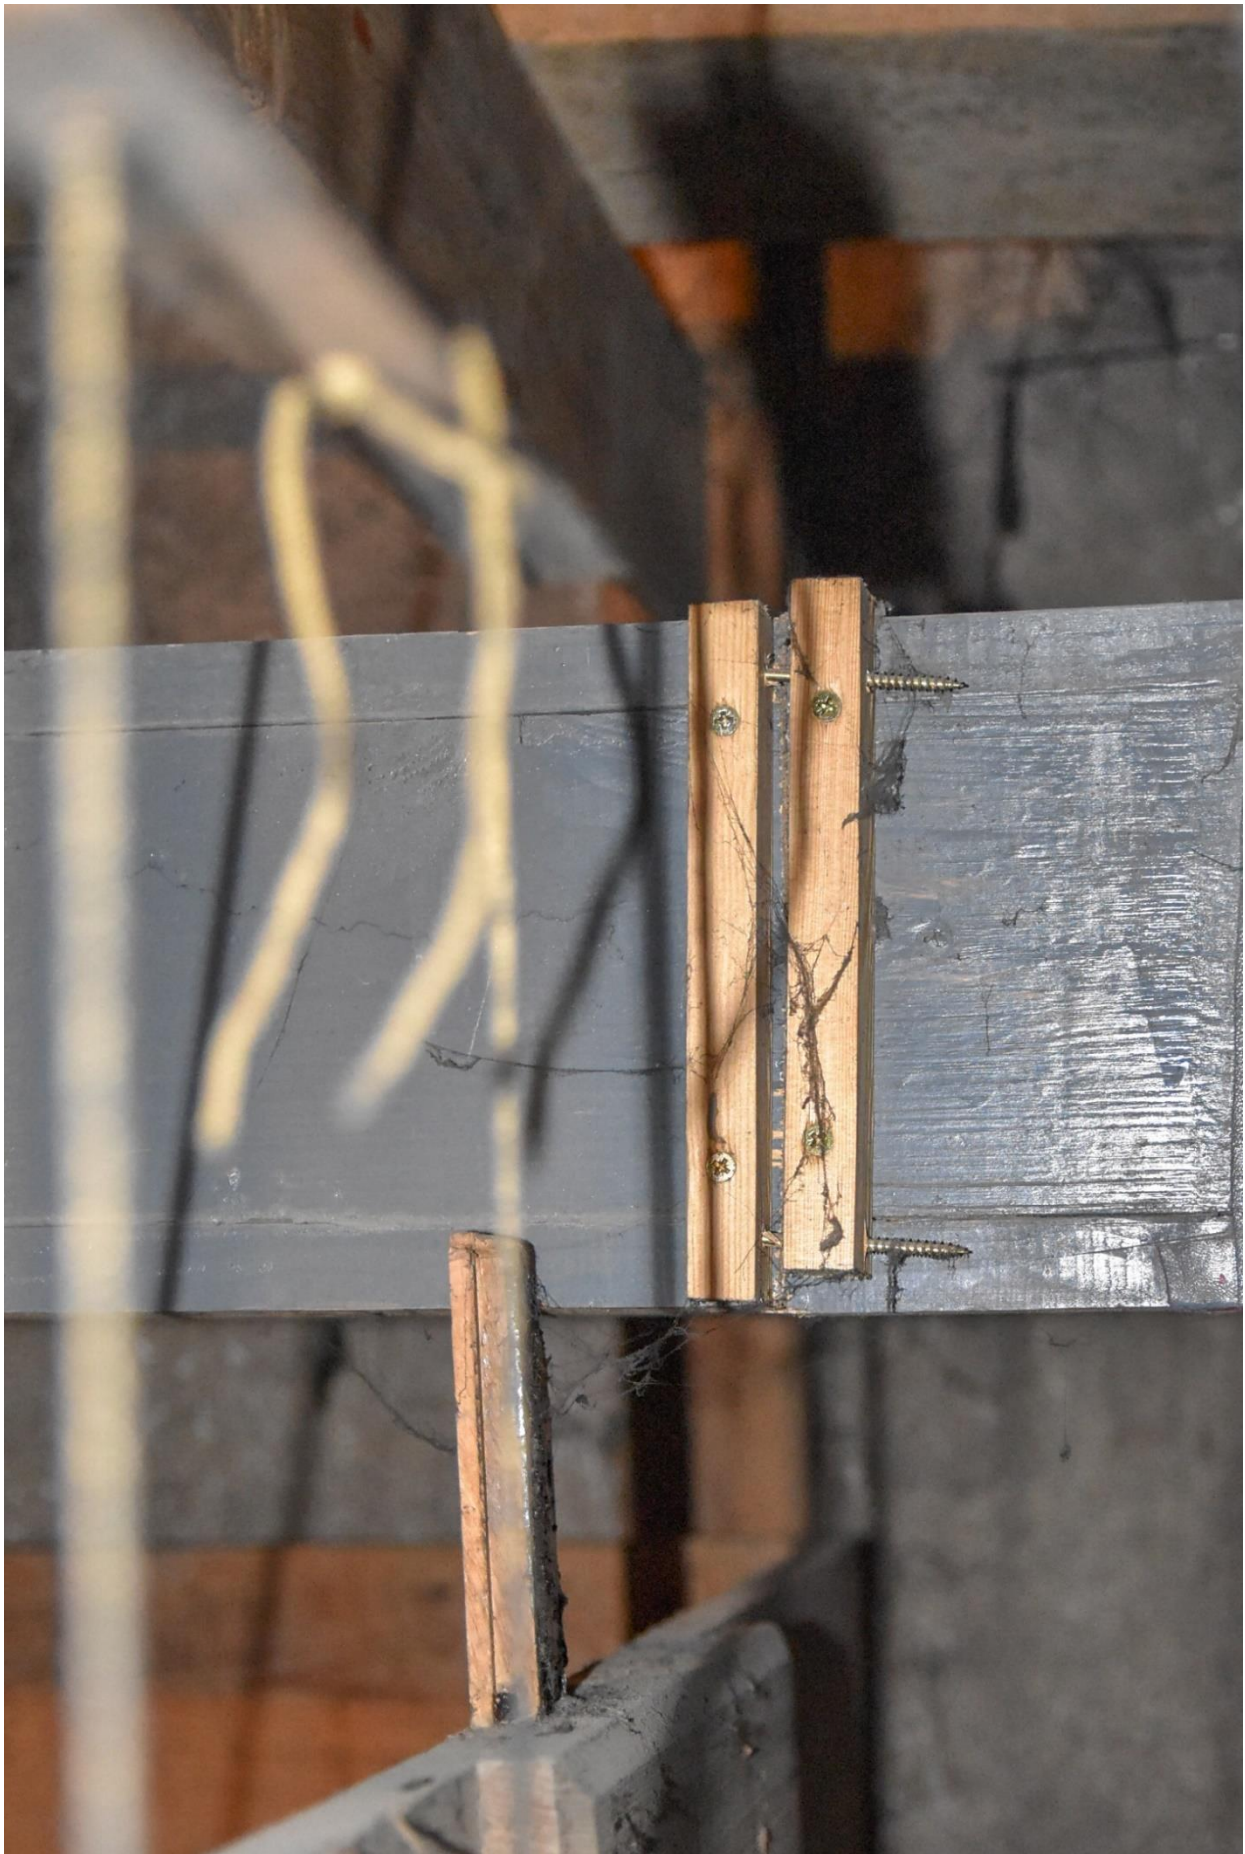
Fotografia 68 – wzmocnienie połączenia kanałów wykonane za pomocą niepasujących listewek drewnianych, wkręconych za pomocą zbyt długich śrub w nierówny sposób

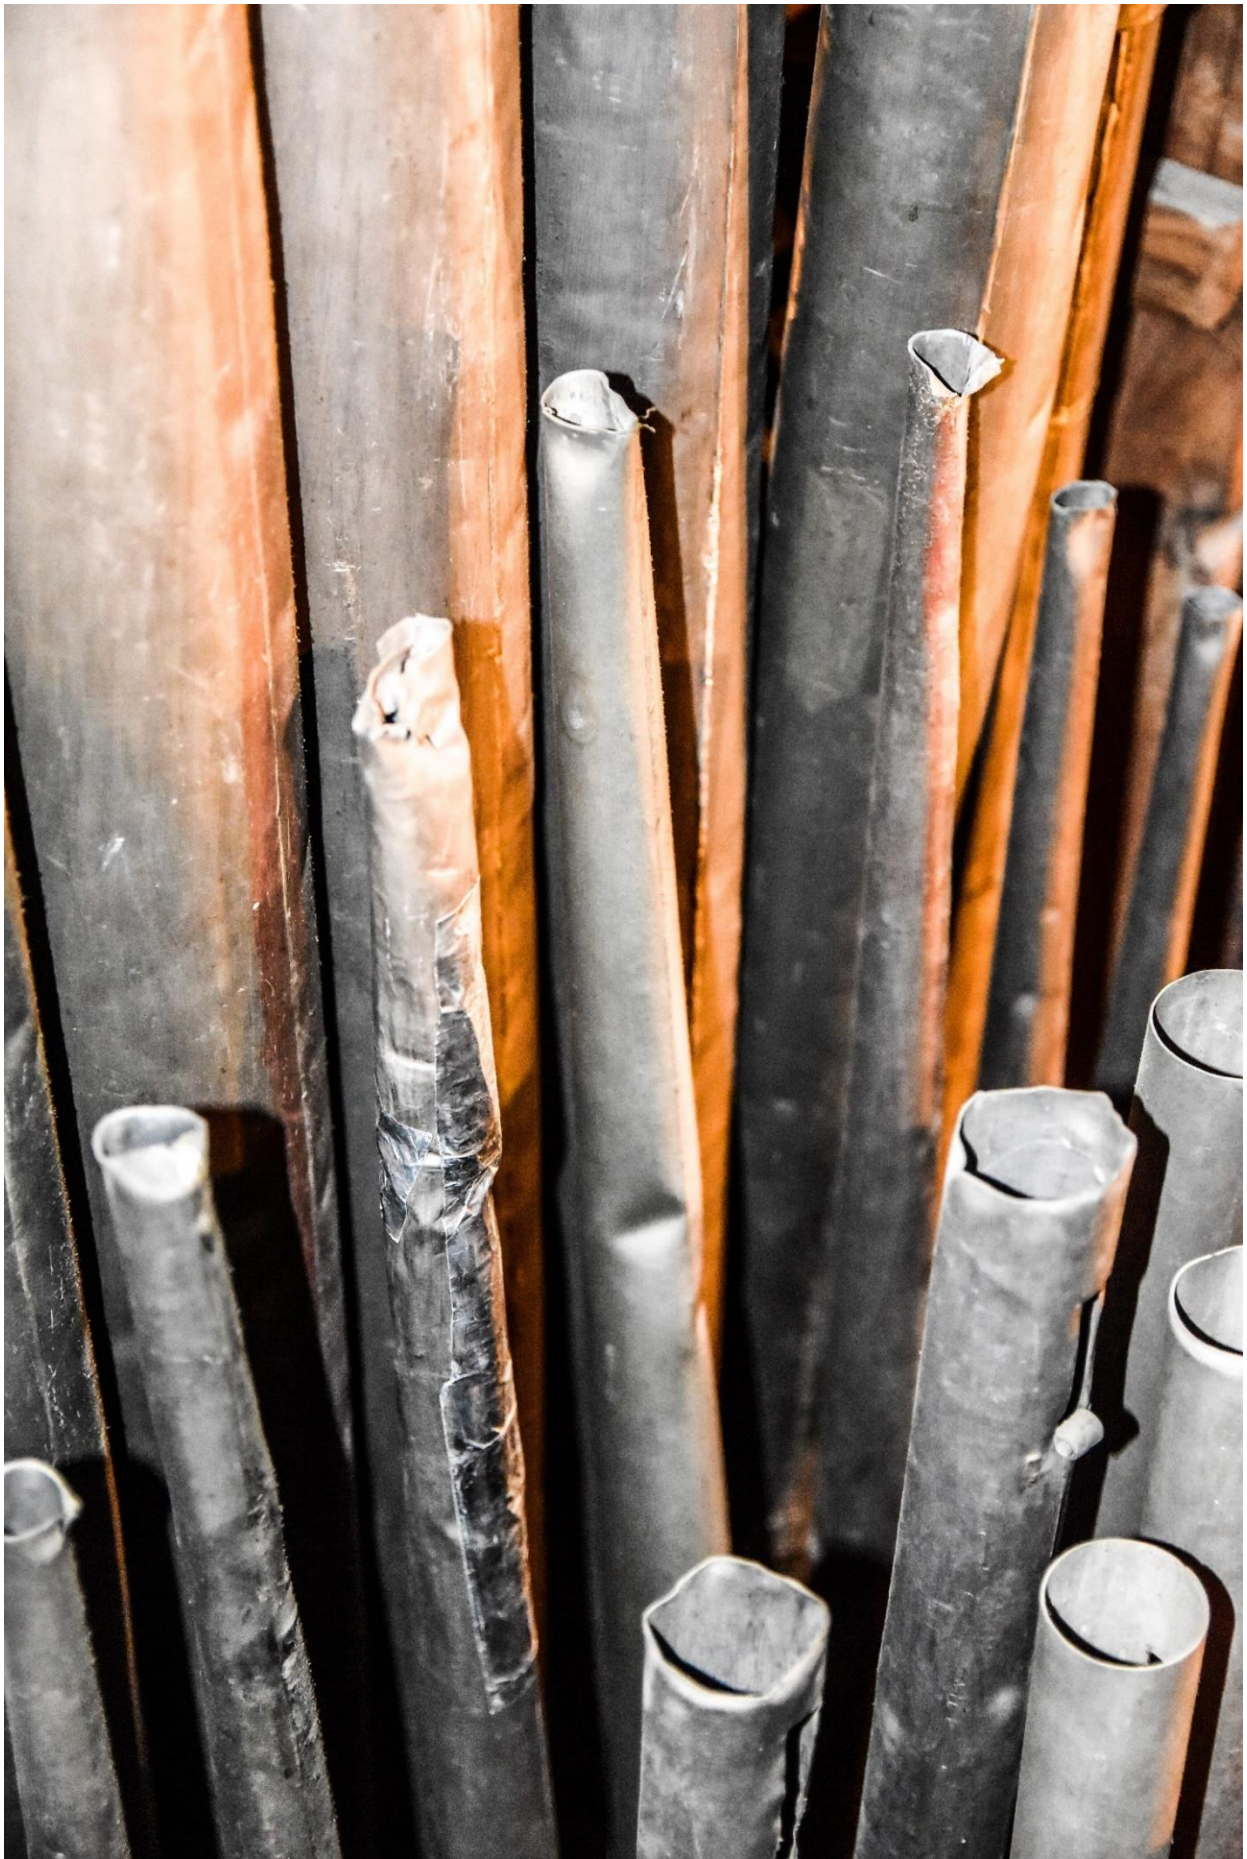
Fotografia 83 – powyginane i porozrywane górne części korpusów piszczałek metalowych, znacznie naruszona geometria korpusów, chałupnicza próba uszczelnienia za pomocą naklejonej taśmy

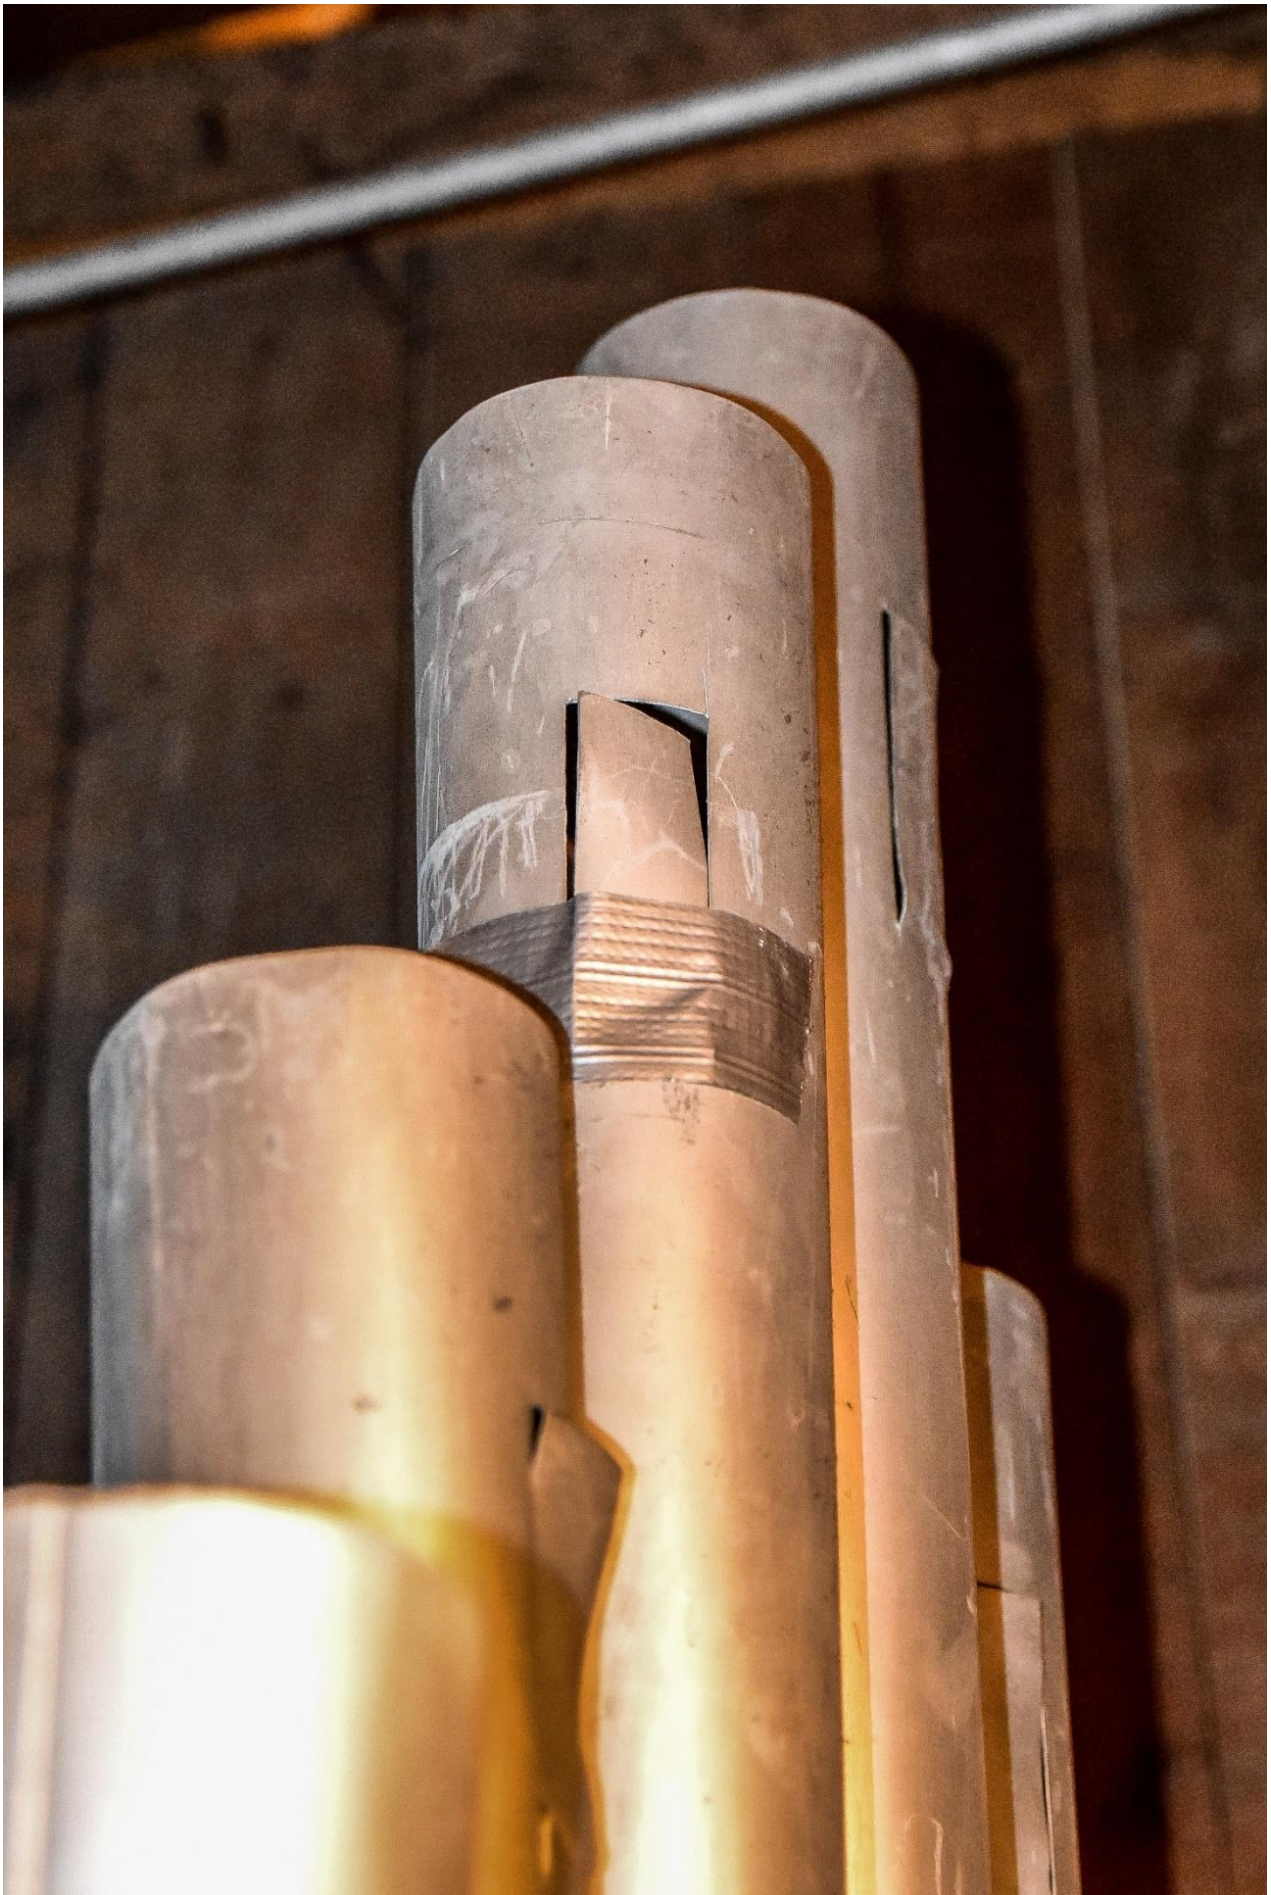
Fotografia 88 – prowizoryczne metody stabilizacji regulatorów długości rezonatorów

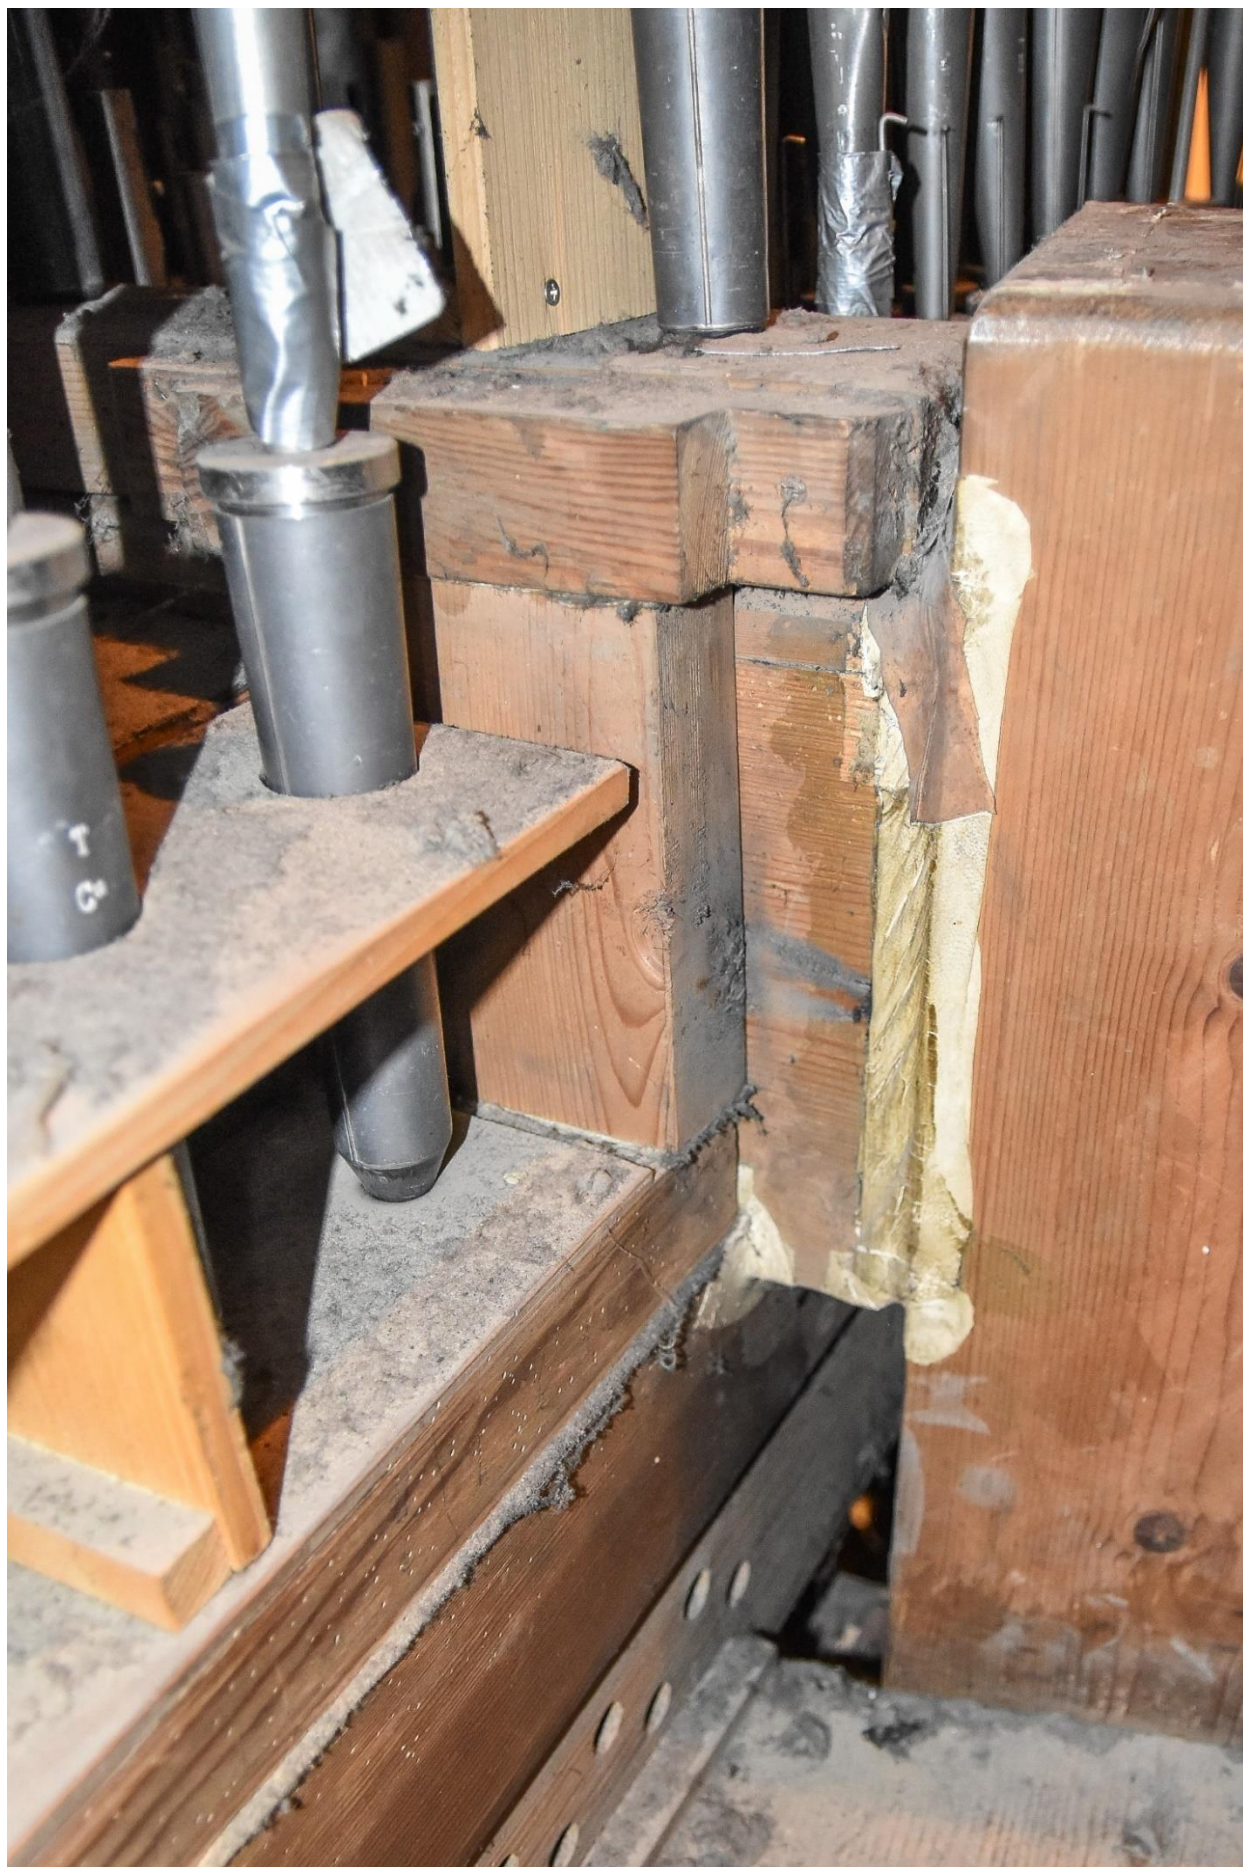
Fotografia 90 – wielowarstwowe próby uszczelnienia połączenia kanału powietrznego z wiatrownicą manuału głównego

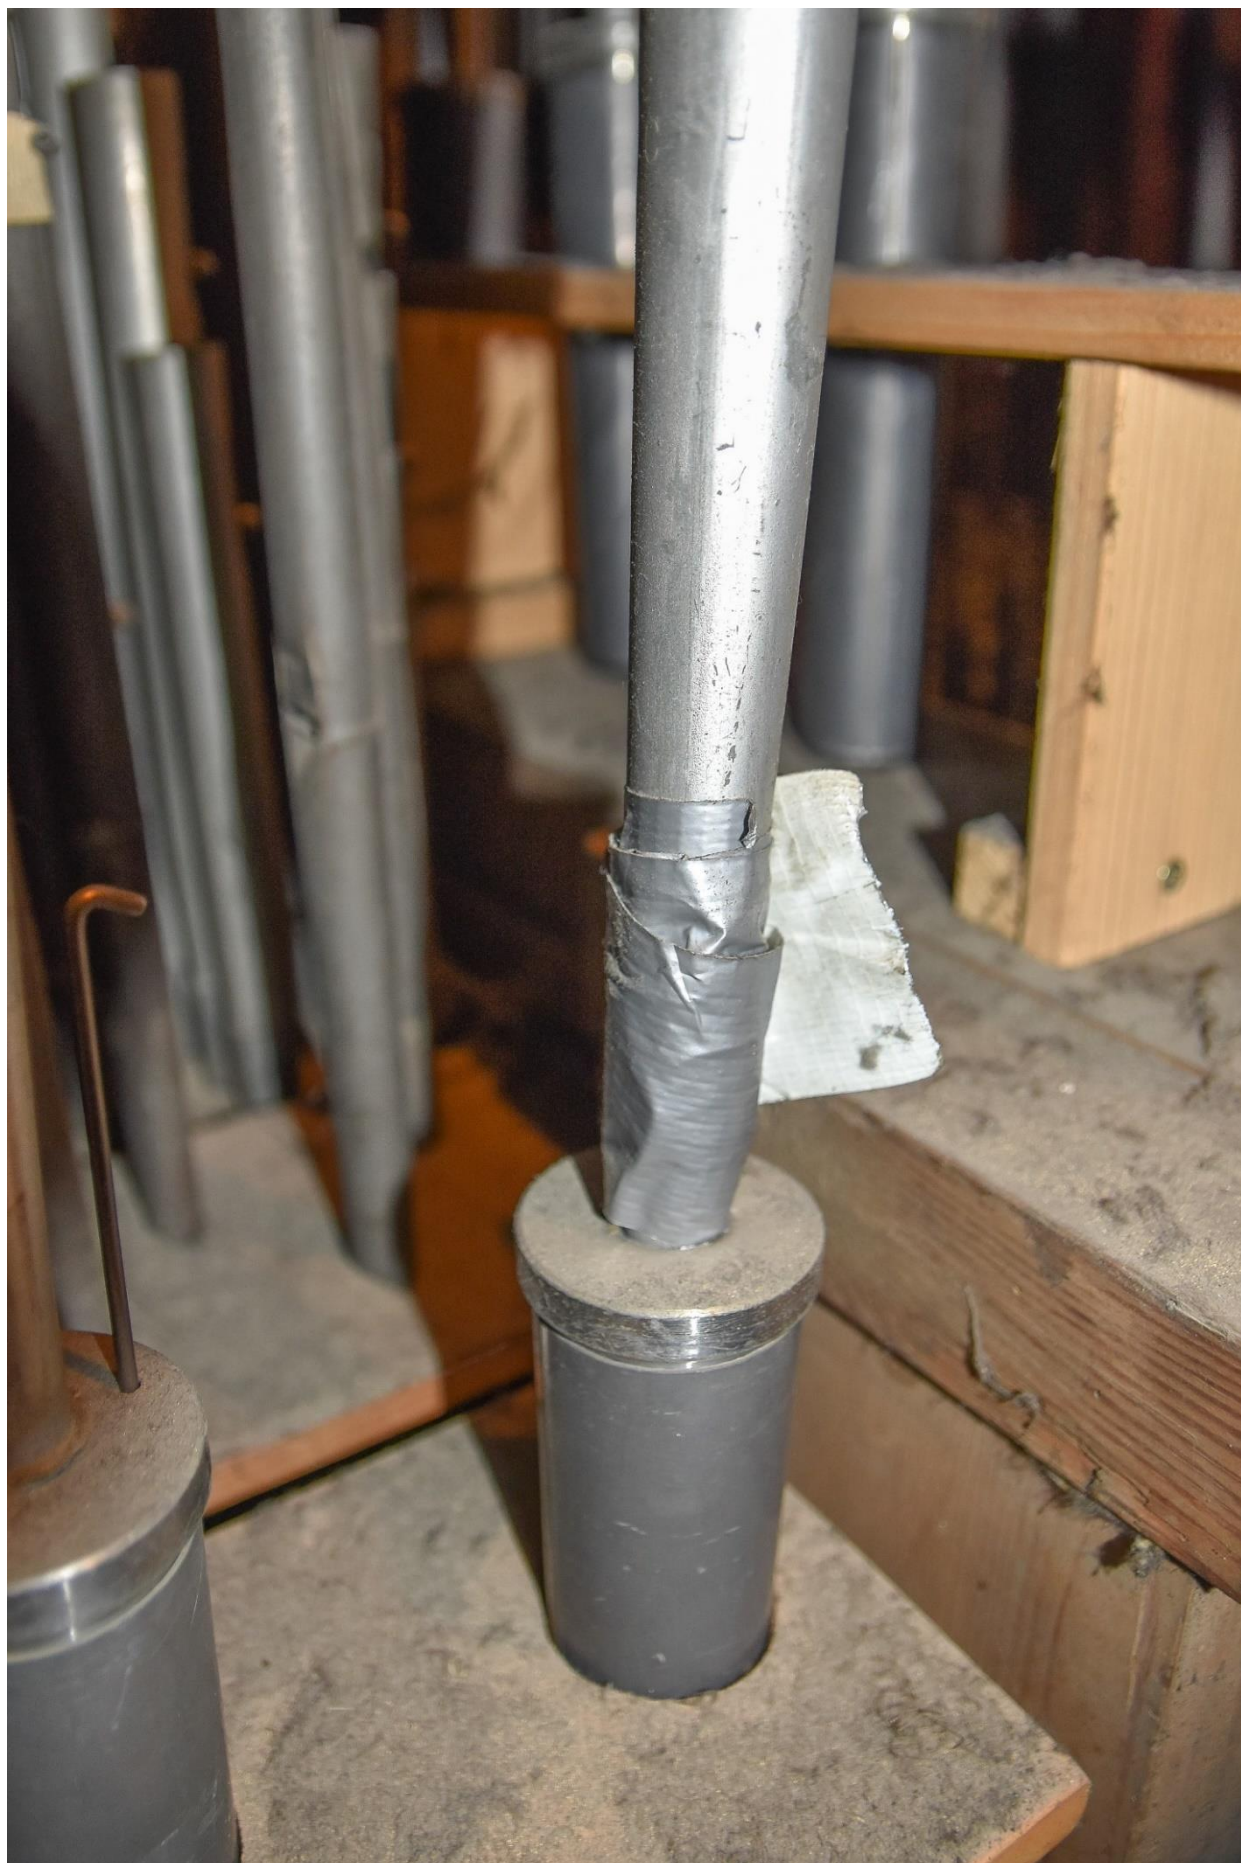
Fotografia 91 – zagadkowe owinięcie dostroika głosu językowego w manuale głównym

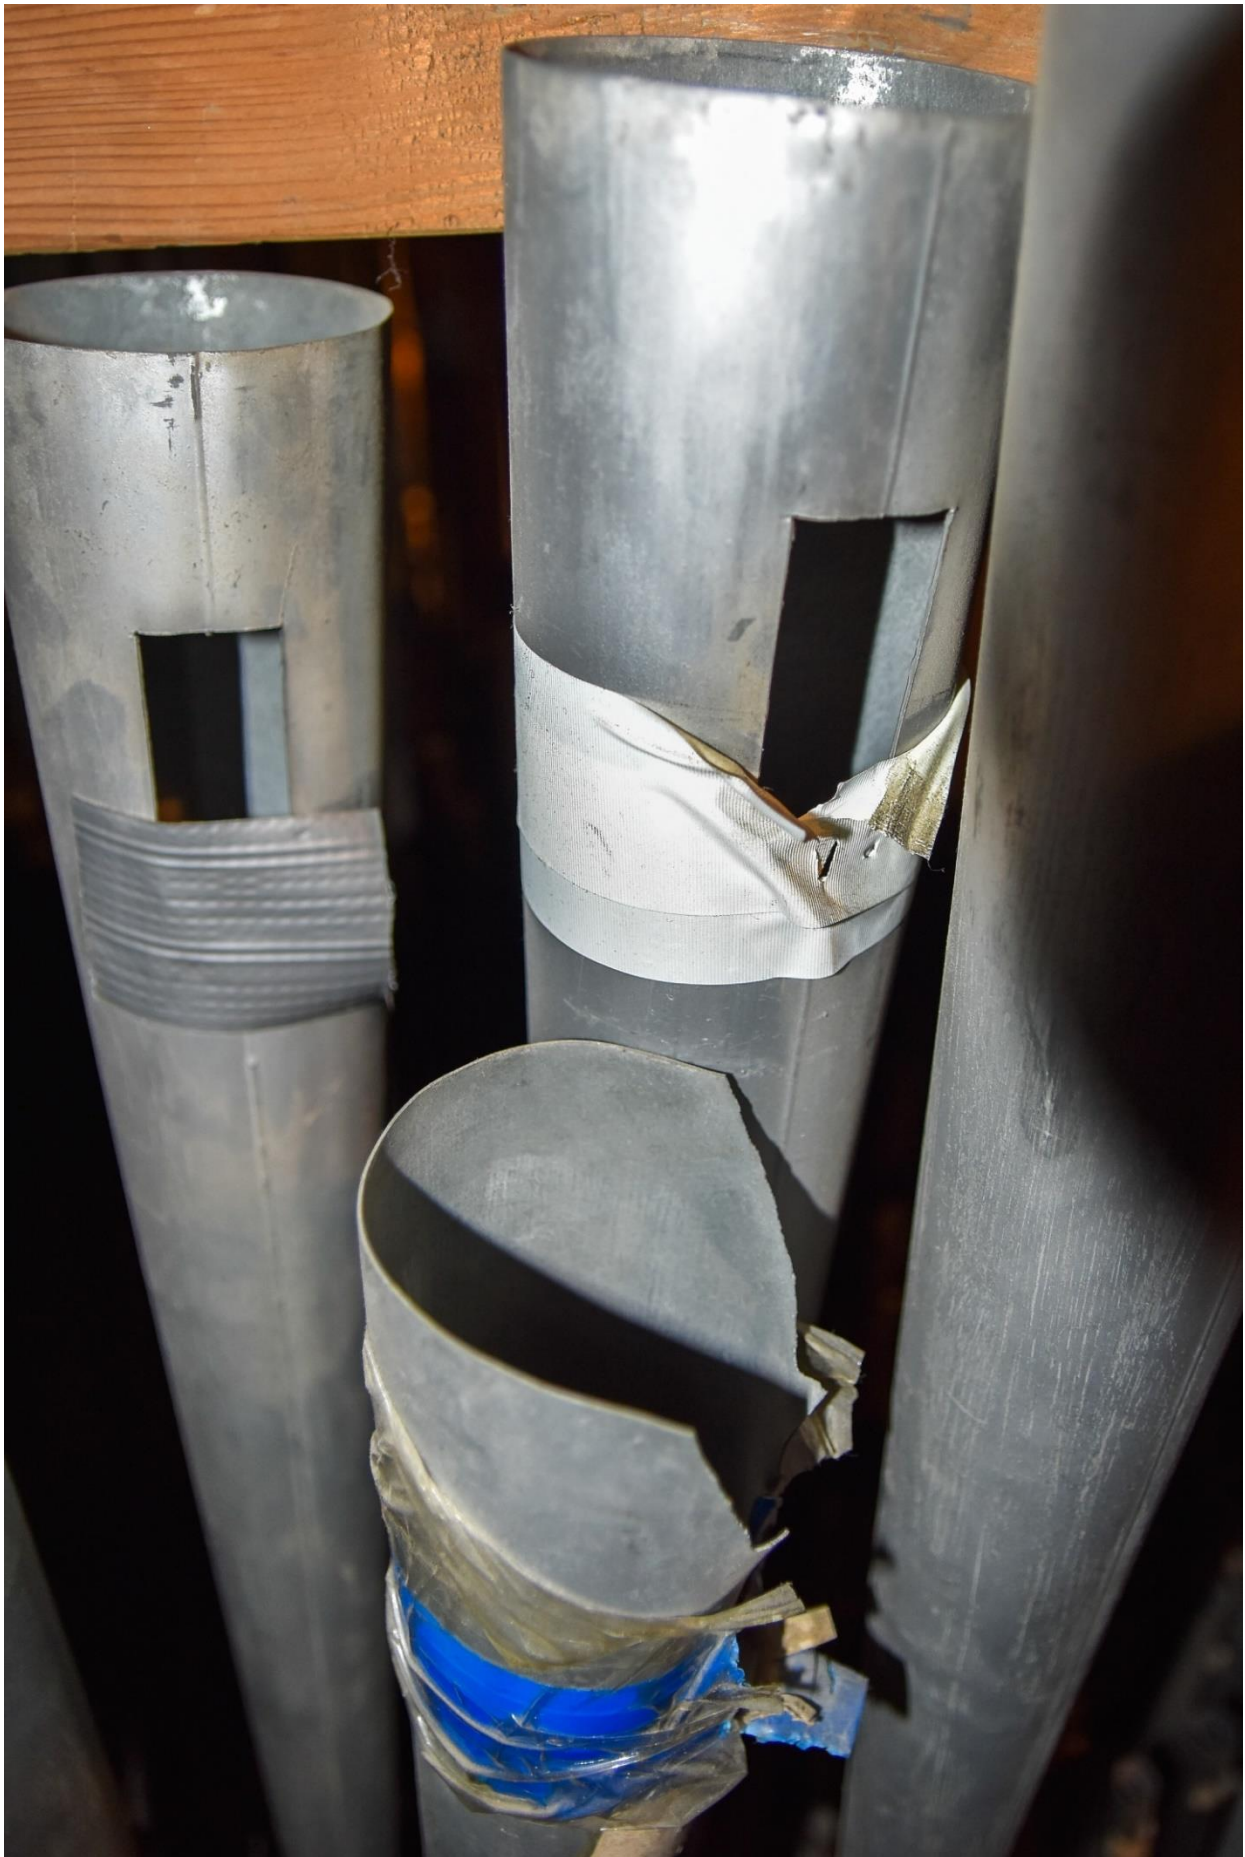
Fotografia 94 – ślady czterech warstw chałupniczych metod regulacyjnych za pomocą czterech rodzajów samoprzylepnych taśm
