**EKSPERTYZA STANU ZACHOWANIA ORGANÓW PISZCZAŁKOWYCH**  
**ALEKSANDRA ŻEBROWSKIEGO (26/II+P, 1903 R.)**  
**W BAZYLICE PW. MATKI BOŻEJ ANIELSKIEJ OO. BERNARDYNÓW**  
**W KALWARII ZEBRZYDOWSKIEJ**  
**ZAWIERAJĄCA PROGRAM PRAC KONSERWATORSKICH**

OPRACOWANIE: DR FILIP PRESSEISEN

KRAKÓW, MARZEC 2022 R.

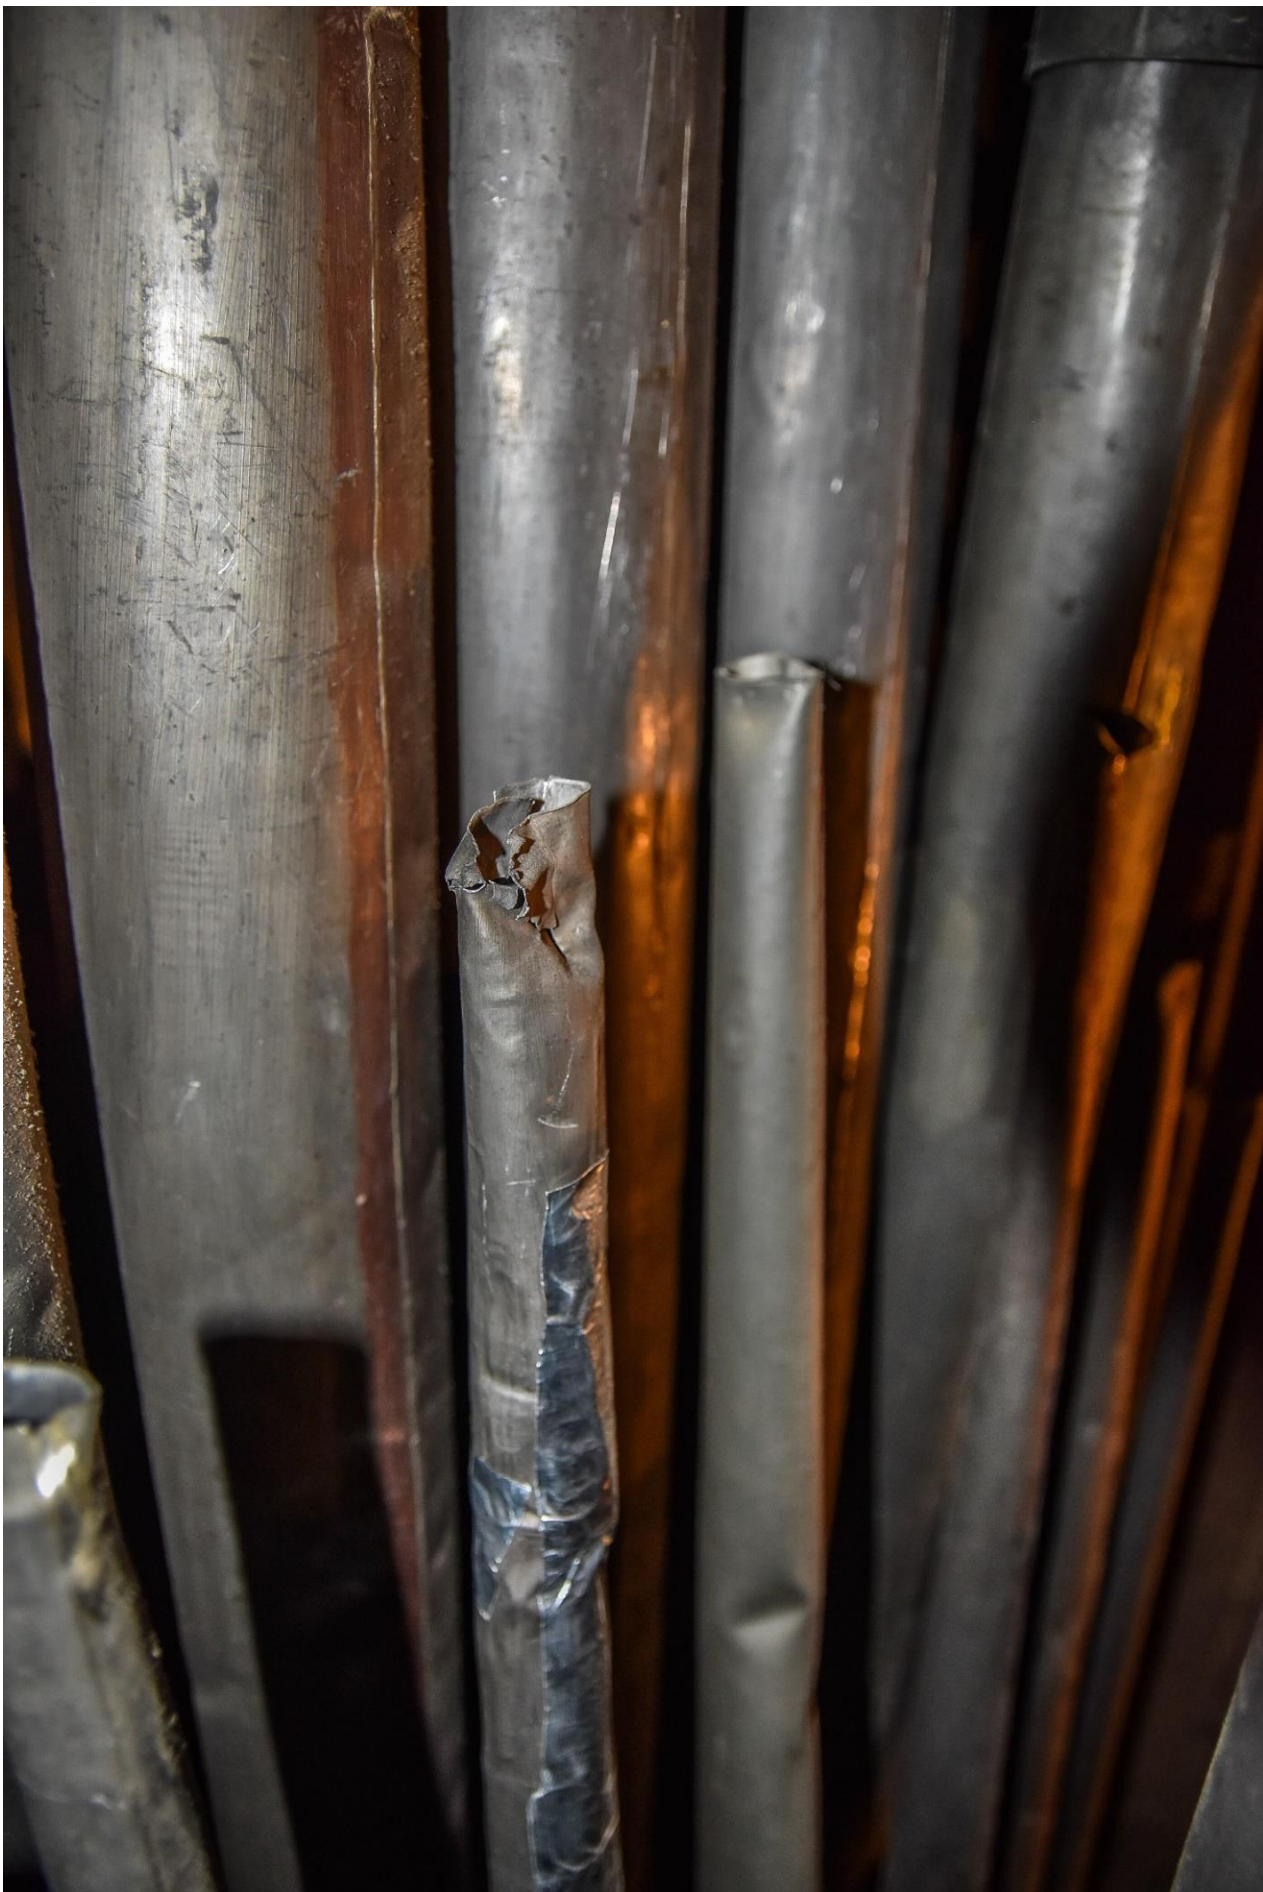
Fotografia 95 – zniszczenia górnej części korpusu piszczałek ciętych na ton wskutek nieumiejętnych prób korekty stroju

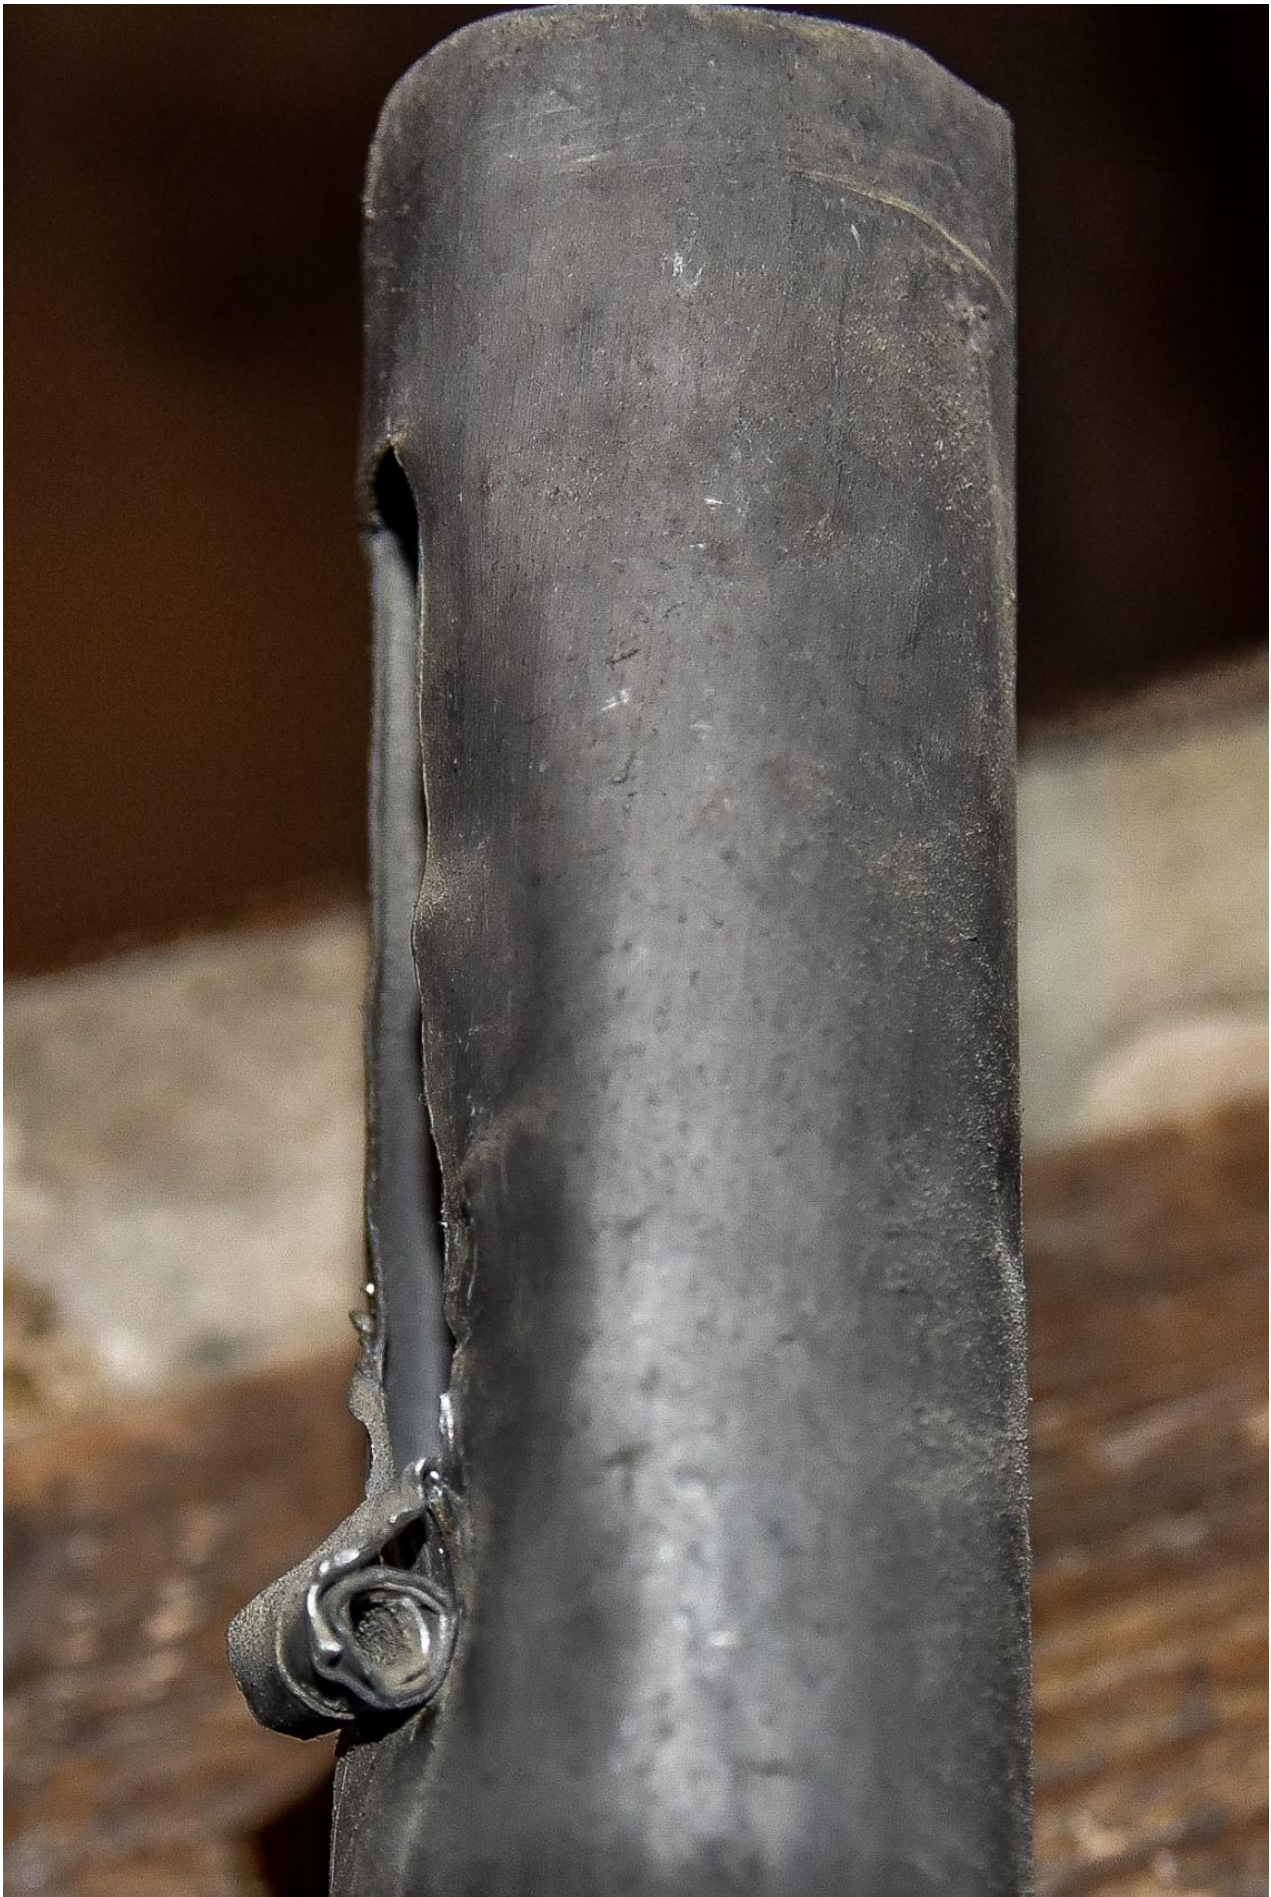
Fotografia 104 – forsownie wciśnięty punkt nawinięcia dostroika

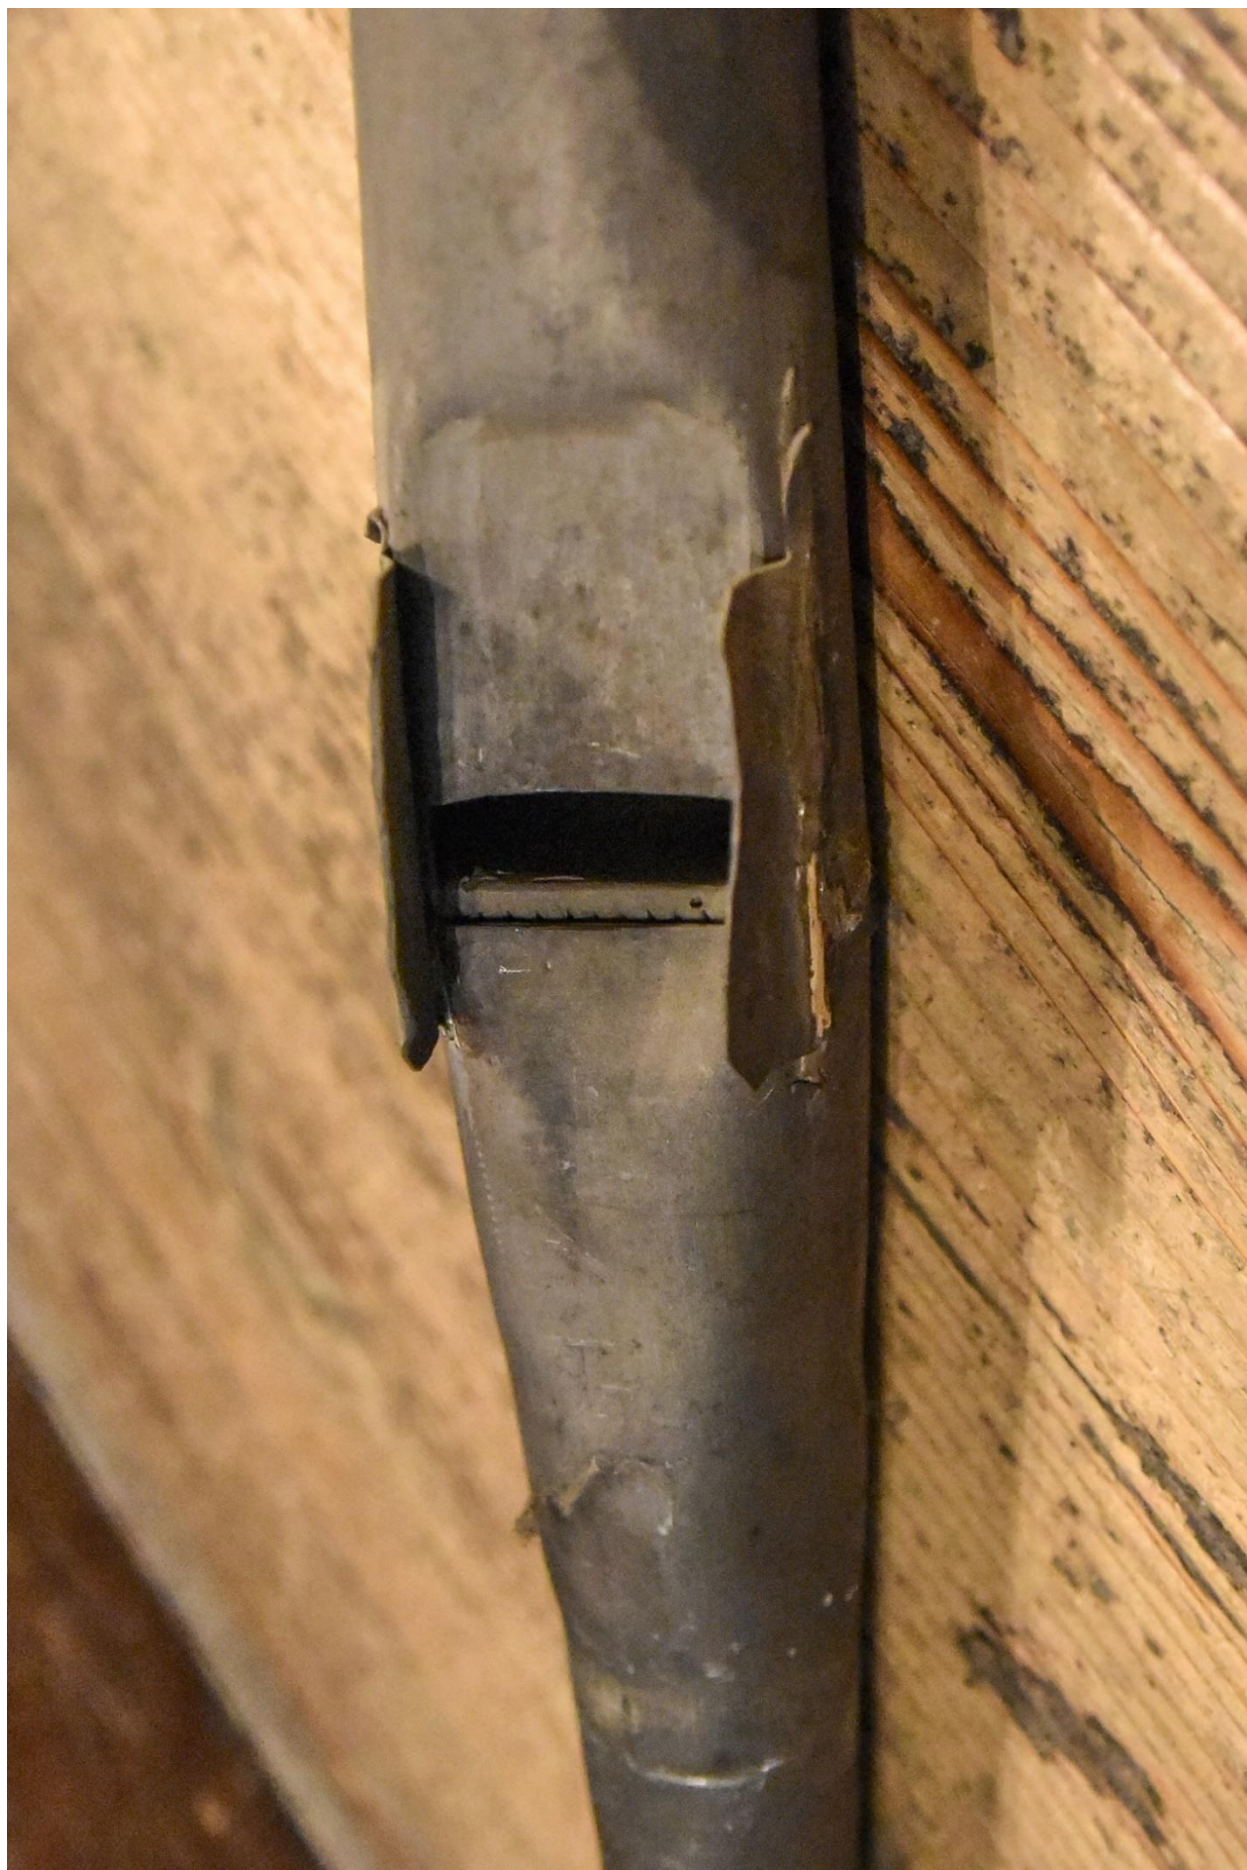
Fotografia 108 – powykrzywiane baczki, wycięcie górnego labium z lekkim łukiem,  
wysokie ustawienie kerna, ślad nowszego lutu na styku baczków

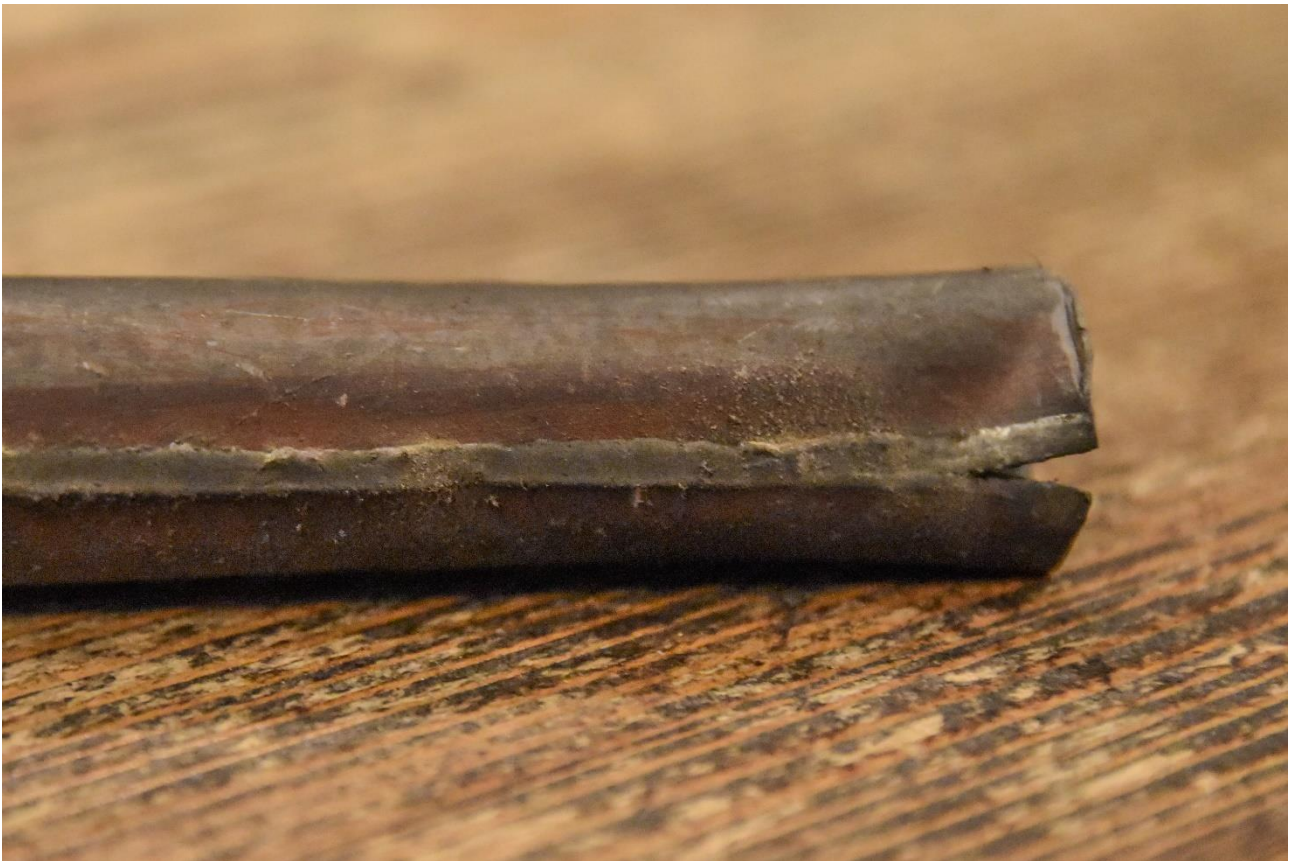
Fotografia 109 – zerwana górna korpusu, widoczne ślady po bolusie

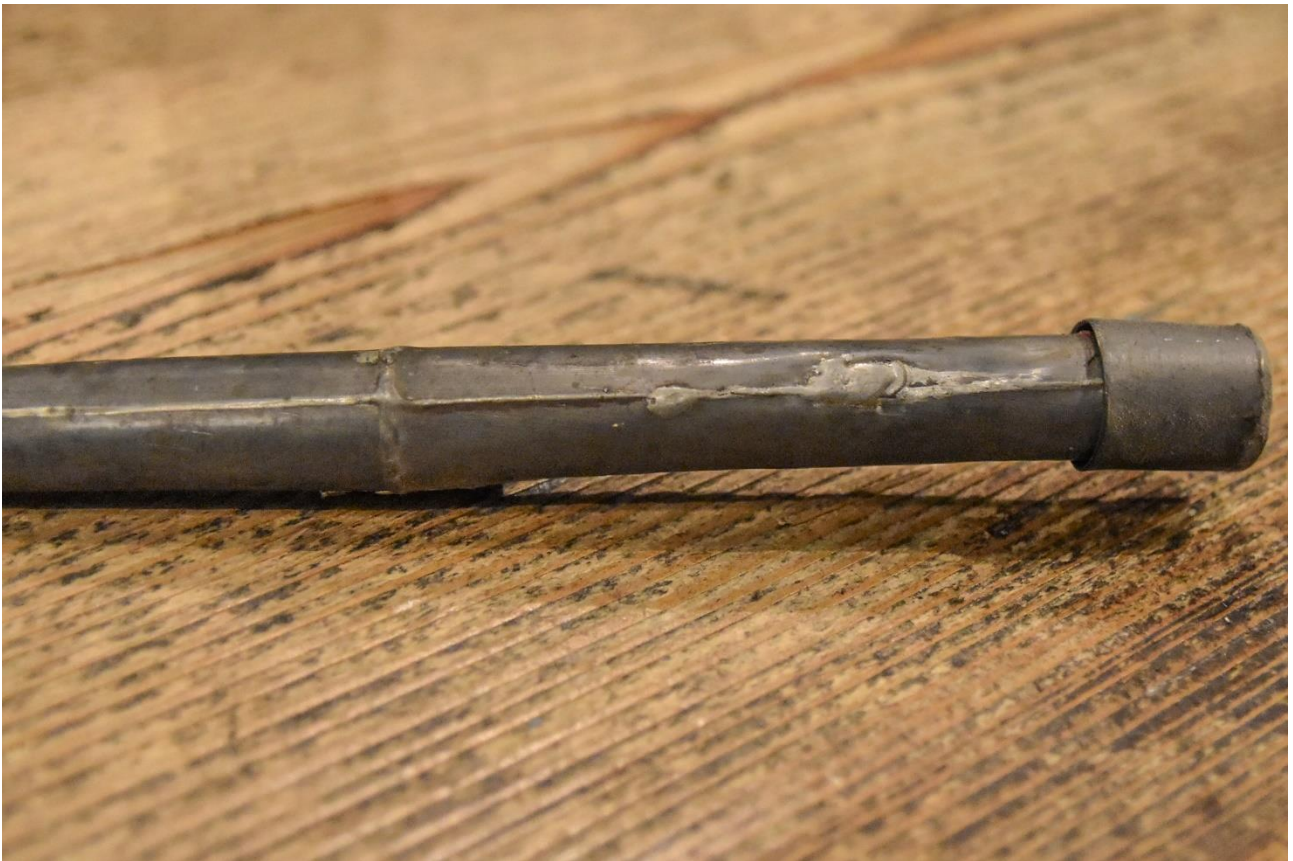
Fotografia 124 – metalowa piszczałka kryta ze śladami napraw środkowej części korpusu

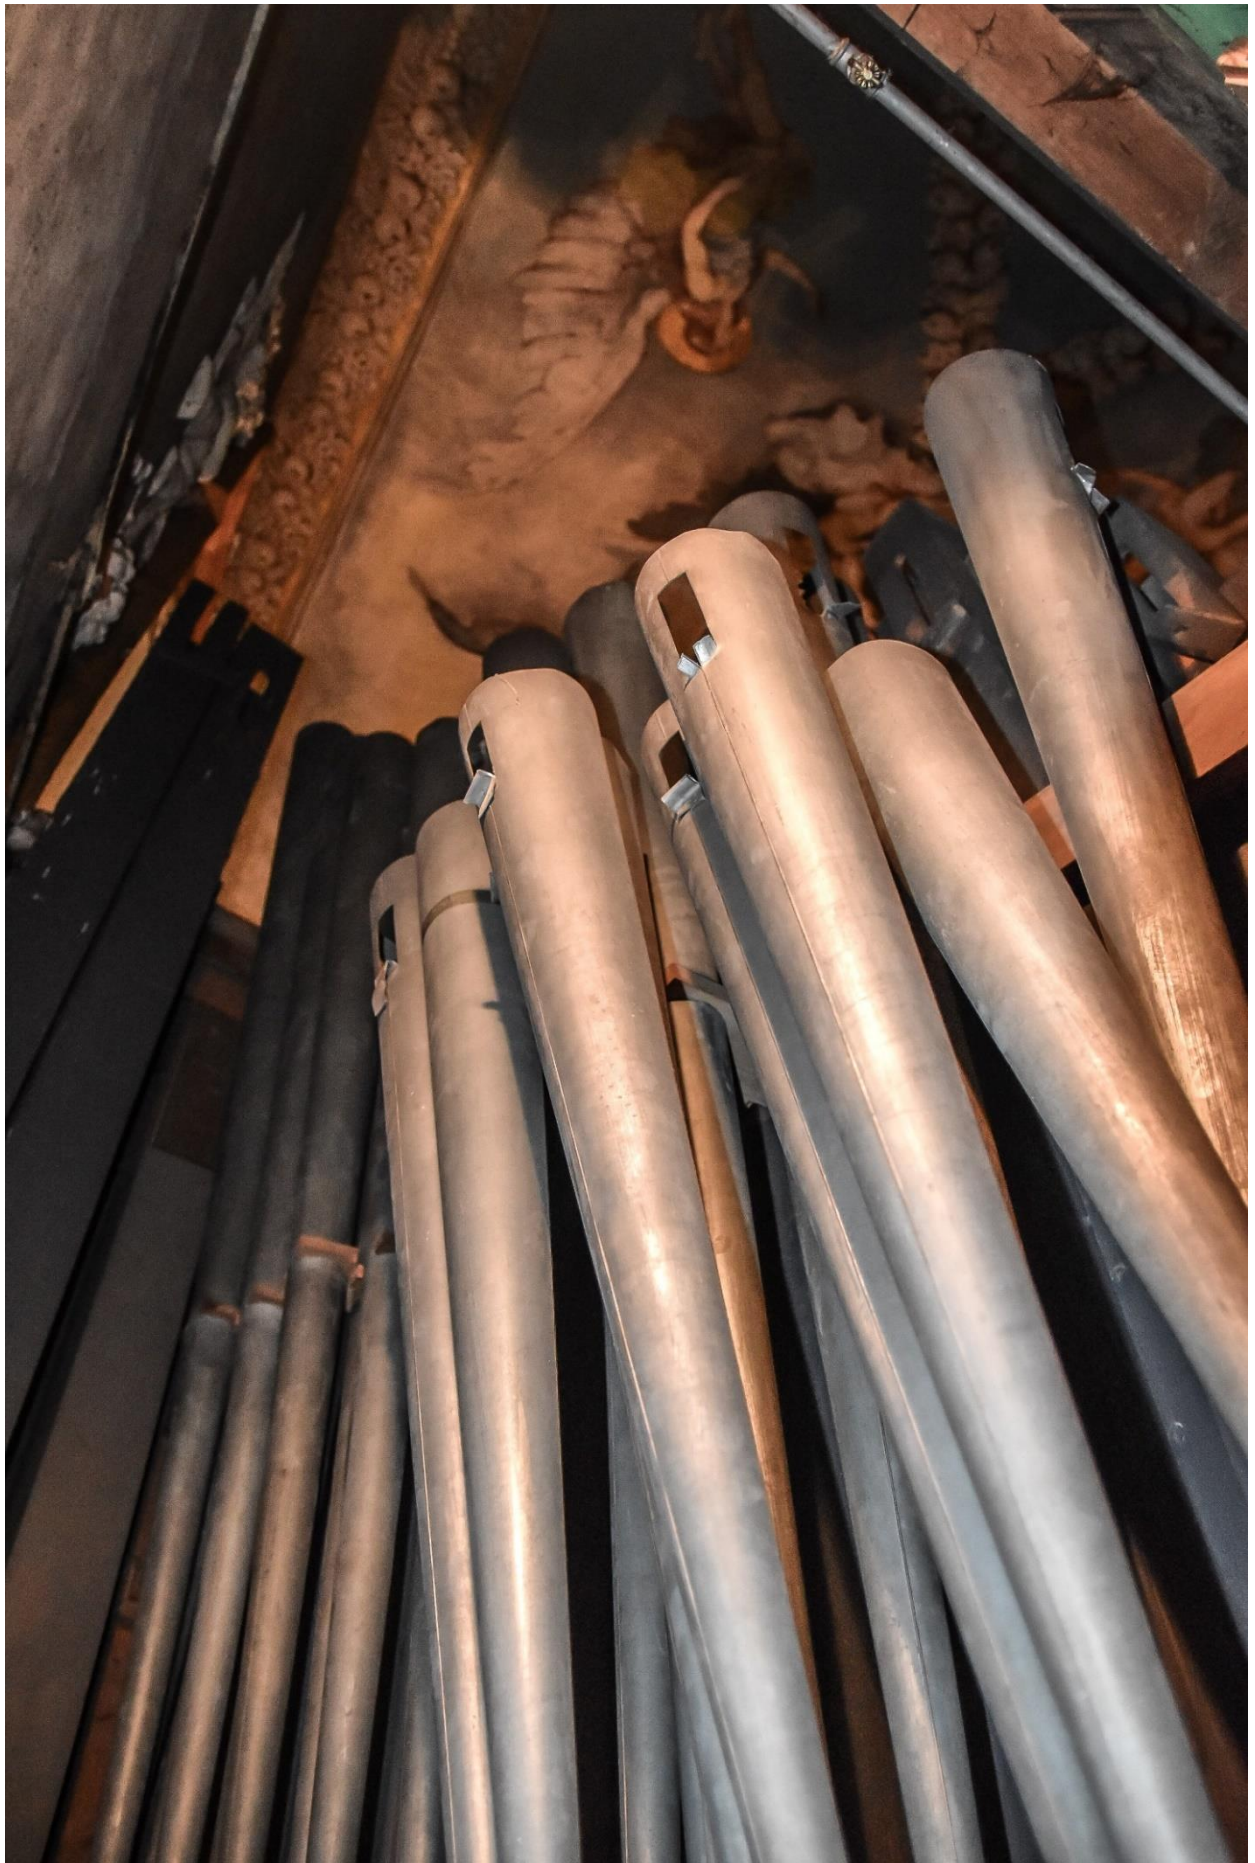
Fotografia 133 – znacznie odchylone od pionu rezonatory językowego głosu sekcji pedałowej, niepokój budzi sposób ustawienia regulacji długości rezonatorów, w niektórych piszczałkach rozerwano blaszki regulujące

113. Naprawa korpusów rezonatorów głosów językowych uzupełnienie ubytków oraz nadanie korpusom właściwej geometrii.
114. Kontrola jakości mocowania rezonatorów, w przypadku braku stabilizatorów stworzenie odpowiednich wsporników.

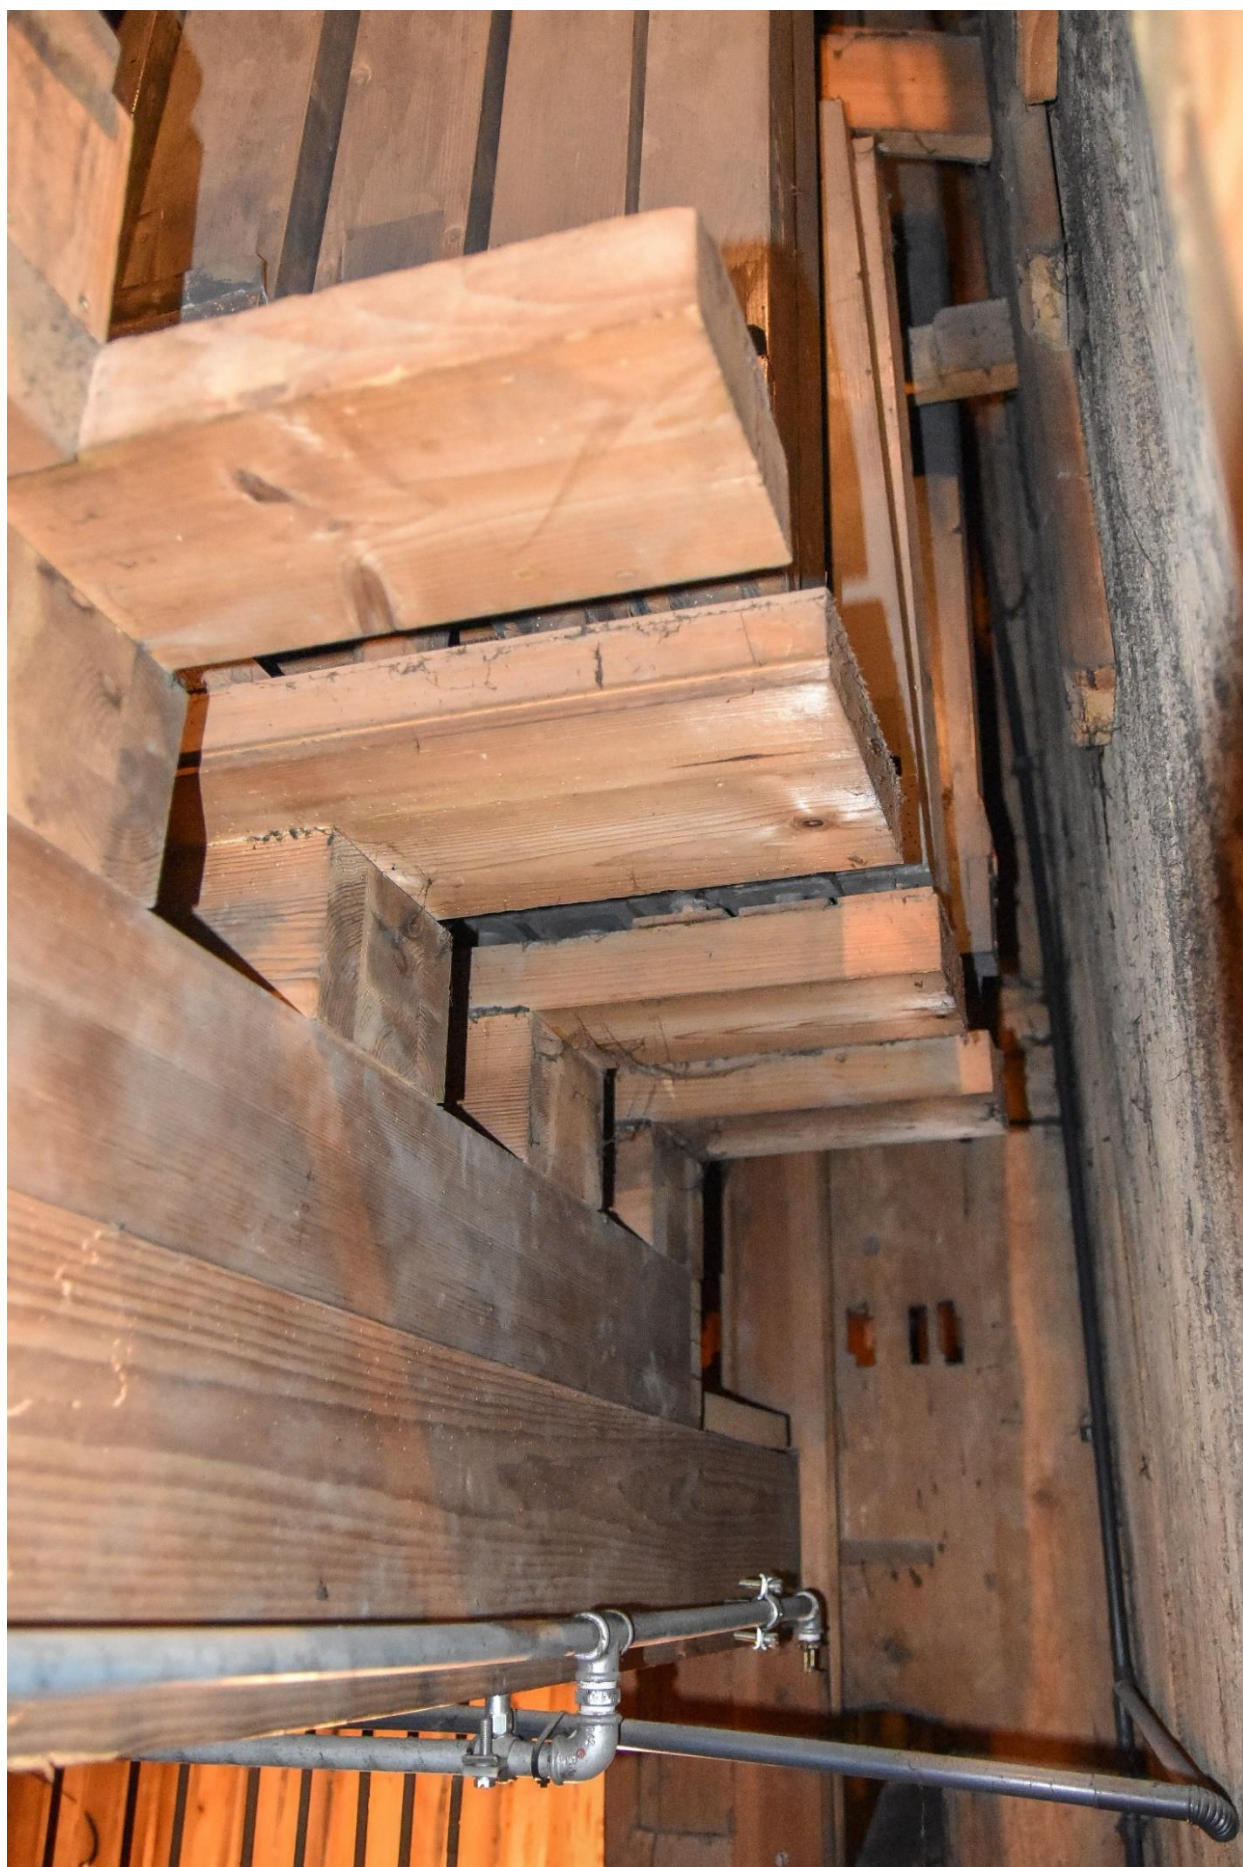
Fotografia 134 – wiatrownica sekcji pedałowej z zainstalowanym do jej struktury systemem przeciwpożarowym
