**EKSPERTYZA STANU ZACHOWANIA ORGANÓW PISZCZAŁKOWYCH**  
**ALEKSANDRA ŻEBROWSKIEGO (26/II+P, 1903 R.)**  
**W BAZYLICE PW. MATKI BOŻEJ ANIELSKIEJ OO. BERNARDYNÓW**  
**W KALWARII ZEBRZYDOWSKIEJ**  
**ZAWIERAJĄCA PROGRAM PRAC KONSERWATORSKICH**

OPRACOWANIE: DR FILIP PRESSEISEN

KRAKÓW, MARZEC 2022 R.

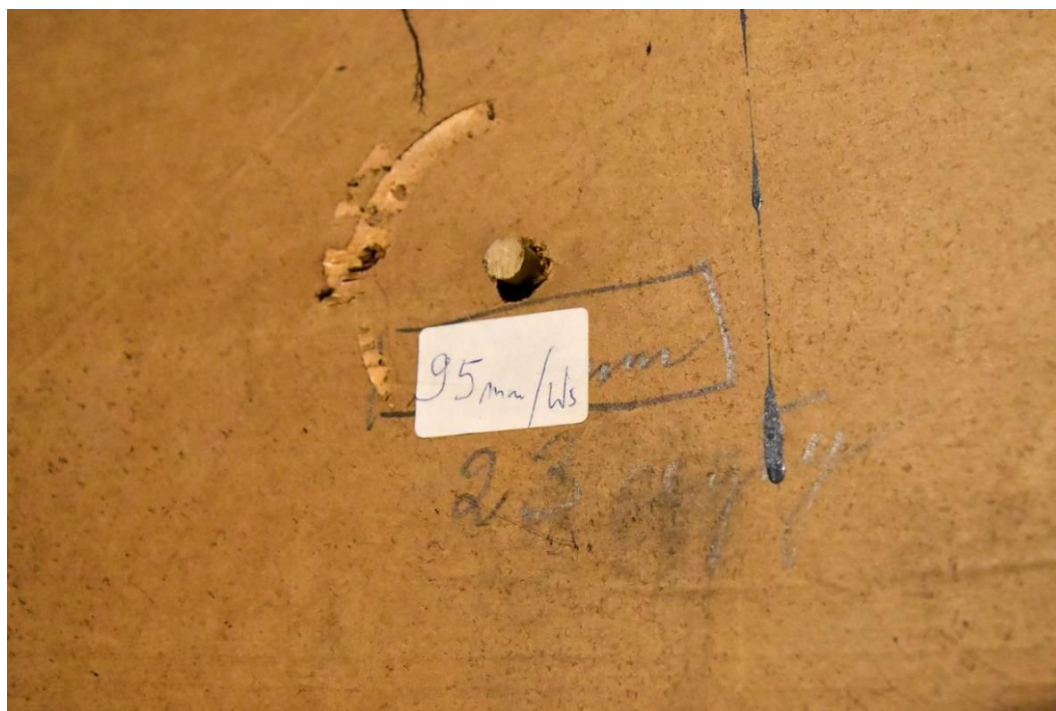
Na ścianie skrzyni górnego pływaka pod zatworem punktu kontroli ciśnienia oznaczono ołówkiem wpisaną w prostokątną ramkę wartość  $100\text{ mm}$  oraz zapisano ilość cegieł obciążeniowych w liczbie 23. Oryginalną wartość ciśnienia wiatru organowego można ustalić na podstawie prac inwentaryzacyjnych po demontażu systemu powietrznego, szczególnie, że zapisaną wartość zmodyfikowano: zmieniono ilość obciążników (niechlujne ułożenie dodatkowych, nieopakowanych cegieł), jak również przyklejono kartkę z napisem  $95\text{ mm } Ws$ . Użycie symbolu  $Ws$  jako skrótu od słowa *Wassersäule* (słup wody) w miejsce skrótu  $Sw$  świadczy o modyfikacji ciśnienia wykonanej najprawdopodobniej podczas ostatniego remontu. Na kanale wiatrowym w punkcie kontrolnym wiatru również wklejono kartkę z opisaną wartością  $95\text{ mm } Ws$ .

Fotografia 3 – oznaczenie wysokości ciśnienia w punkcie kontrolnym górnej części miecha; naklejony napis oznaczający wartość 95 mm słupa wody na wcześniejsze wskazanie 100 mm przy obłożeniu 23 cegieł obciążeniowych

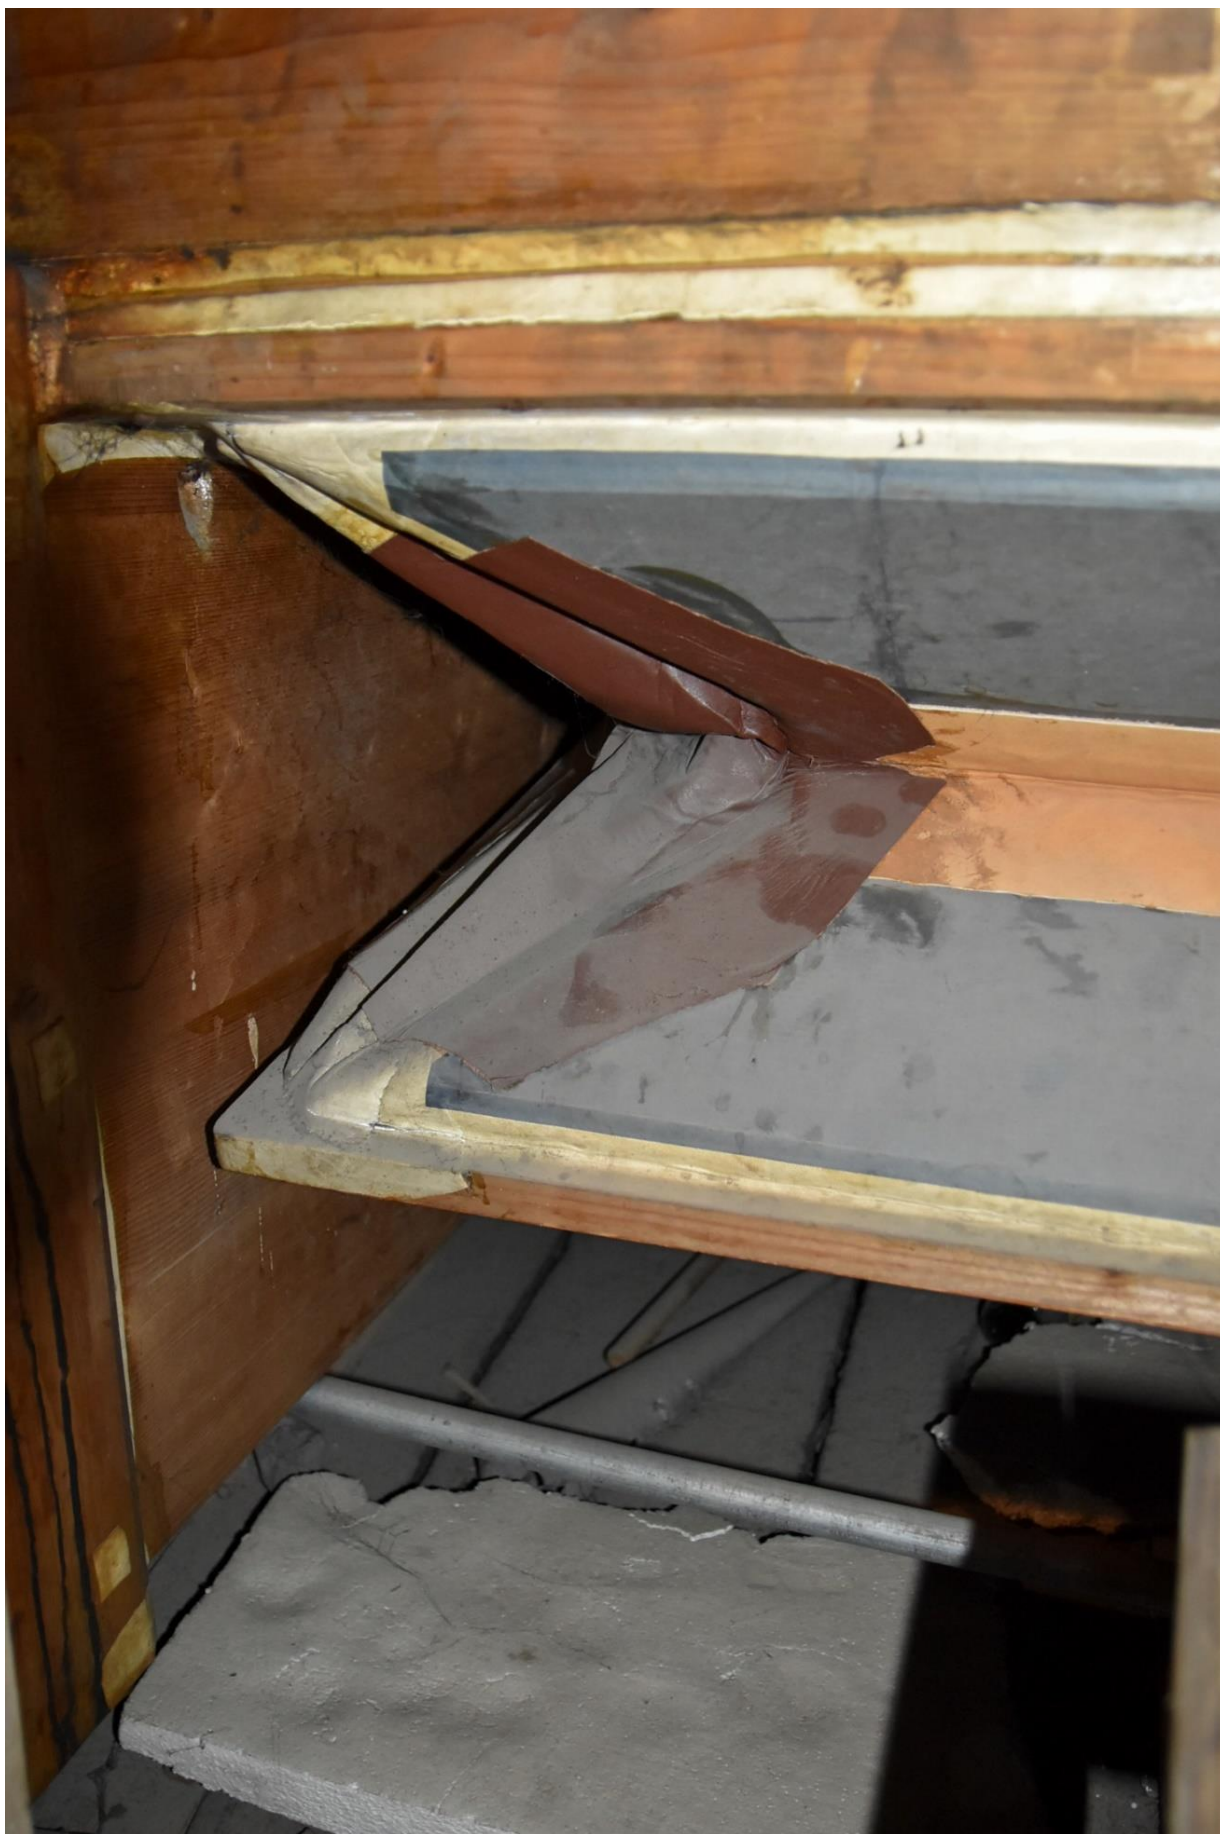
Fotografia 4 – ślady prób uszczelnienia miecha w postaci trzy warstw: oprócz tradycyjnego skórowania garbowaną bezchromowo skórą w kolorze białym użyto łąt na fałdzie oraz rogu miecha; zauważalny nieestetyczny sposób wklejenia oraz użycie materiału skóropodobnego

4. Wymiana fałd miechów pływakowych (narożniki skórzane, odcinki proste – *Gummituch*).
5. W razie potrzeby oskórowanie czerpaka (fałdy i rogi) miechową skórą kozią, owczą lub krowią, garbowaną bezchromowo.

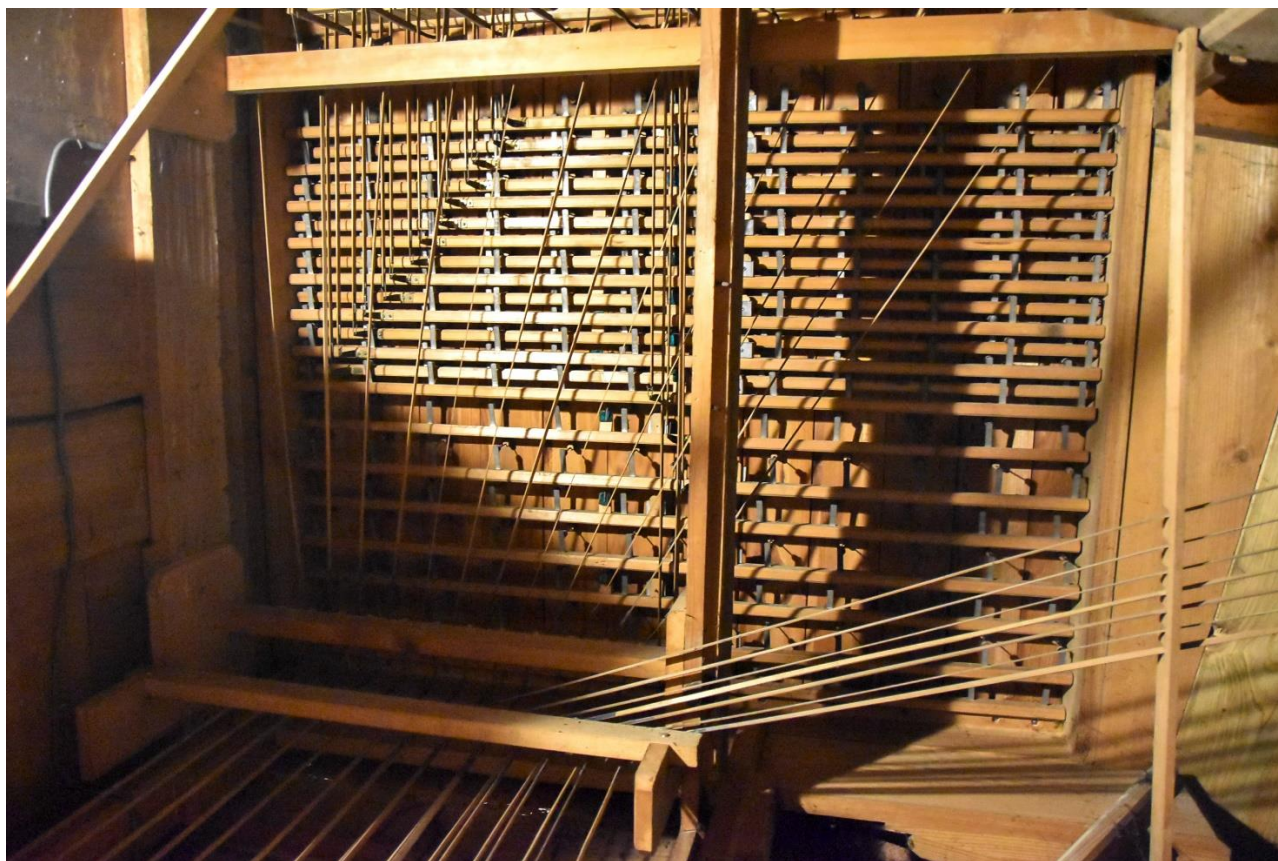
Fotografia 5 – widok z dołu: promieniste prowadzenie abstraktów, nad nimi spód wiatrownicy z widocznymi popychaczami zaworów stożkowych

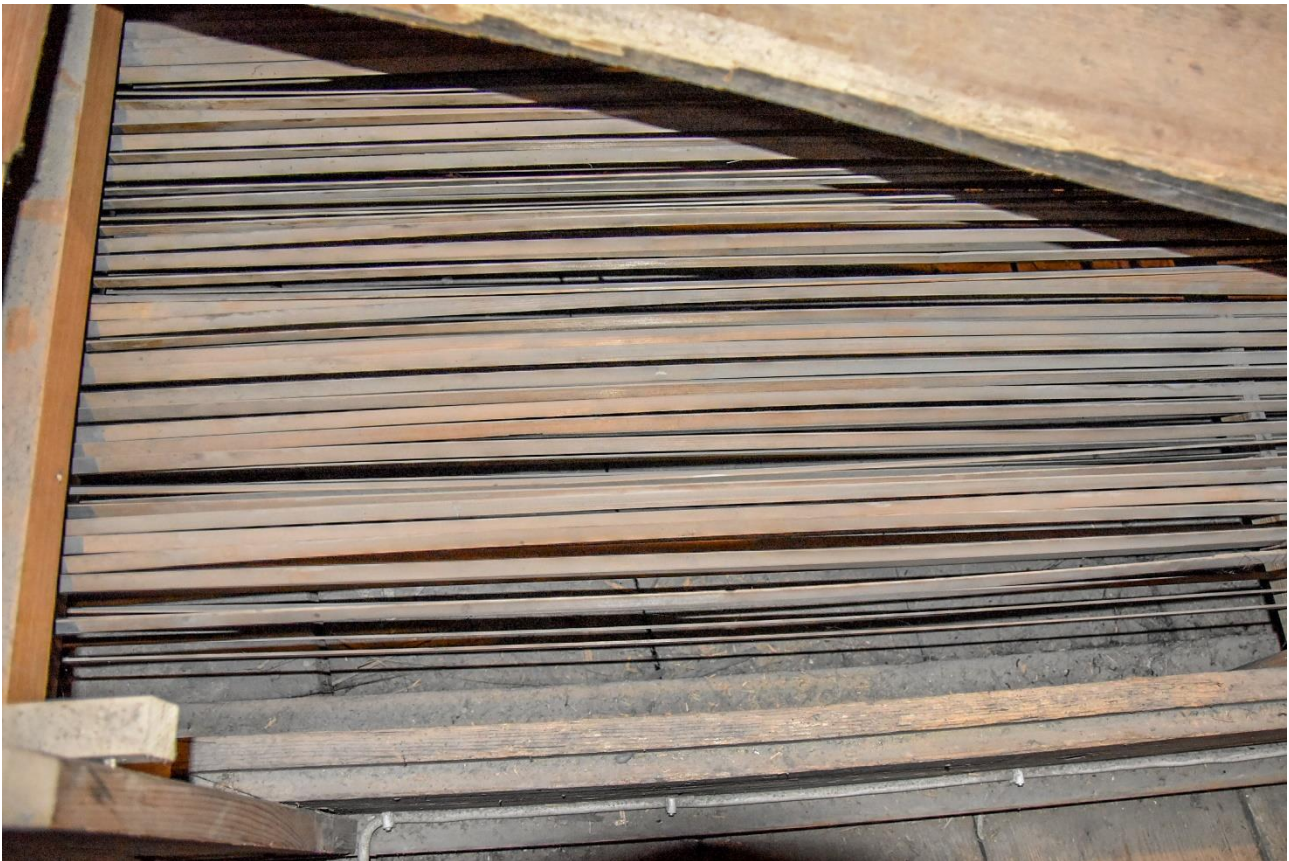
Fotografia 6 – ciąg trakturowy z wykrzywionymi abstraktami

Obecny stan traktury wymaga kompleksowej restauracji z powodu znacznych różnic w sposobie wyregulowania poszczególnych odcinków traktury. Wewnątrz instrumentu widoczne są ślady amatorskich prób zarówno naprawy, jak i regulacji traktury: nierównomiernie ustawione względem osi poziomej i pionowej sztyfty prowadzące, powykrzywiane w znacznym stopniu abstrakty, rysy na listwach grzebieni trakturowych powstałe wskutek nieostrożnego wbijania sztyftów oraz ich modyfikacje w postaci dociętych i niewykończonych w profesjonalny sposób drewnianych listewek połączonych niedopasowanymi pod względem długości śrub za pomocą wkrętarki.

Obecny stan deregulacji traktury jest też wynikiem użycia podczas przeprowadzanych remontów elementów niezgodnych z technologią organmistrzowską Żebrowskiego, chociażby chałupniczego mocowania grzebienia ciągu trakturowego przy stole gry, bez odpowiedniej stabilizacji, z naklejoną i nieprzylegającą do grzebieni warstwą skóry.

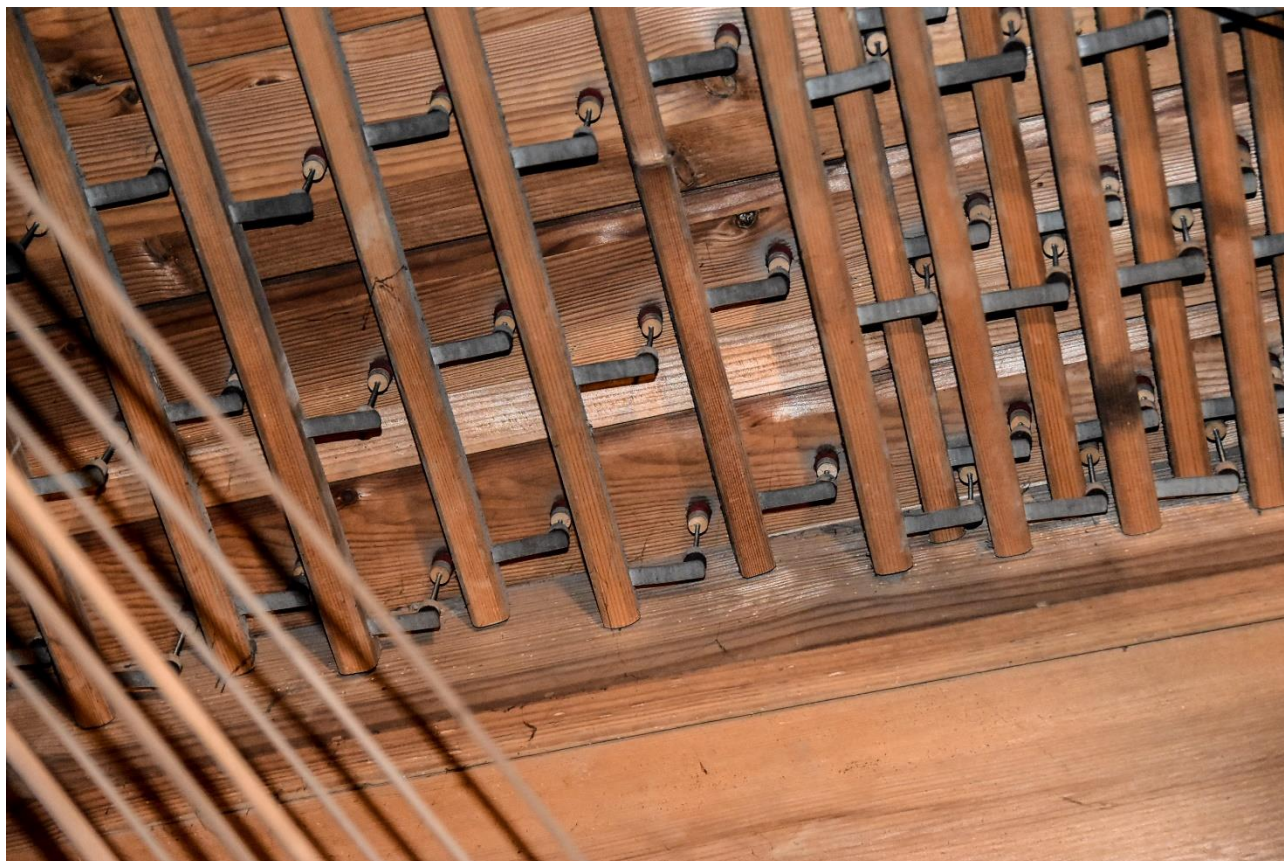
Fotografia 9 – spód wiatrownicy z widocznymi ośmiokątnymi wałkami popychaczy tonowych, dolne części zaworów stożkowych z filcowym uszczelnieniem i nakrętkami, otwory świadczące o możliwej aktywności owadów szkodników drewna w bocznej listwie zaczepu osi wałków

Bez demontażu piszczałek, otwarcia komór wiatrowych i oceny całości elementów w systemie warsztatowym, nie da się określić stanu wnętrza wiatrownic, stopnia ich szczelności i zużycia oskórowania wentyli stożkowych. Zauważalne są jednak ślady działalności szkodników drewna oraz wpływające na jakość działania traktury zużycie filców od zewnętrznej strony systemu górnozaworowego.

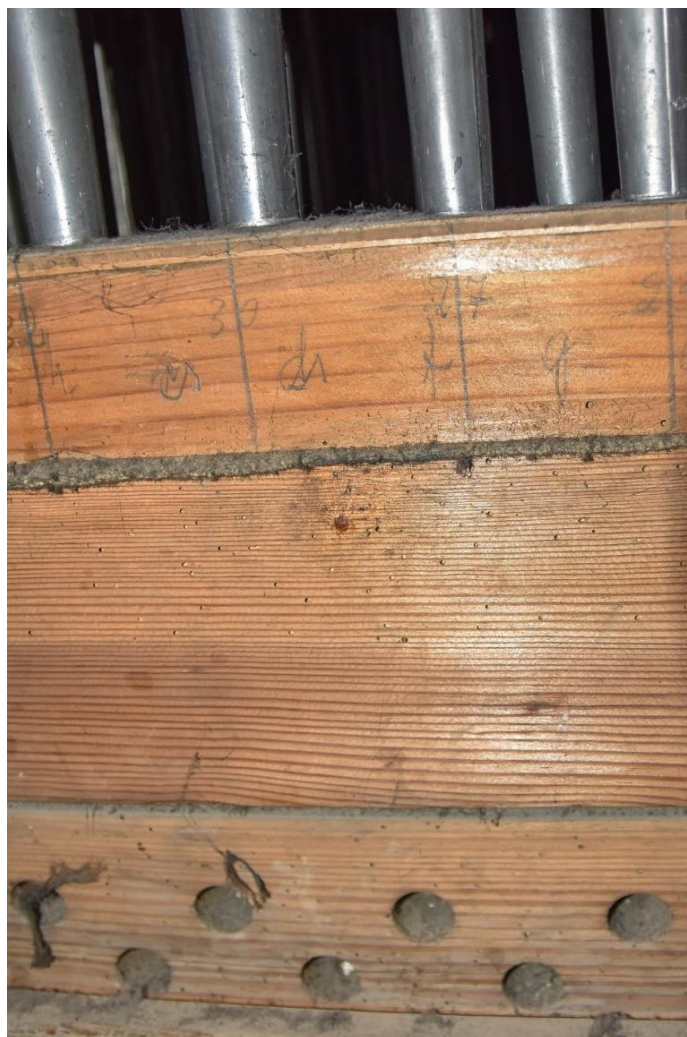
Fotografia 10 – wykonane ołówkiem podpisy tonów na górnej pokrywie wiatrownicy, w przegrodzie wiatrowej i otworach, w których osadzone są wałki tonowe widoczne ślady żeru drewnojadów

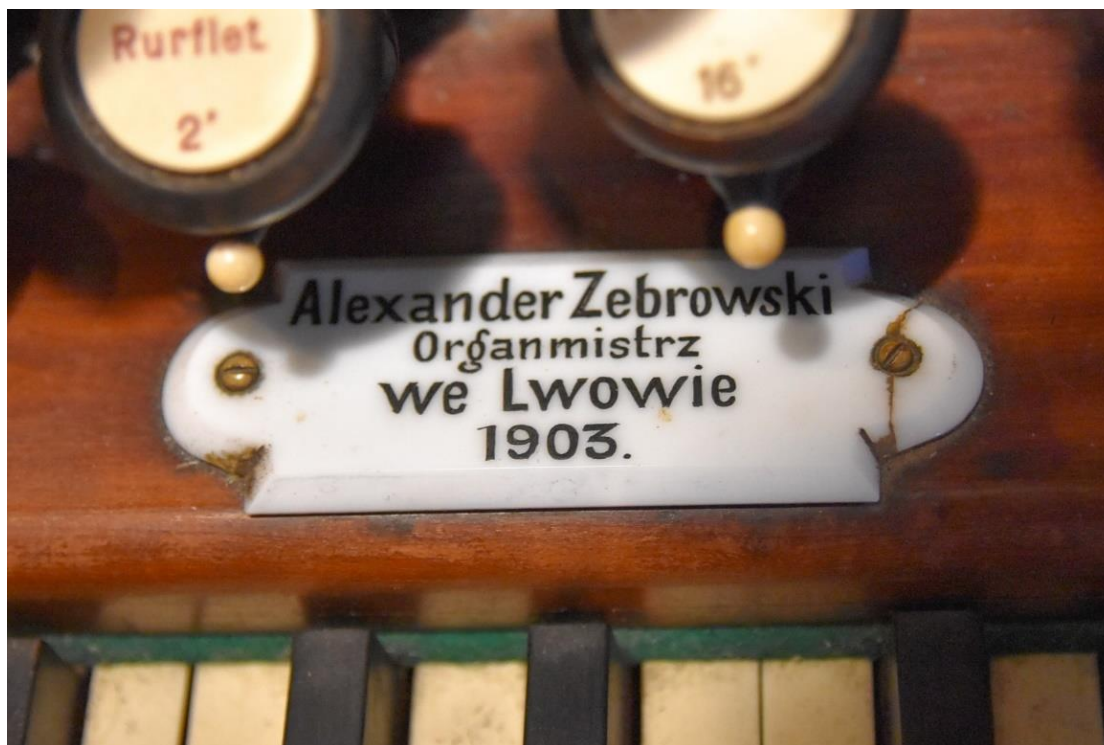
Fotografia 11 – tabliczka znamionowa Żebrowskiego z widoczną nad nią charakterystyczną formą wyciągów rejestrowych

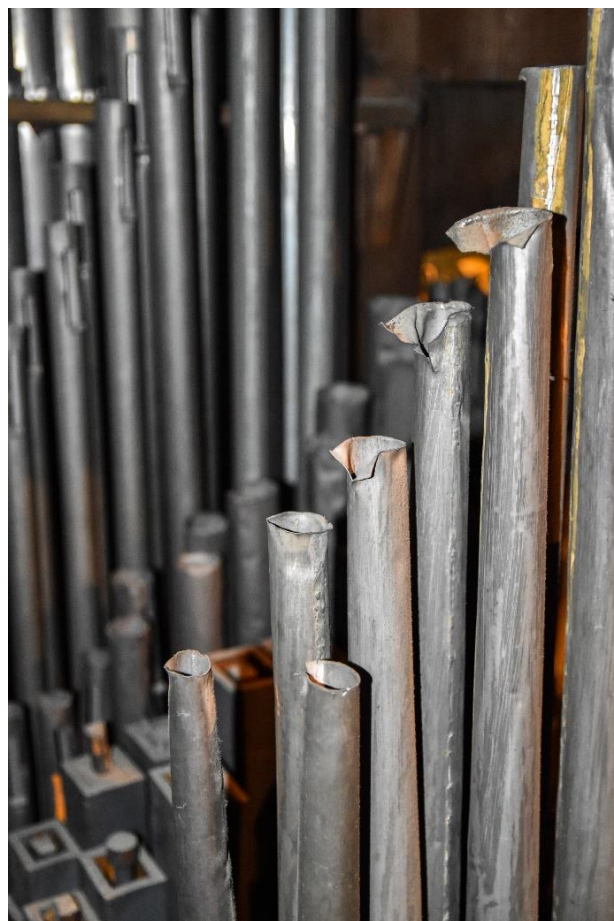
Praktycznie cały materiał piszczałkowy wymaga podjęcia prac restauratorskich z powodu dewastacji podczas nieudolnych prób strojenia instrumentu. Uszkodzona została geometria korpusów większości piszczałek metalowych. Małe piszczałki cięte na ton posiadają liczne ślady mechanicznych uszkodzeń, zagnieceń i deformacji górnych części korpusów, powstałych w wyniku nietrafionych uderzeń korekturazem lub zastosowania błędnego narzędzia podczas strojenia przez niekompetentne osoby. Niefortunne próby korekty stroju doprowadziły w niektórych miejscach do rozerwania korpusów oraz chałupniczych prób naprawy piszczałek przez zaklejanie ich foliową taśmą. Podczas strojenia głosów konicznych, końcówki ich korpusów wyoblono w agresywny sposób, nadając końcówkom korpusów lejkowaty kształt. Piszczałki wyposażone w dostroiiki posiadają ślady krzywego cięcia powstałego w celu wydrążenia ślimacznicy, natomiast podczas nieprofesjonalnego strojenia nie tylko nawinięto dostroiiki w sposób nieestetyczny, ale też wgnieciono do wnętrza korpusu część styku nawinięcia ślimacznicy i granicy drgania słupa powietrza. Proceder ten trwał prawdopodobnie przez długi czas, czego śladem jest używanie przeróżnych „kreatywnych” metod, mających na celu próby strojenia zarówno piszczałek ciętych na ton, jak i wyposażonych w dostroiiki: skracanie połowy obwodu cięciem skośnym w miejsce precyzyjnego docięcia długości korpusu, zwiększanie długości korpusu przez oklejanie go przezroczystą taśmą samoprzylepną, niebieską taśmą izolacyjną, samoprzylepną taśmą białą oraz szarą. Część nóg piszczałek metalowych została zgnieciona na wysokości punktu osadzenia ich w ławeczkach na skutek prób gwałtownego i forsownego wciśnięcia.

Fotografia 16 – zniszczone korpusy piszczałek ciętych na ton przez rozerwanie ich górnych części podczas strojenia bez użycia stosownych narzędzi

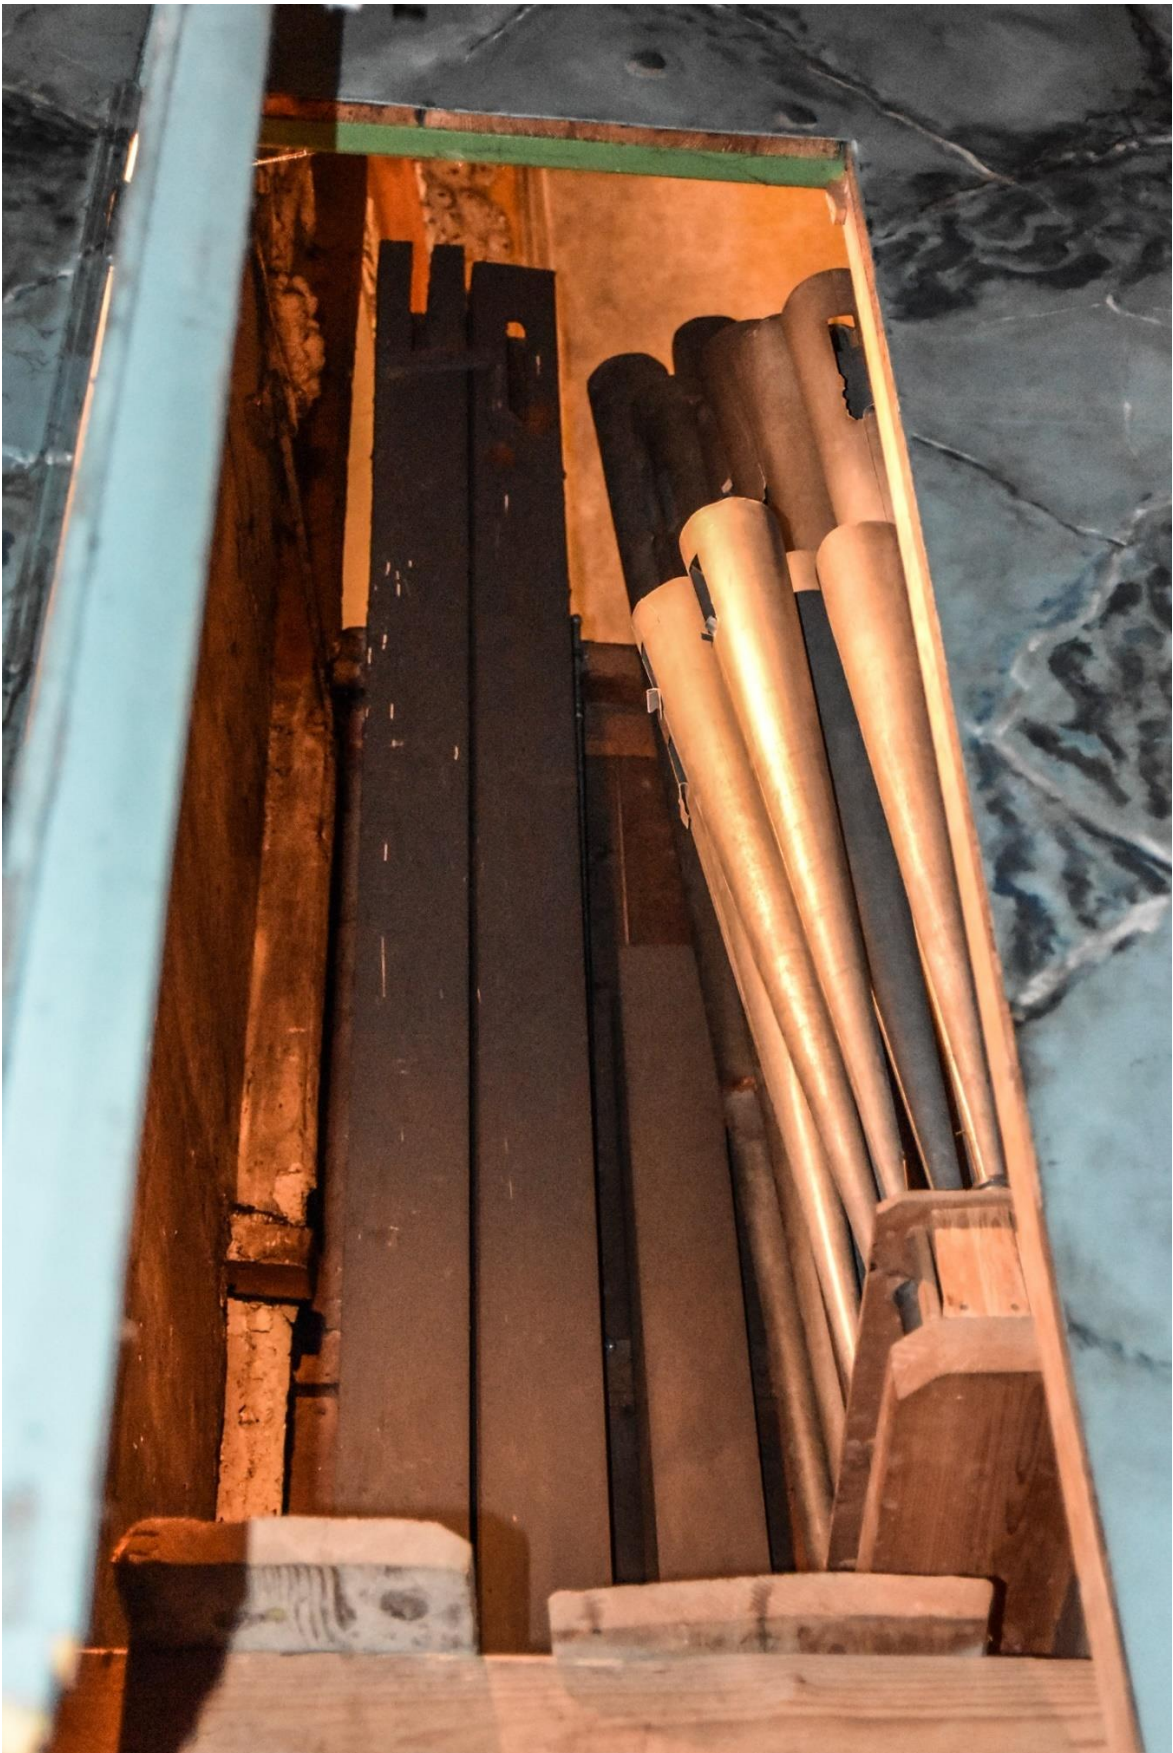
W sekcji pedałowej część registrów nie posiada właściwej stabilizacji, przez co podczas oględzin zauważono znaczne odchylenie piszczałek od pionu.

Fotografia 17 – odchylone od pionu wskutek braku odpowiedniej stabilizacji rezonatory pedałowego głosu językowego; z tyłu odstawki najniższych tonów (C, Cis oraz C) registrów Kontrabas 16` oraz Subbas 16`

113. Naprawa korpusów rezonatorów głosów językowych uzupełnienie ubytków oraz nadanie korpusom właściwej geometrii.
114. Kontrola jakości mocowania rezonatorów, w przypadku braku stabilizatorów stworzenie odpowiednich wsporników.

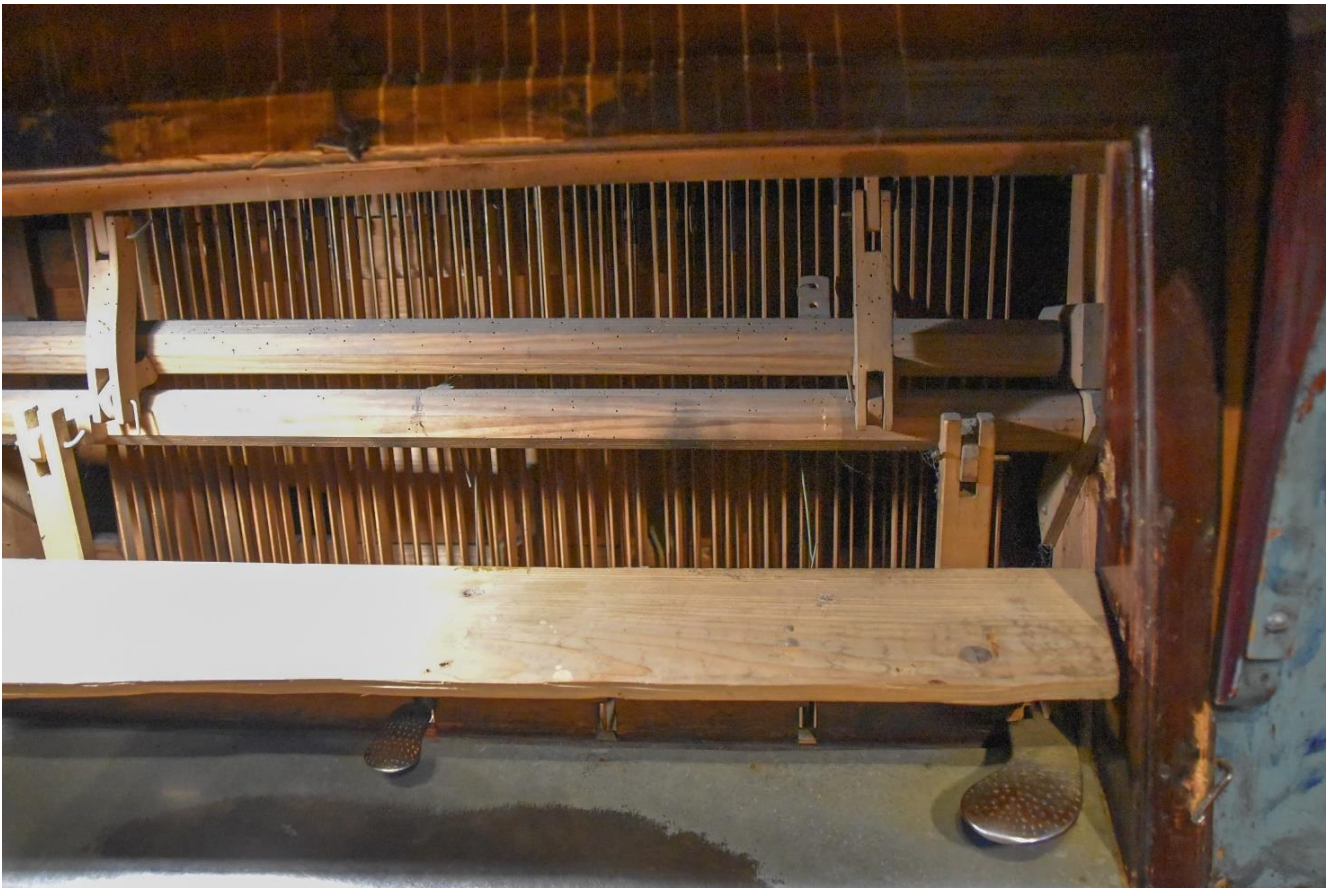
Fotografia 19 – włóczniki nożne, wałki skrzytne mechanizmu przekazującego impuls

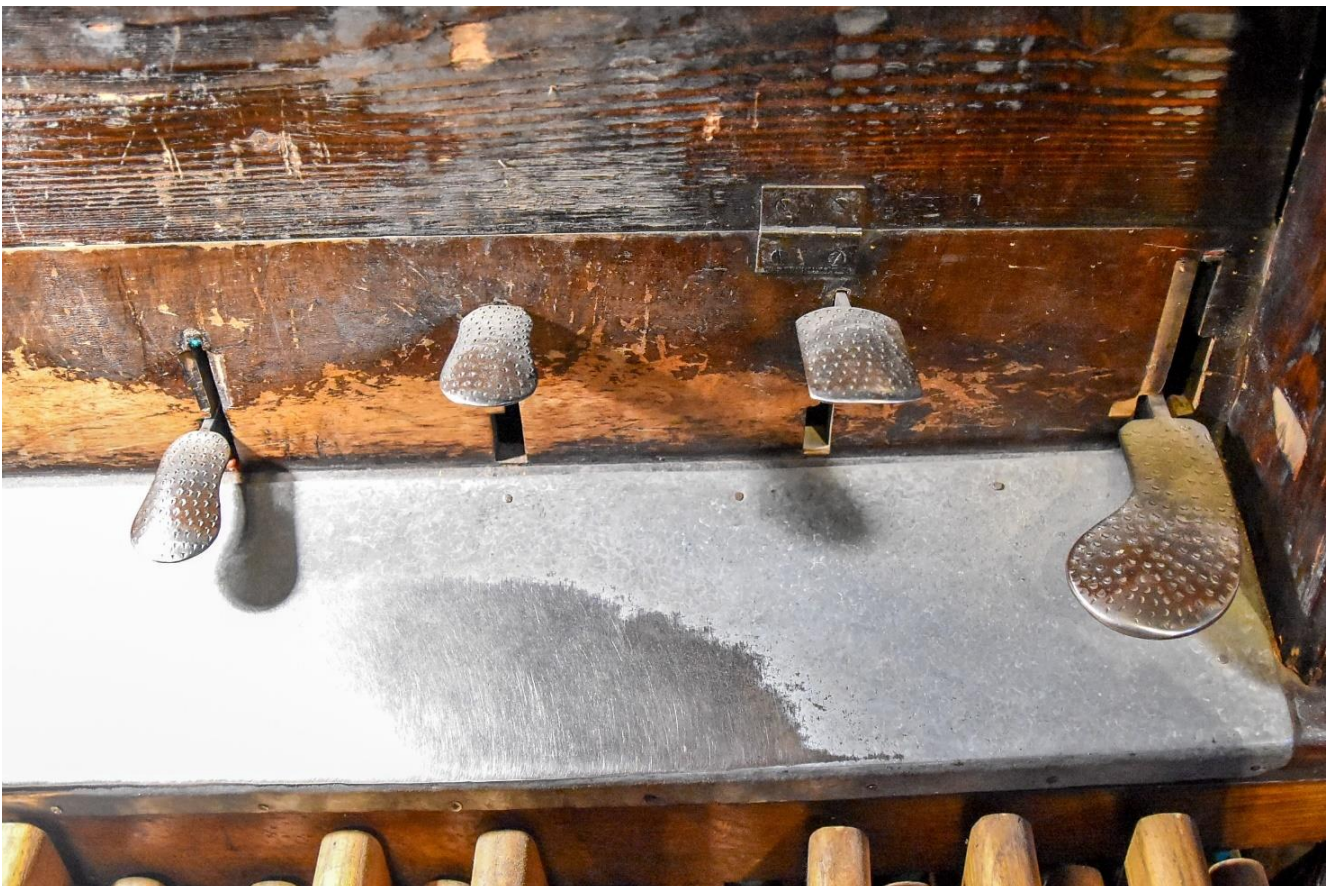
Fotografia 20 – włączniki nożne, po prawej stronie trzypozycyjne sterowanie otwarciem szafy ekspresyjnej

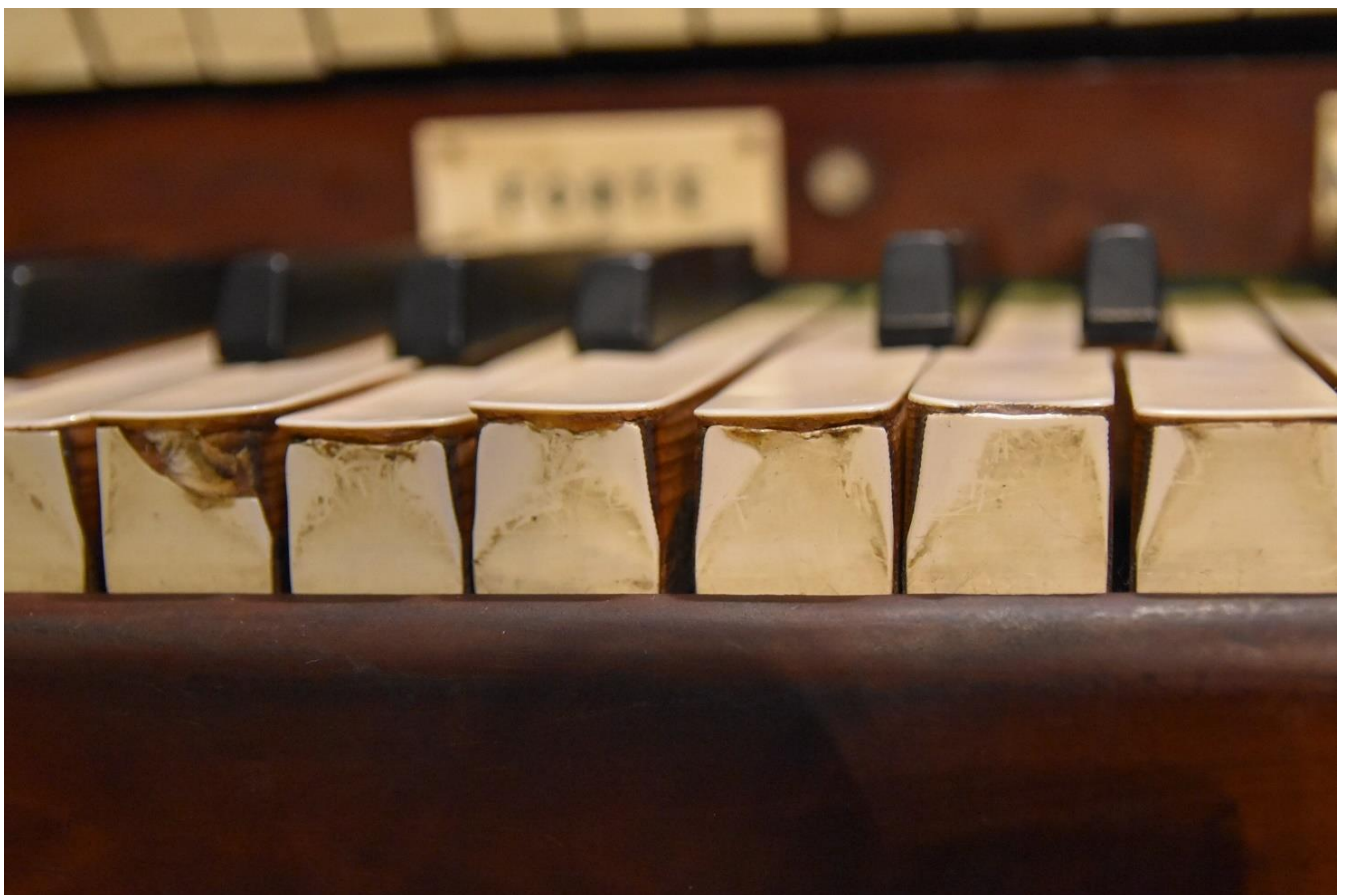
Okładziny klawiszy, podobnie jak filce kryjące, są silnie wyeksplloatowane. Zauważalne są ubytki w warstwie malarskiej oraz drewnie – część uzupełniono szpachlą. Koło zewnętrznej strony kontuaru umieszczono nieestetycznie prowadzone elementy instalacji elektrycznej, które od środka stołu gry, wewnątrz szafy, przybierają kształt chaotycznego kłębowiska kabli. Ze skrzynki elektrycznej wyprowadzono karbowane przewody, z których wystający kabel przymocowano do instalacji przeciwpożarowej za pomocą opasek uciskowych.

Fotografia 23 – zużycie nakładek klawiszy diatonicznych pierwszego manualu

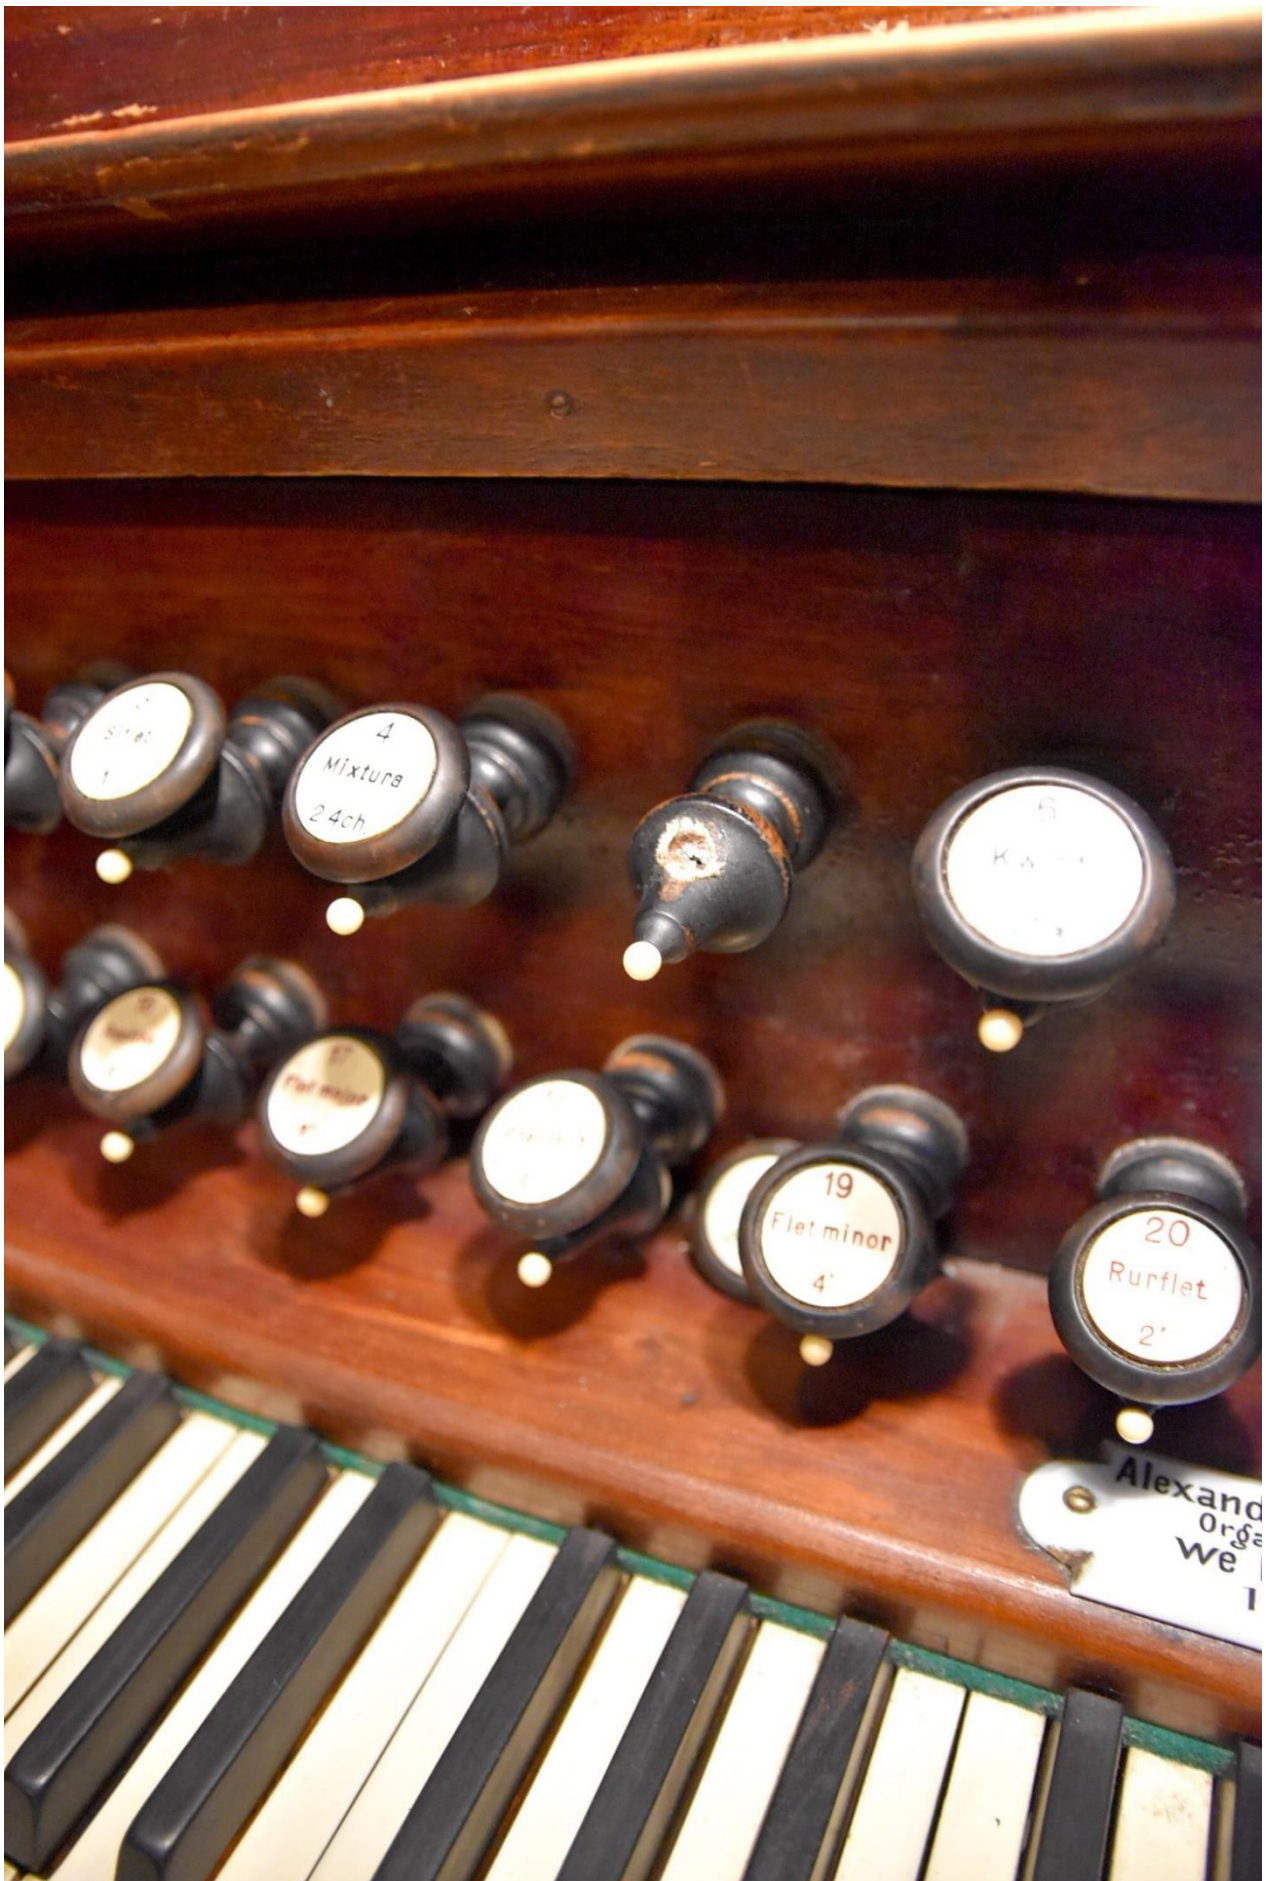
Fotografia 24 – charakterystyczna forma włączników registrowych

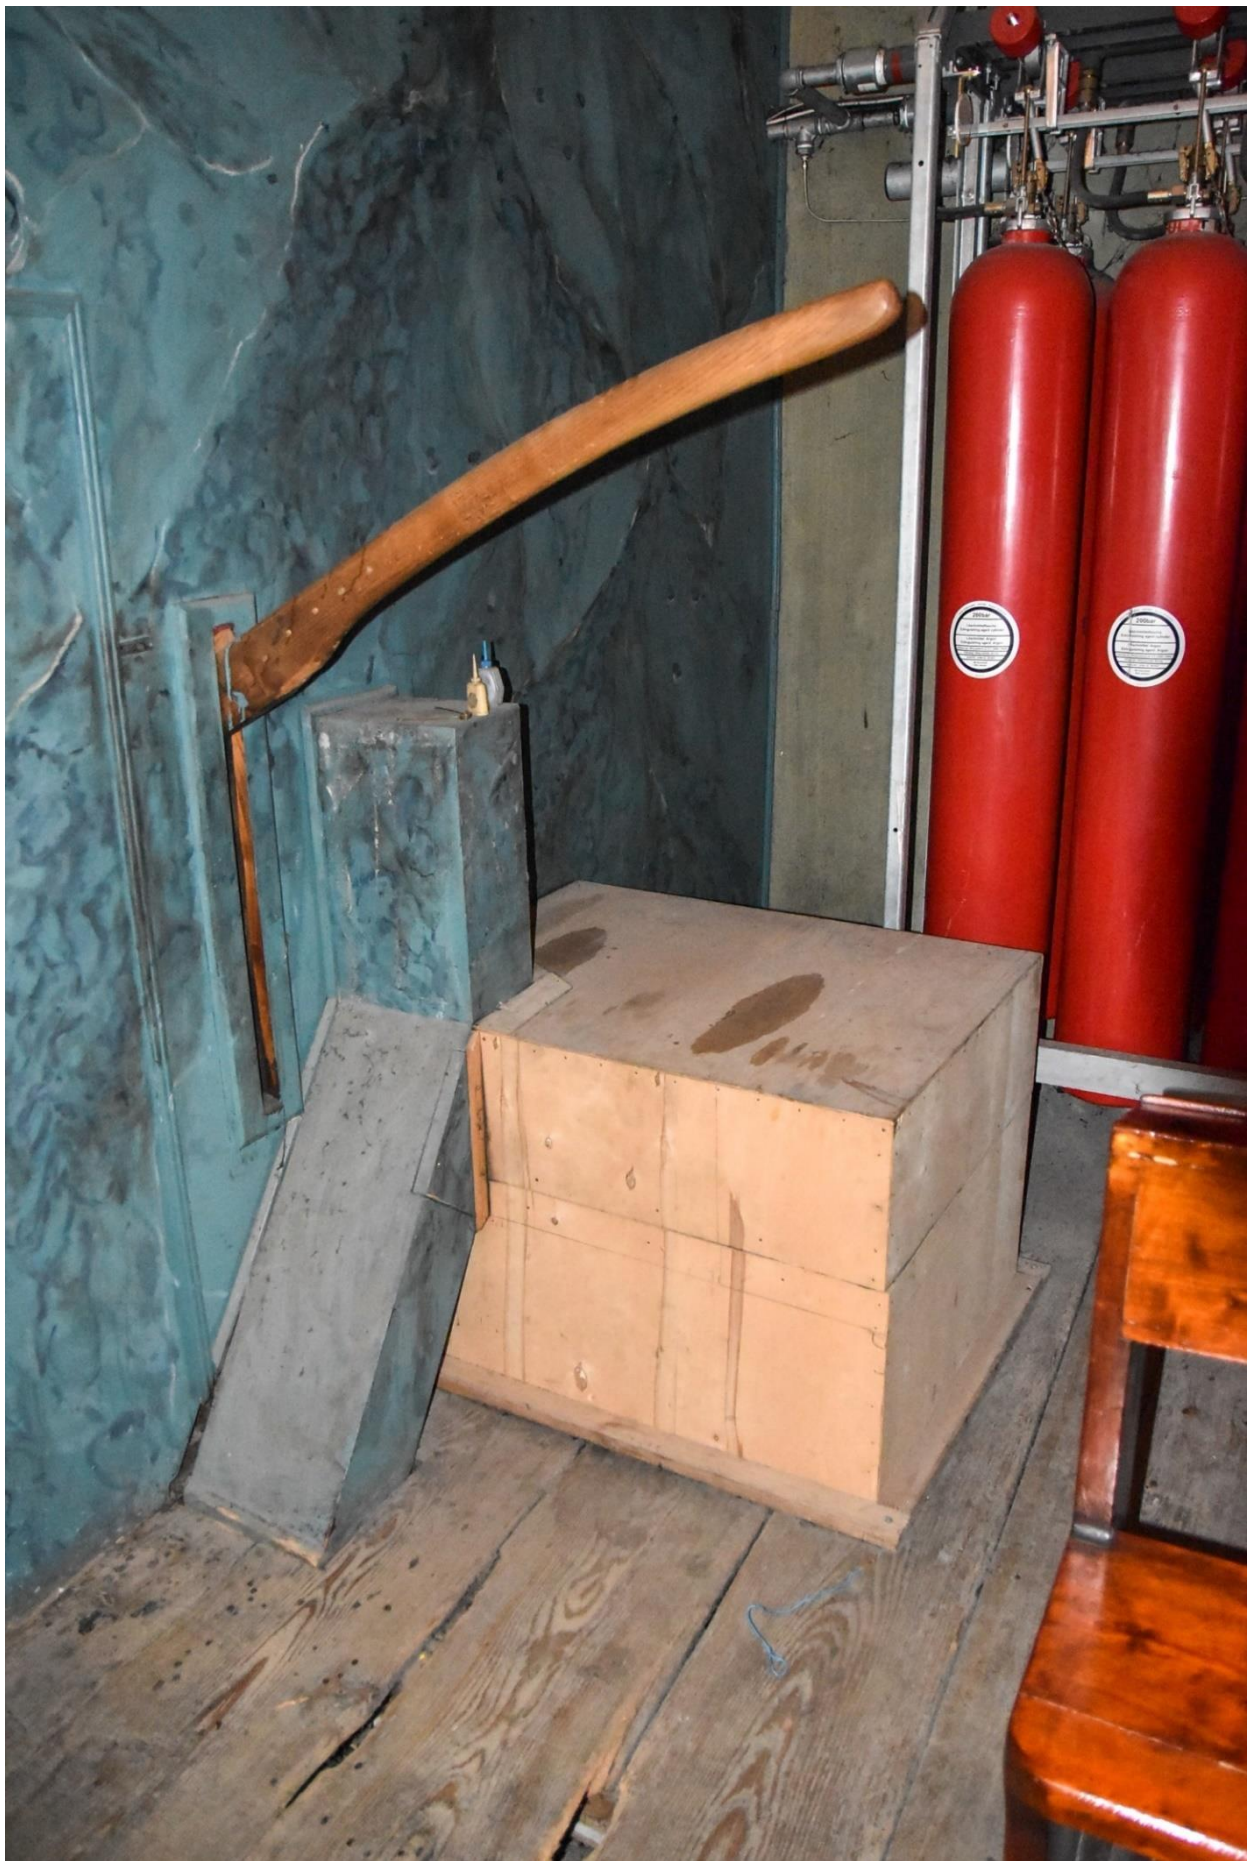
Fotografia 29 – bok szafy północnej, dmuchawa elektryczna w ochronnej skrzyni podłączona do kanału wiatrowego, dźwignia kalikancka, w tle urządzenia systemu przeciwpożarowego

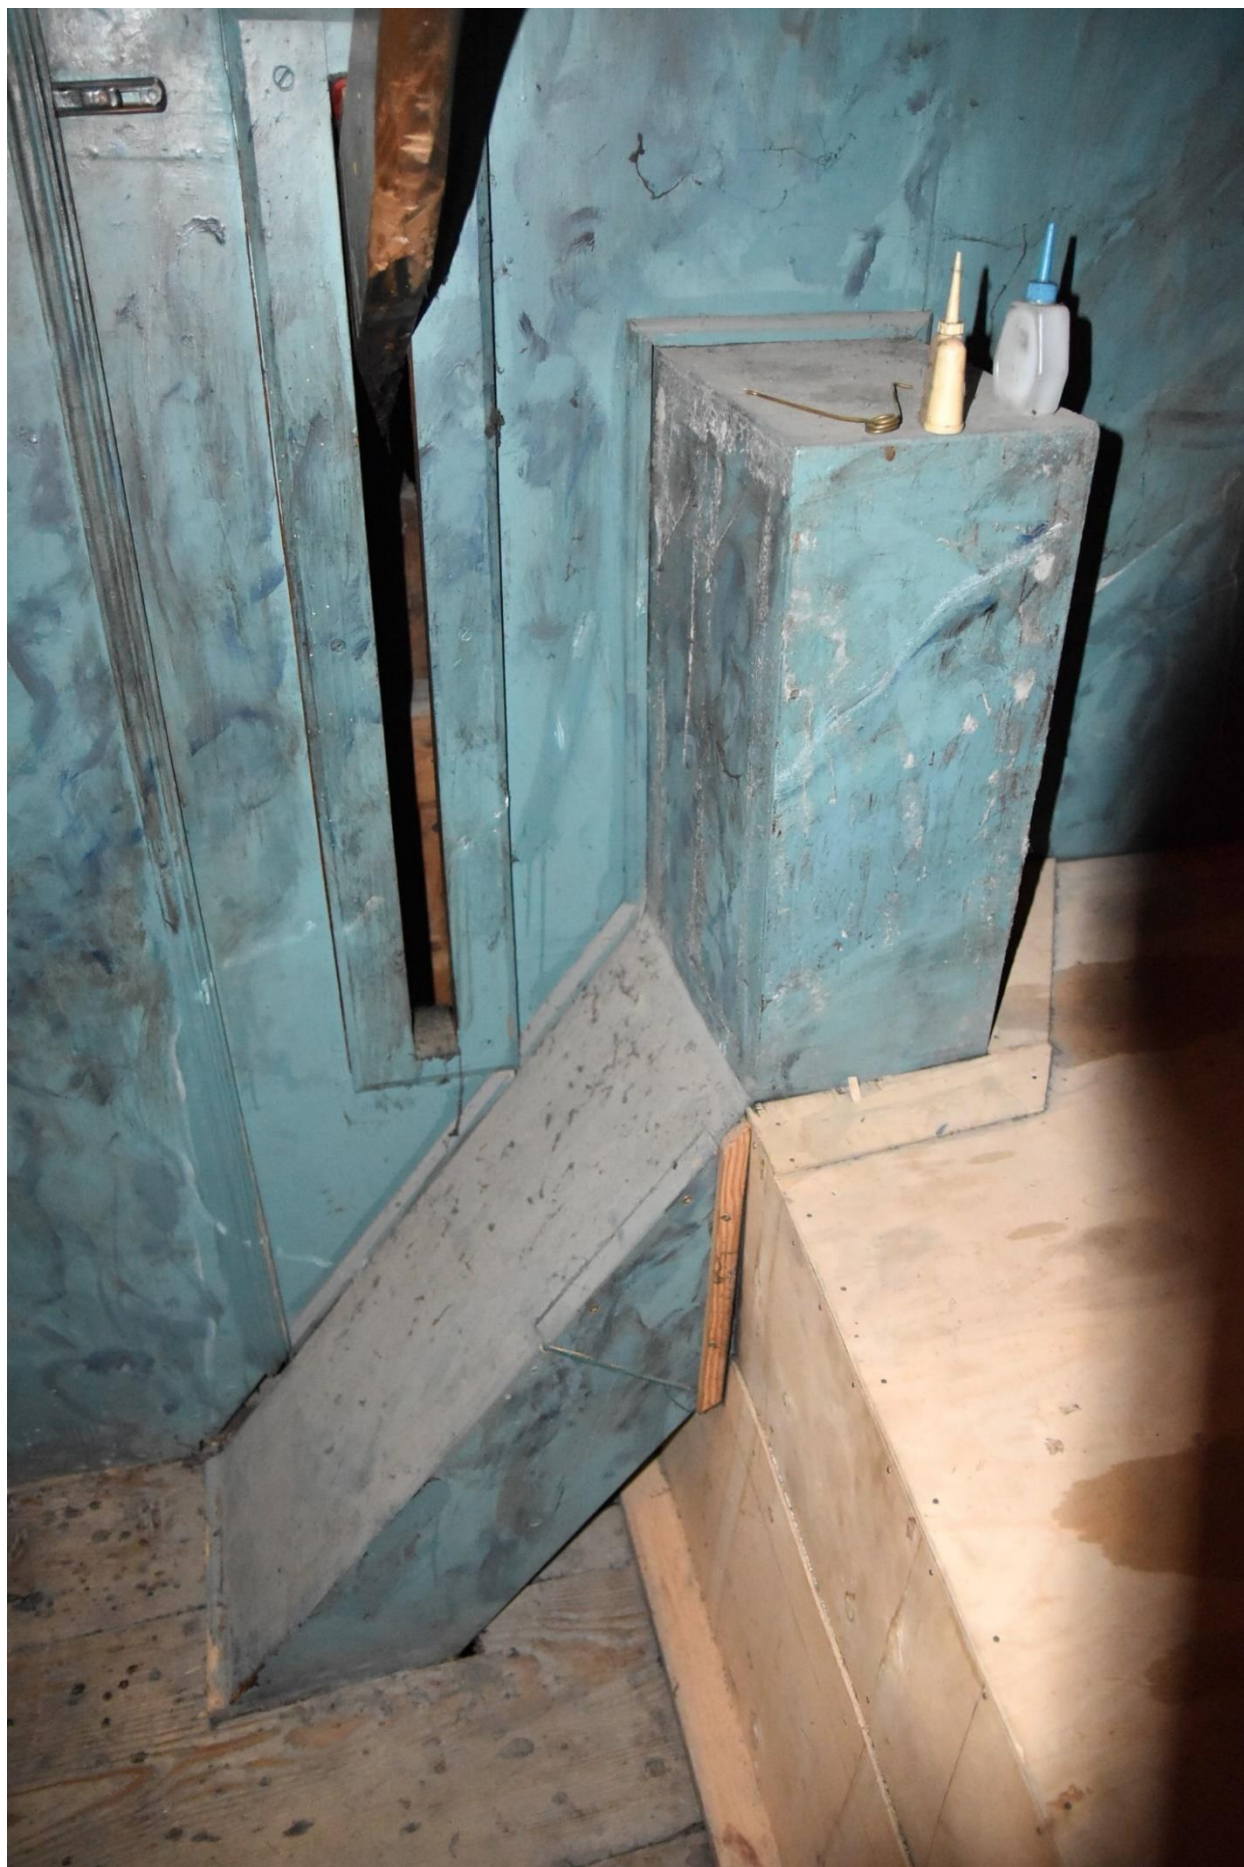
Fotografia 31 – kanał powietrzny ulokowany pod podłogą empyry organowej oryginalnie czerpał powietrze z pomieszczenia zlokalizowanego w ścianie północnej empyry
