**EKSPERTYZA STANU ZACHOWANIA ORGANÓW PISZCZAŁKOWYCH**  
**ALEKSANDRA ŻEBROWSKIEGO (26/II+P, 1903 R.)**  
**W BAZYLICE PW. MATKI BOŻEJ ANIELSKIEJ OO. BERNARDYNÓW**  
**W KALWARII ZEBRZYDOWSKIEJ**  
**ZAWIERAJĄCA PROGRAM PRAC KONSERWATORSKICH**

OPRACOWANIE: DR FILIP PRESSEISEN

KRAKÓW, MARZEC 2022 R.

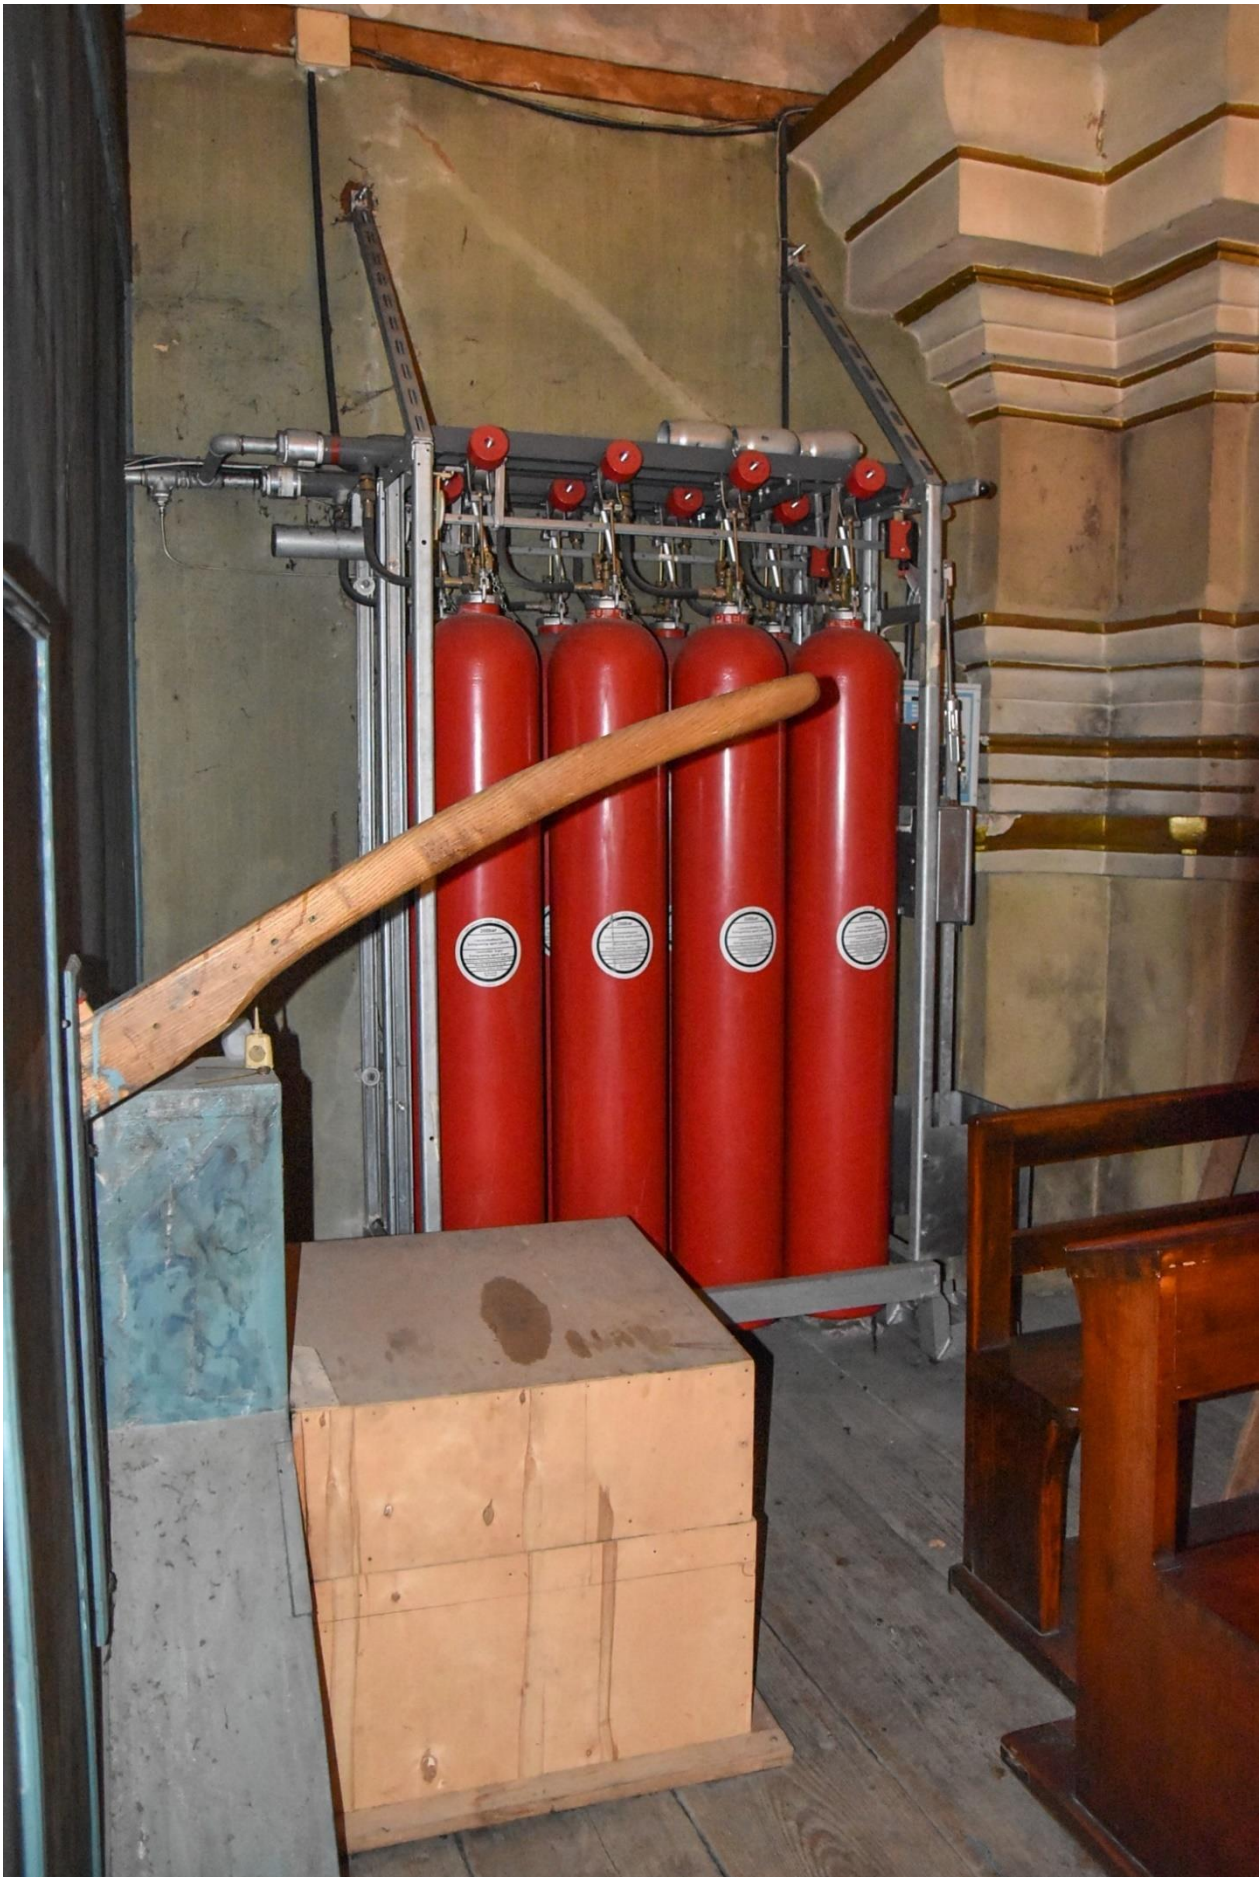
Fotografia 32 – Miejsce pracy kalikanta, w tyle system przeciwpożarowy

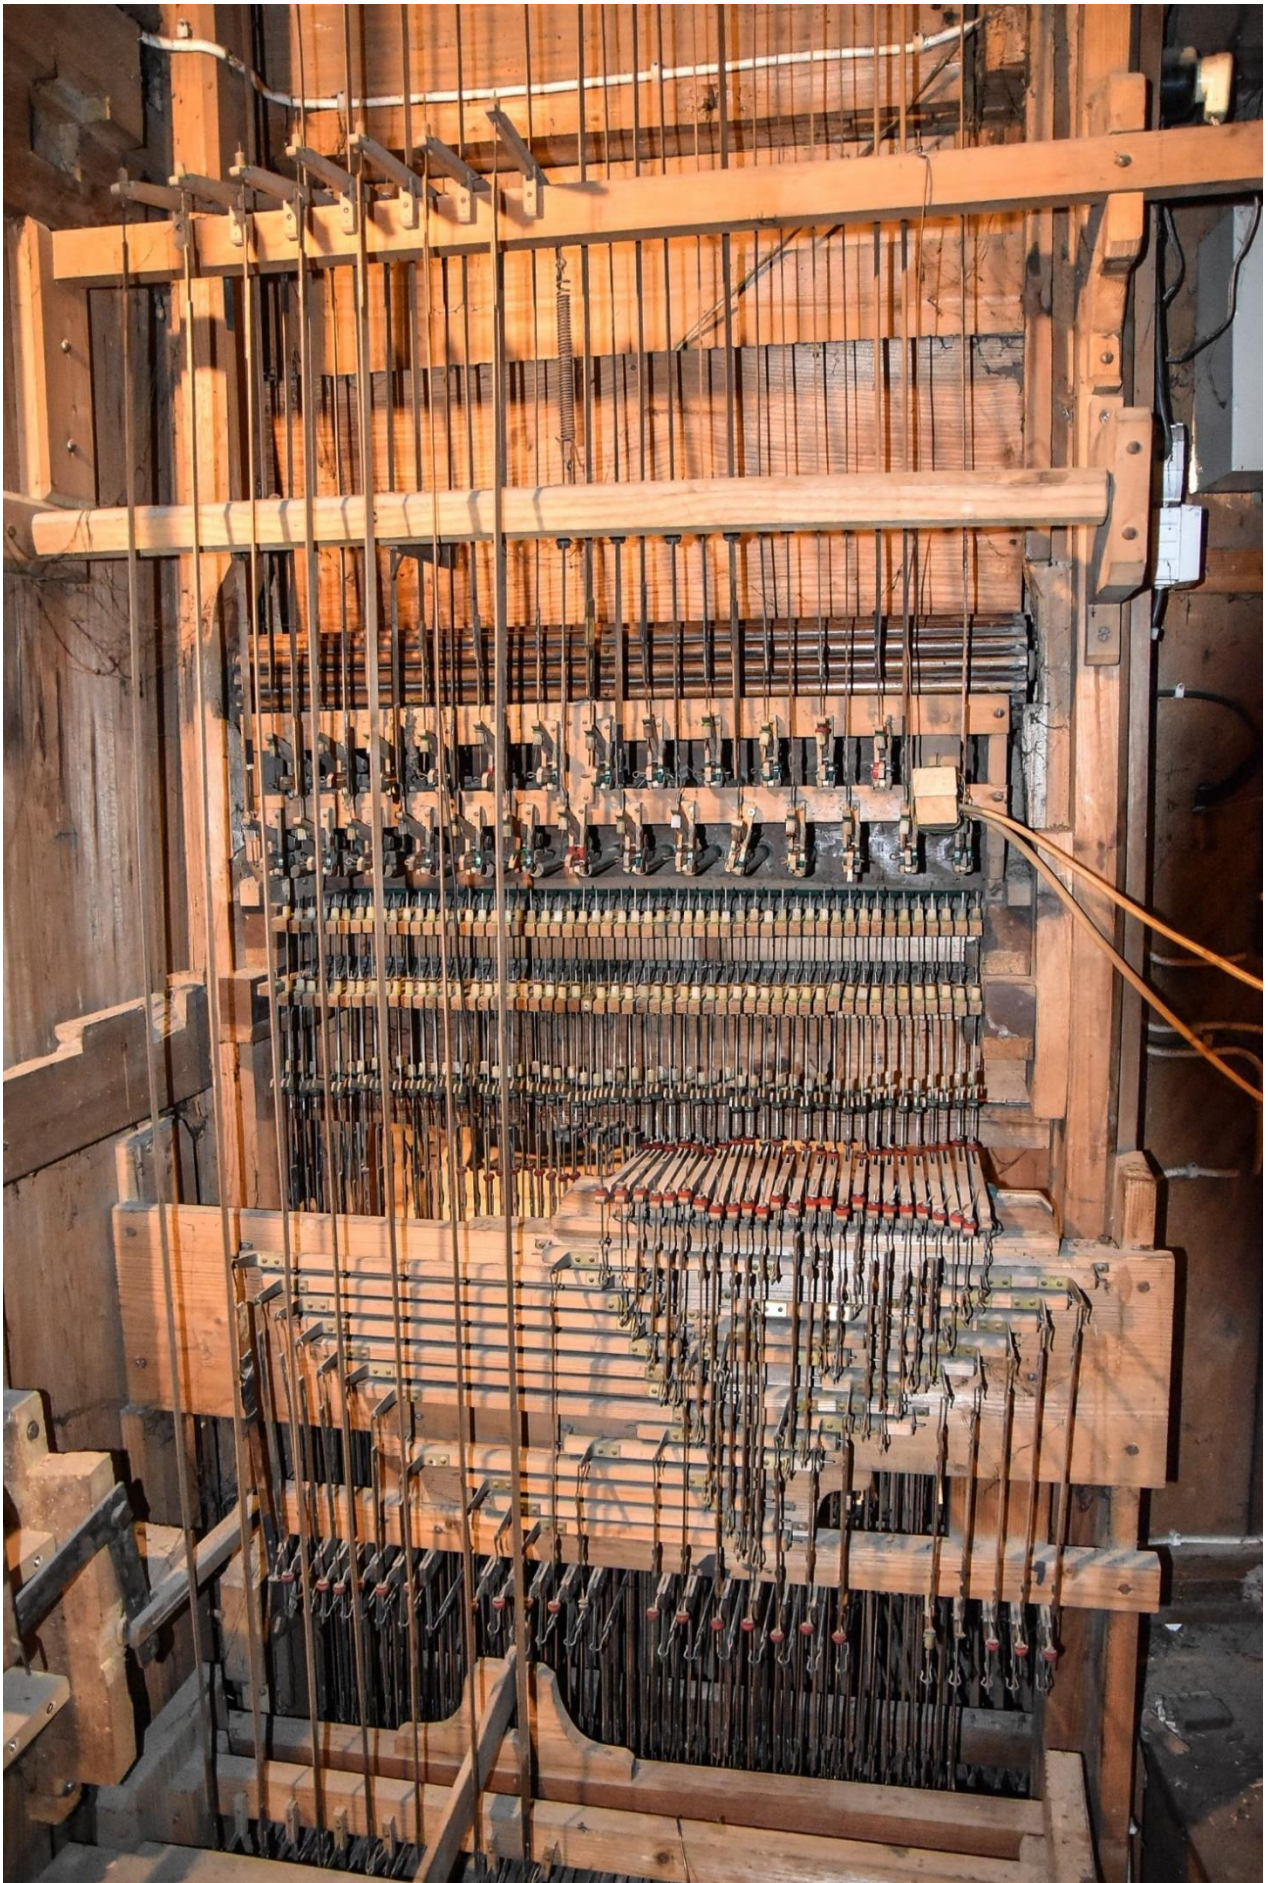
Fotografia 33 – miejsce podłączenia mechanicznej traktury gry i rejestrów z tyłu kontuaru

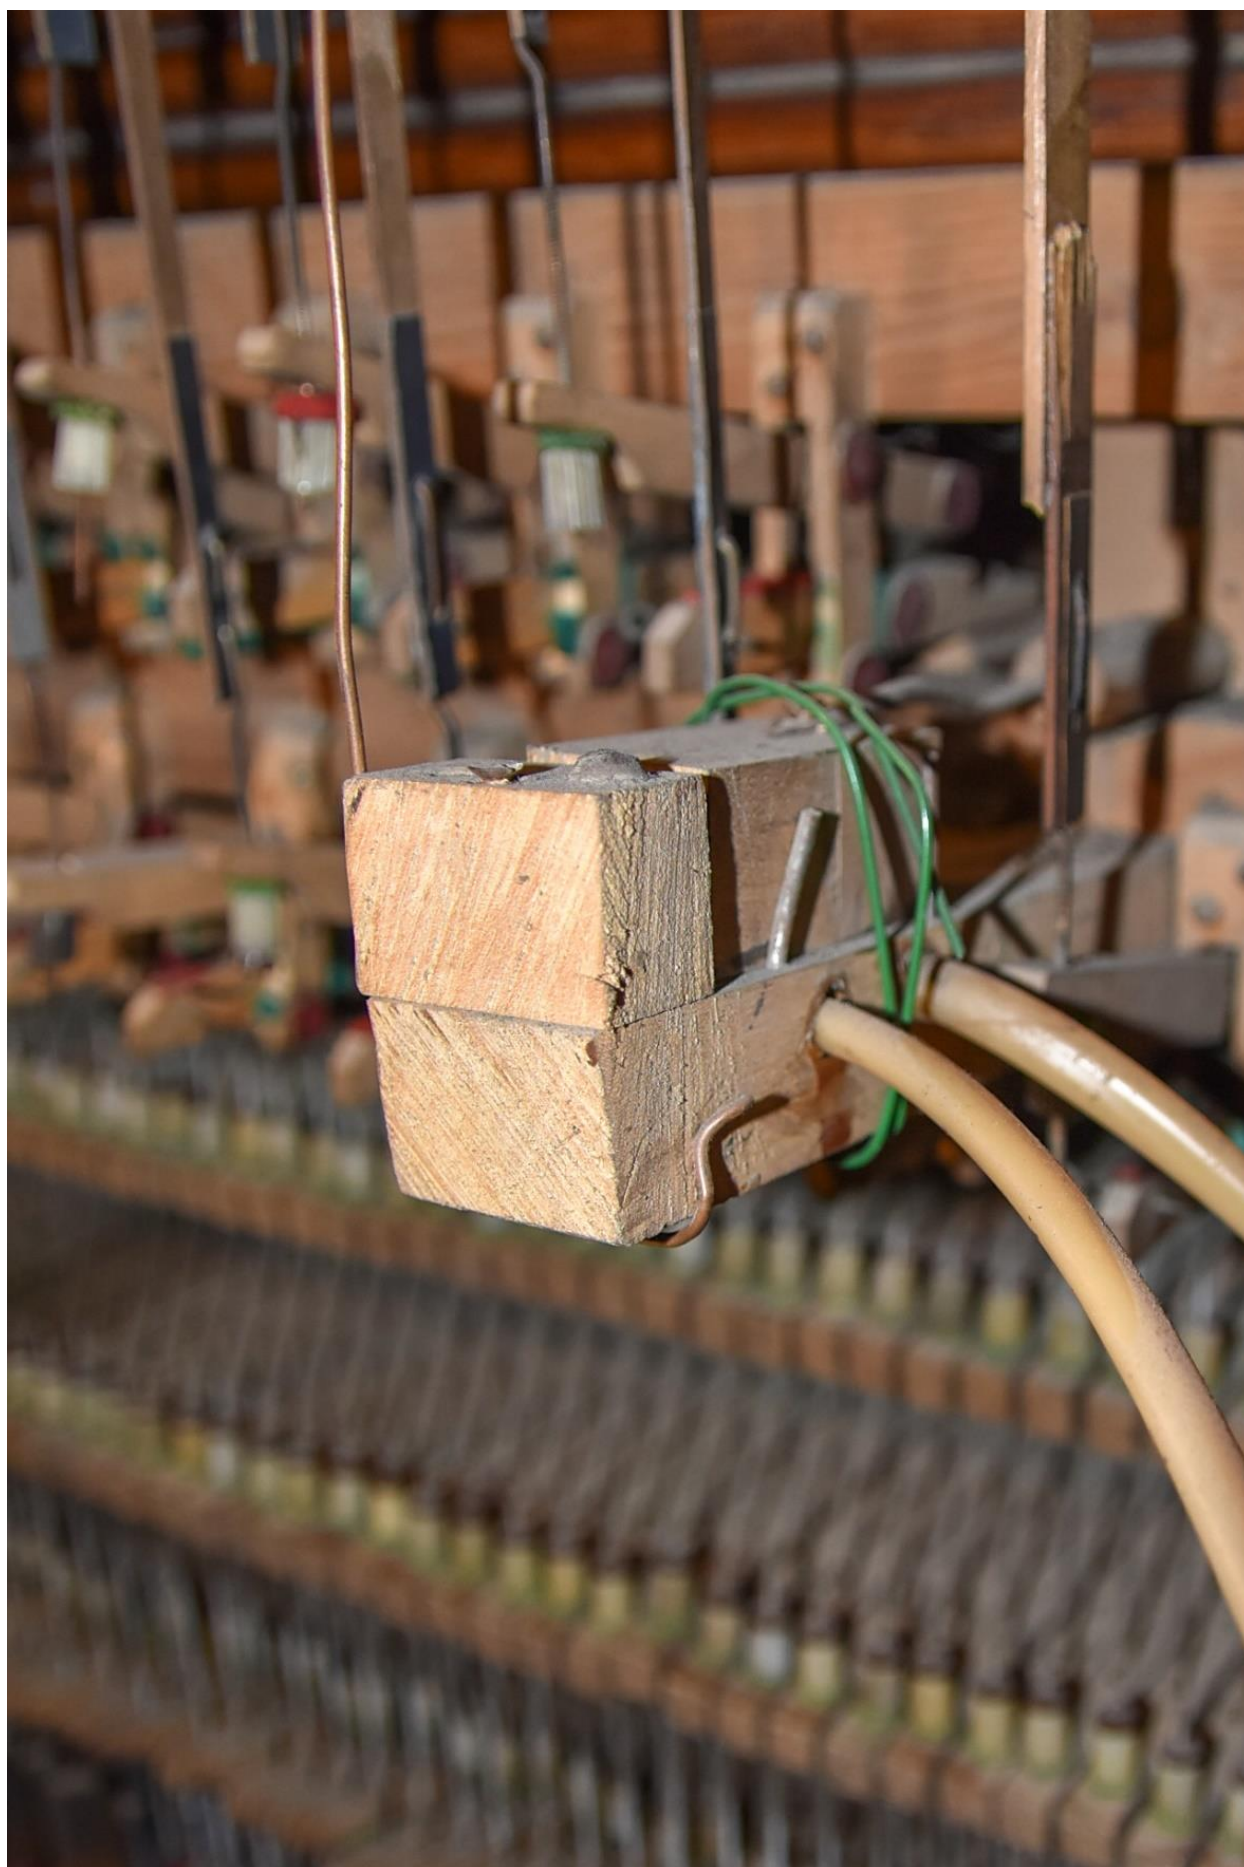
Fotografia 34 – włącznik mechanizmu tremola z odchodzącymi przewodami pneumatycznymi, specyficzny sposób montażu

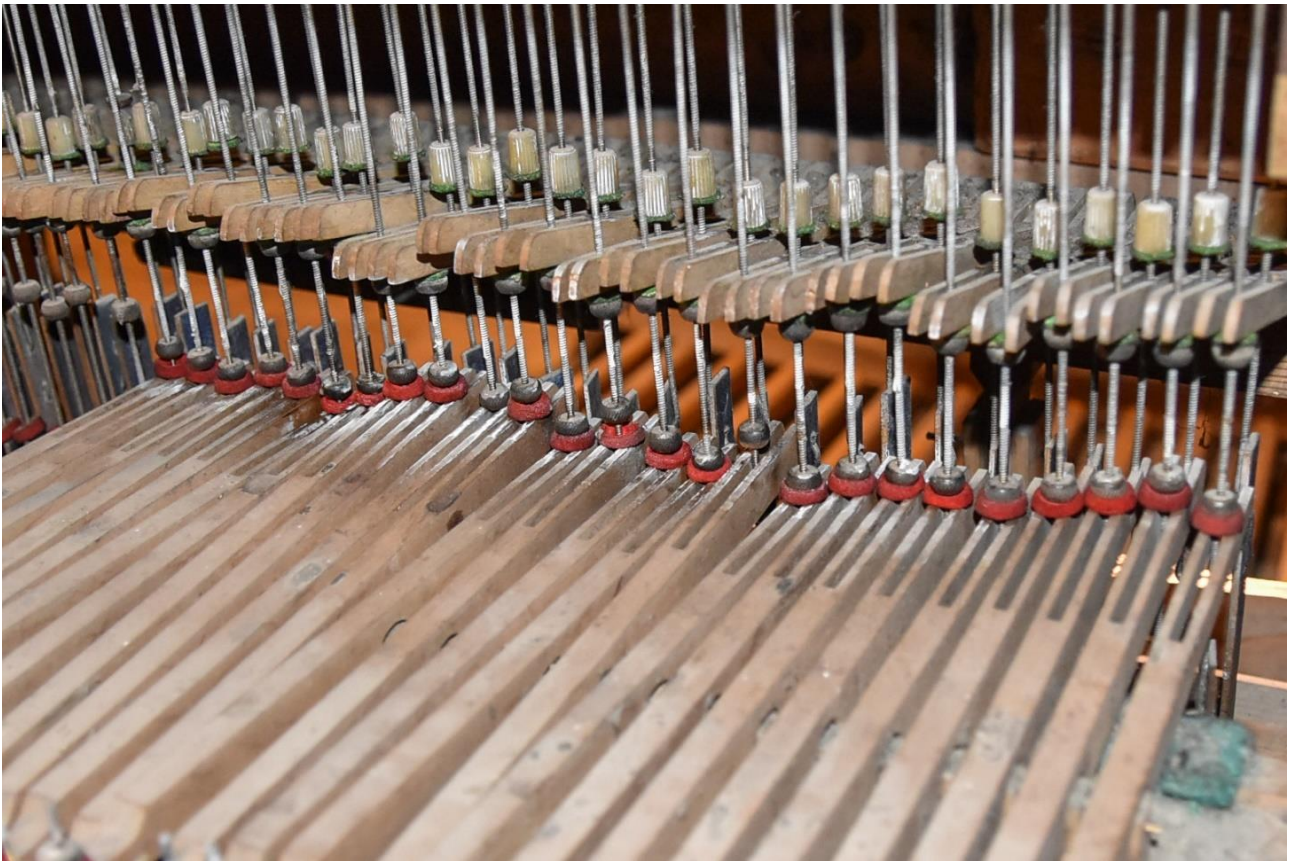
Fotografia 35 – połączenie I/P w tylnej części stołu gry, prawdopodobnie oryginalne nakrętki na dole, nowsze na górze, wyeksploatowany pasek filcu na listwie

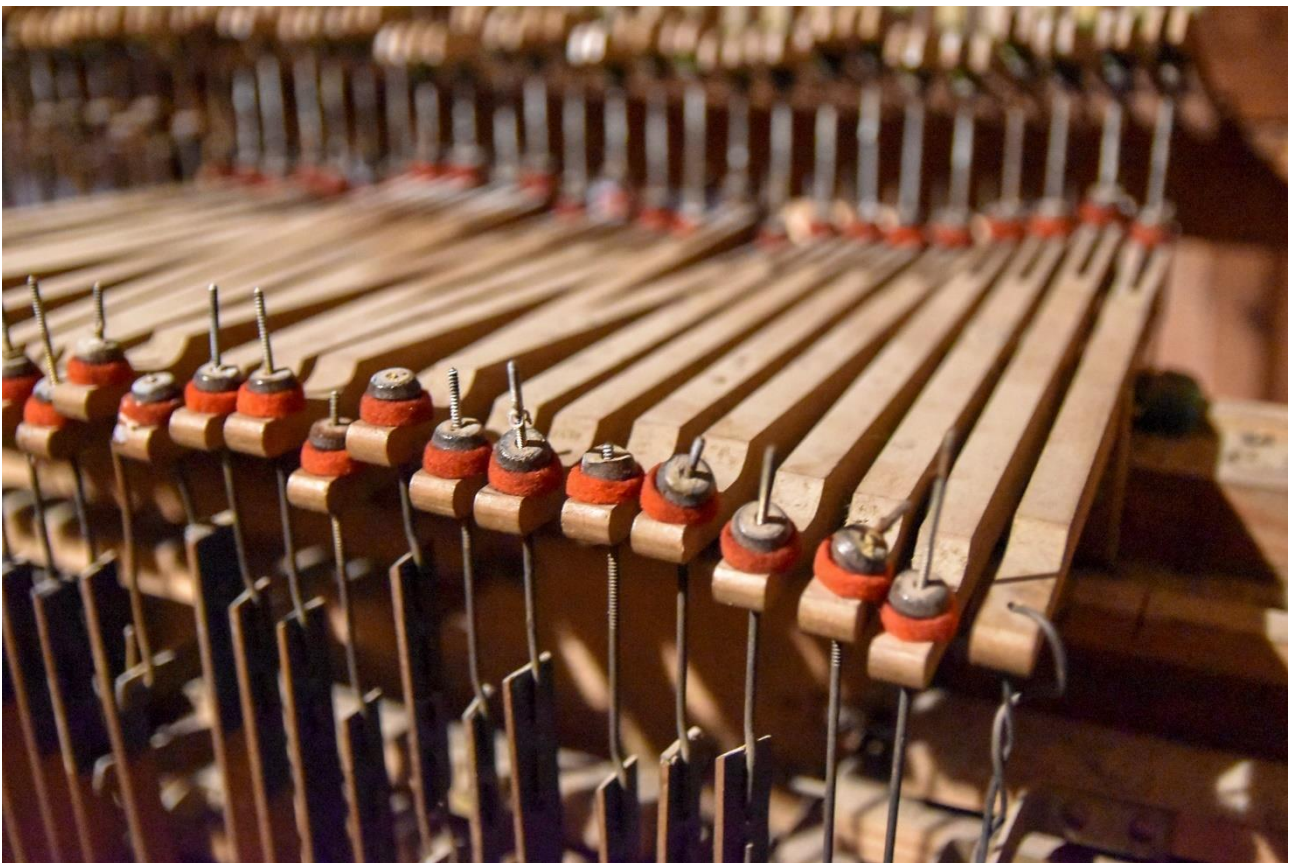
Fotografia 36 – połączenie I/P, zauważalny brak precyzji w regulacji mechanizmu, zastąpienie połączenia prawego wahacza bez użycia filcowej podkładki i muterki

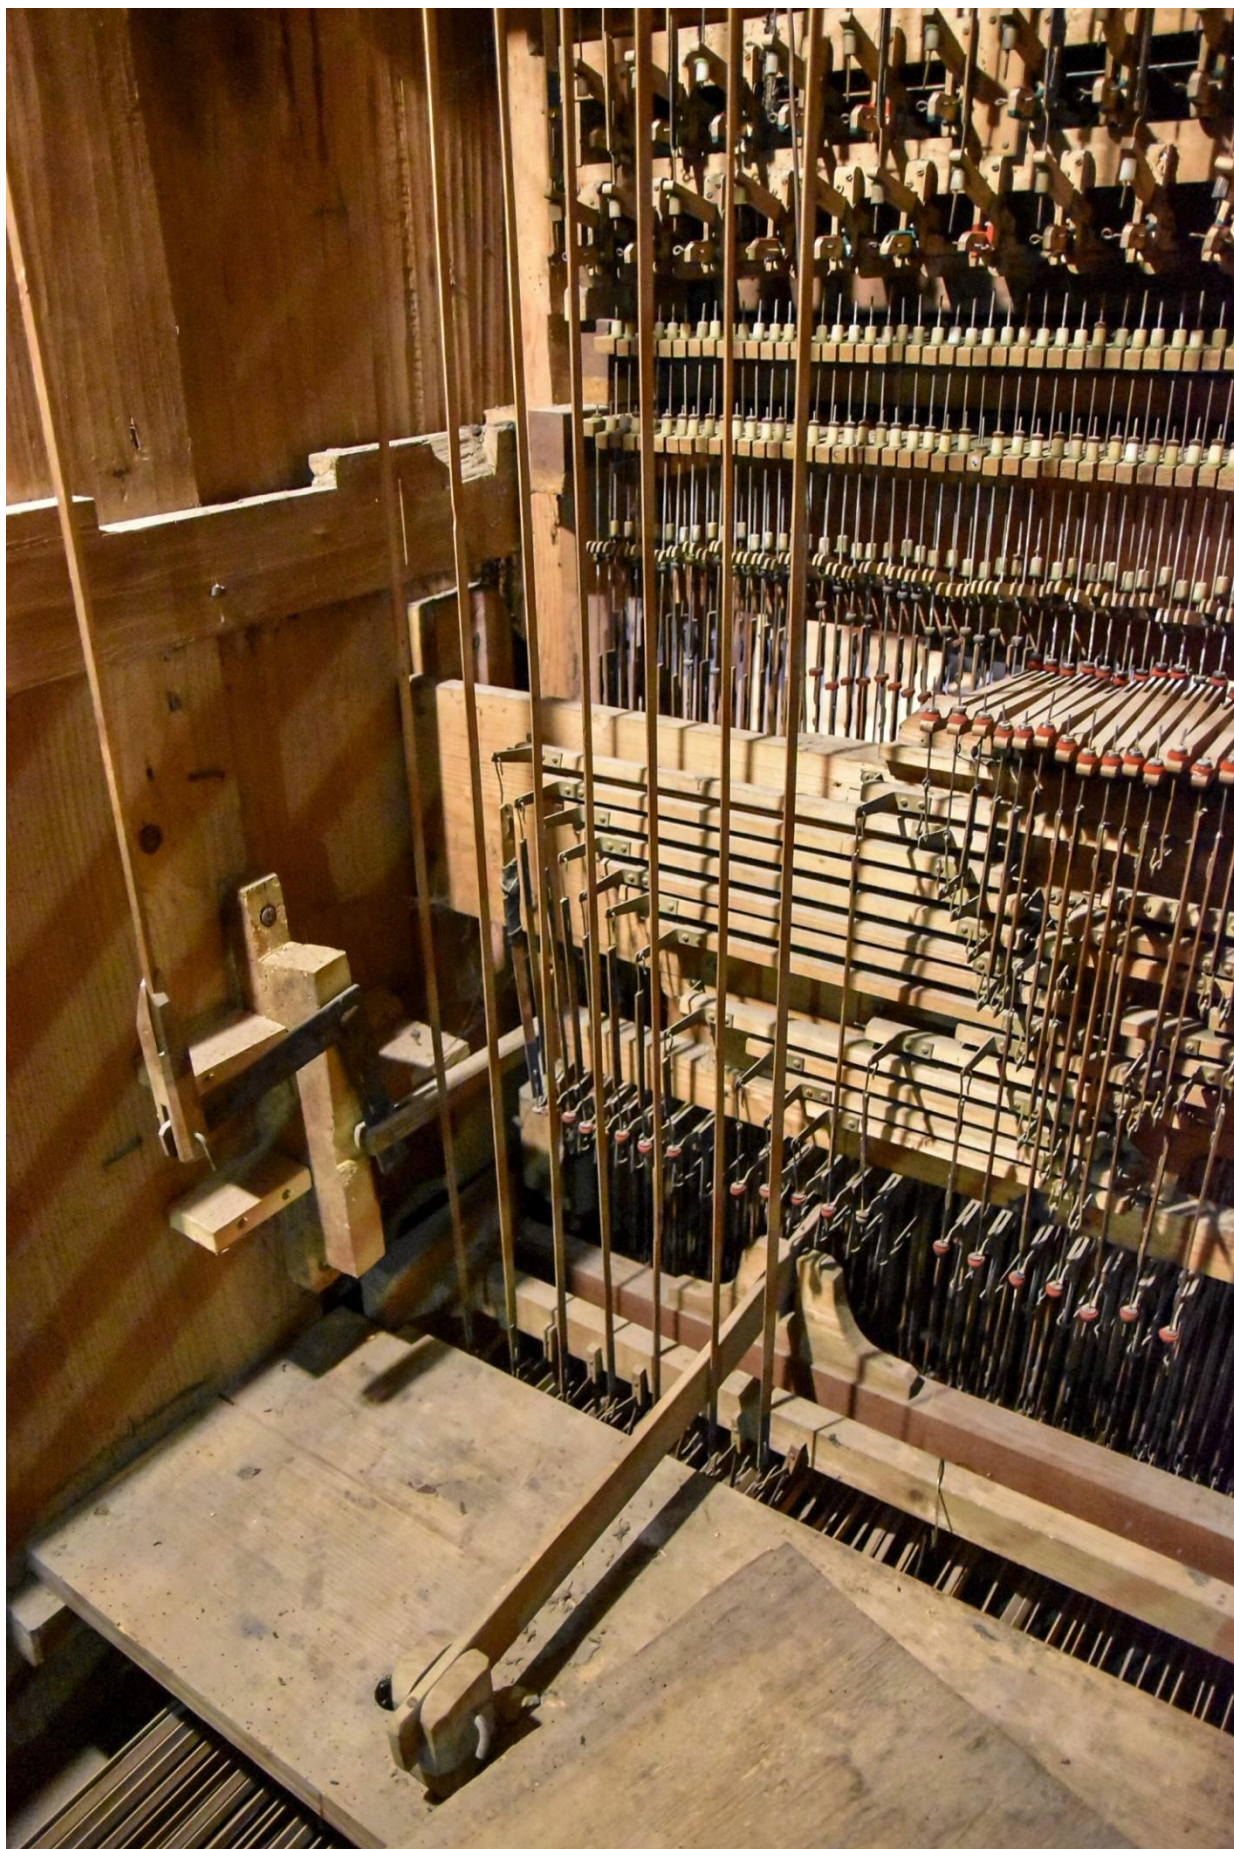
Fotografia 38 – traktura podłączona do dźwigni nożnych, po lewej stronie kątownik przekazujący impuls trójstopniowego otwarcia żaluzji sekcji ekspresyjnej

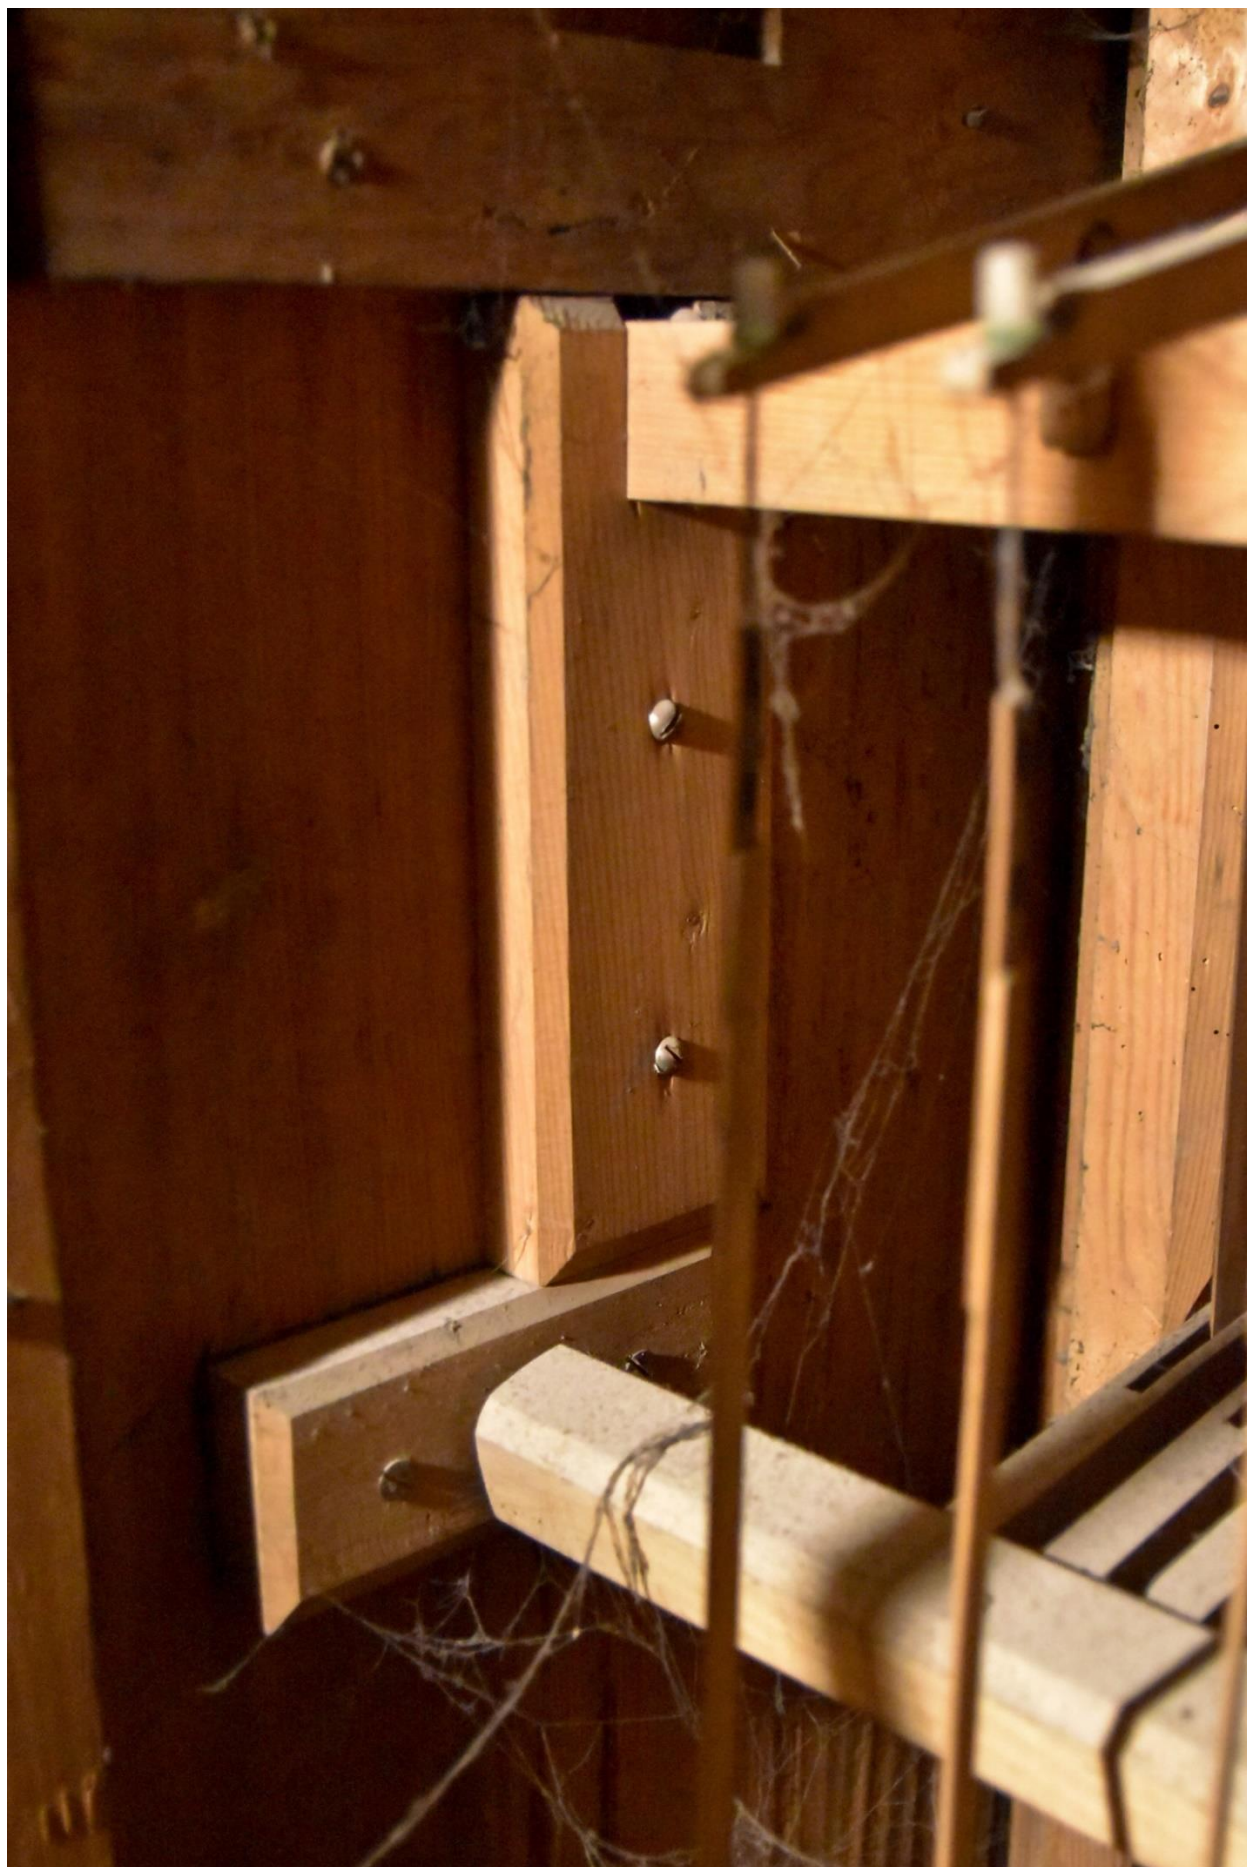
Fotografia 41 – oryginalny wspornik połączenia stołu gry i traktury mechanicznej, cechy konstrukcyjne pozwalają na odróżnienie sposobu obróbki drewna przez Żebrowskiego od warstwy powojennej

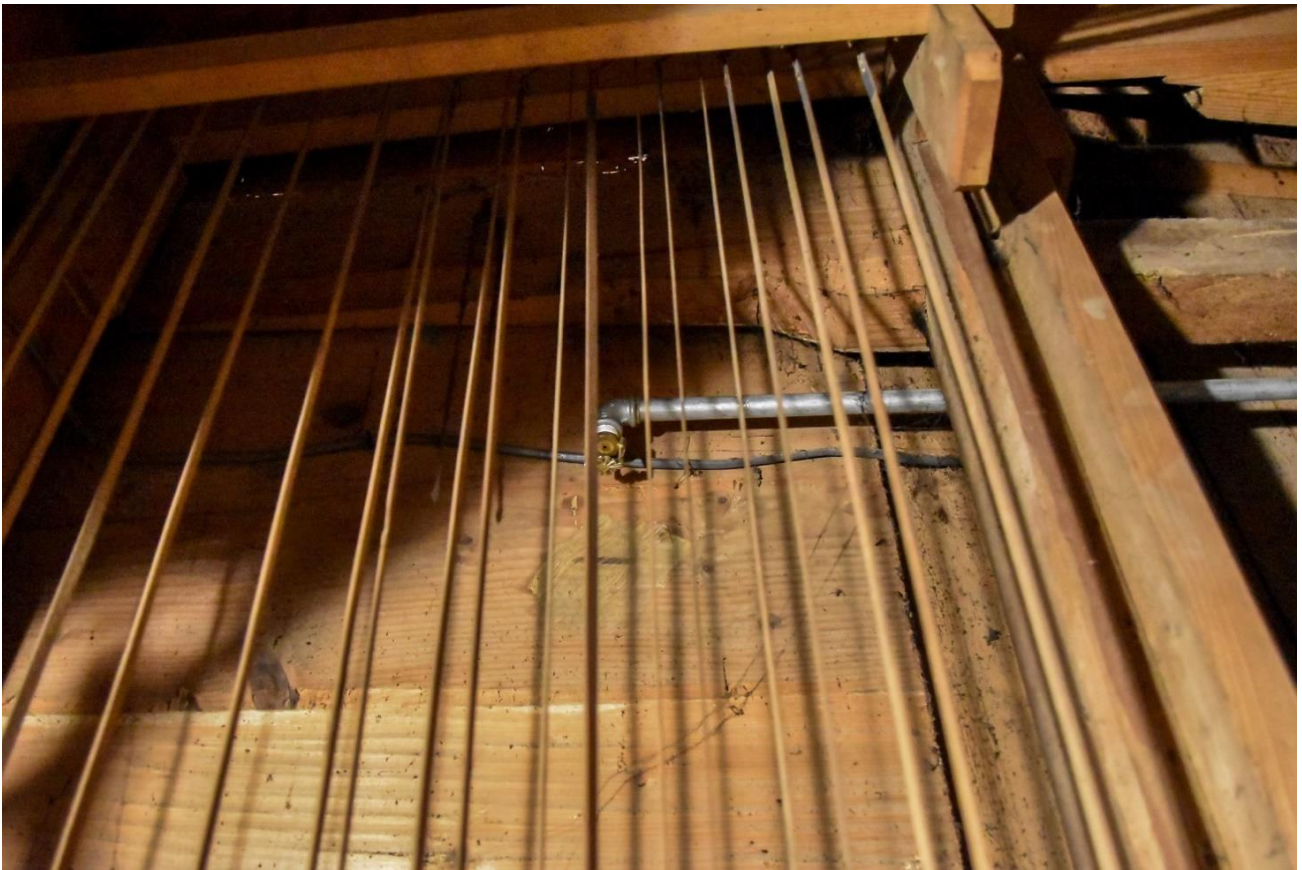
Fotografia 43 – element systemu stałych urządzeń gaśniczych na tle kabla elektrycznego, na pierwszym planie abstrakty

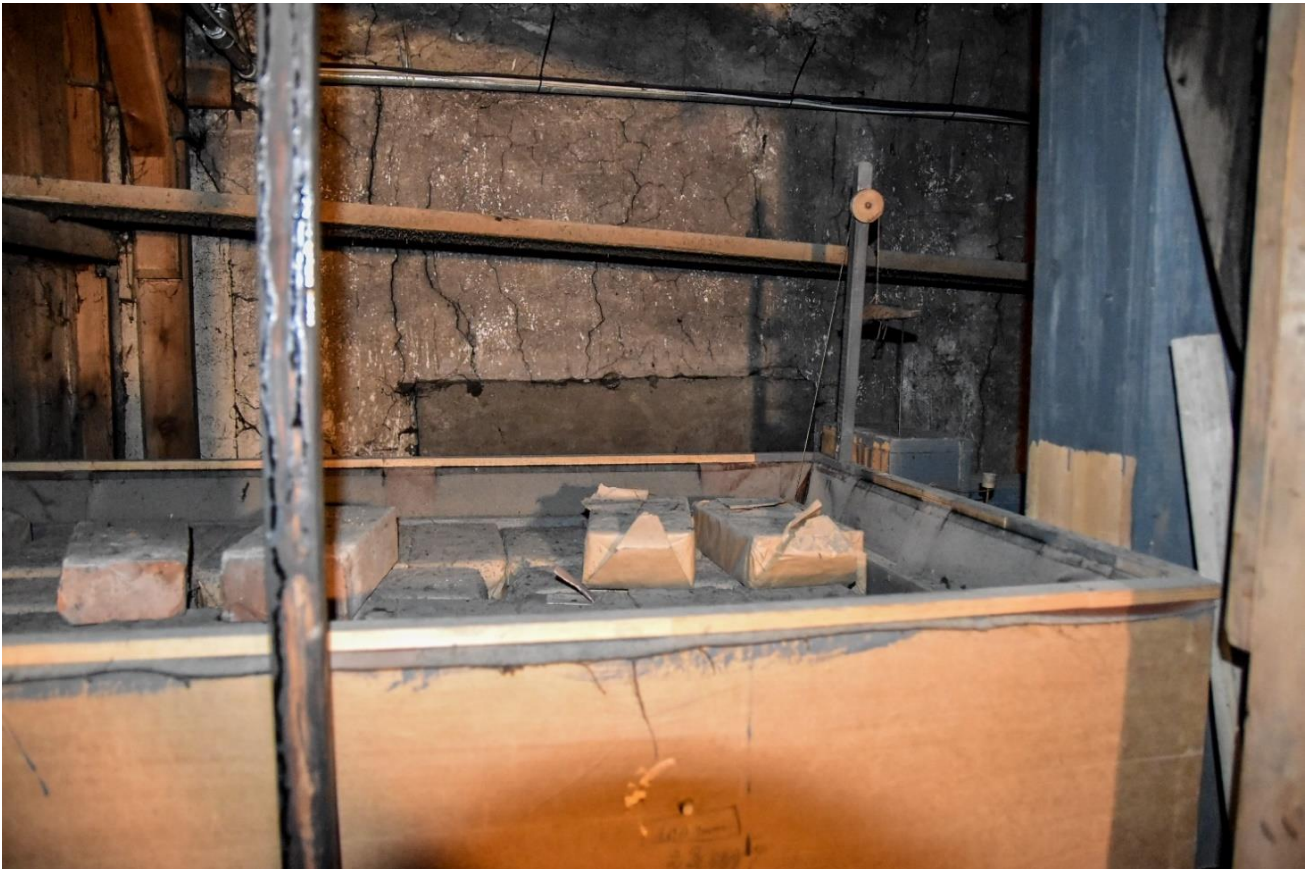
Fotografia 44 – wierzchnia część miecha pływającego z częścią opakowanych i nieopakowanych obciążników, widoczna w braku malowania kanał powietrzny zmiana usytuowania skrzynki regulacyjnej

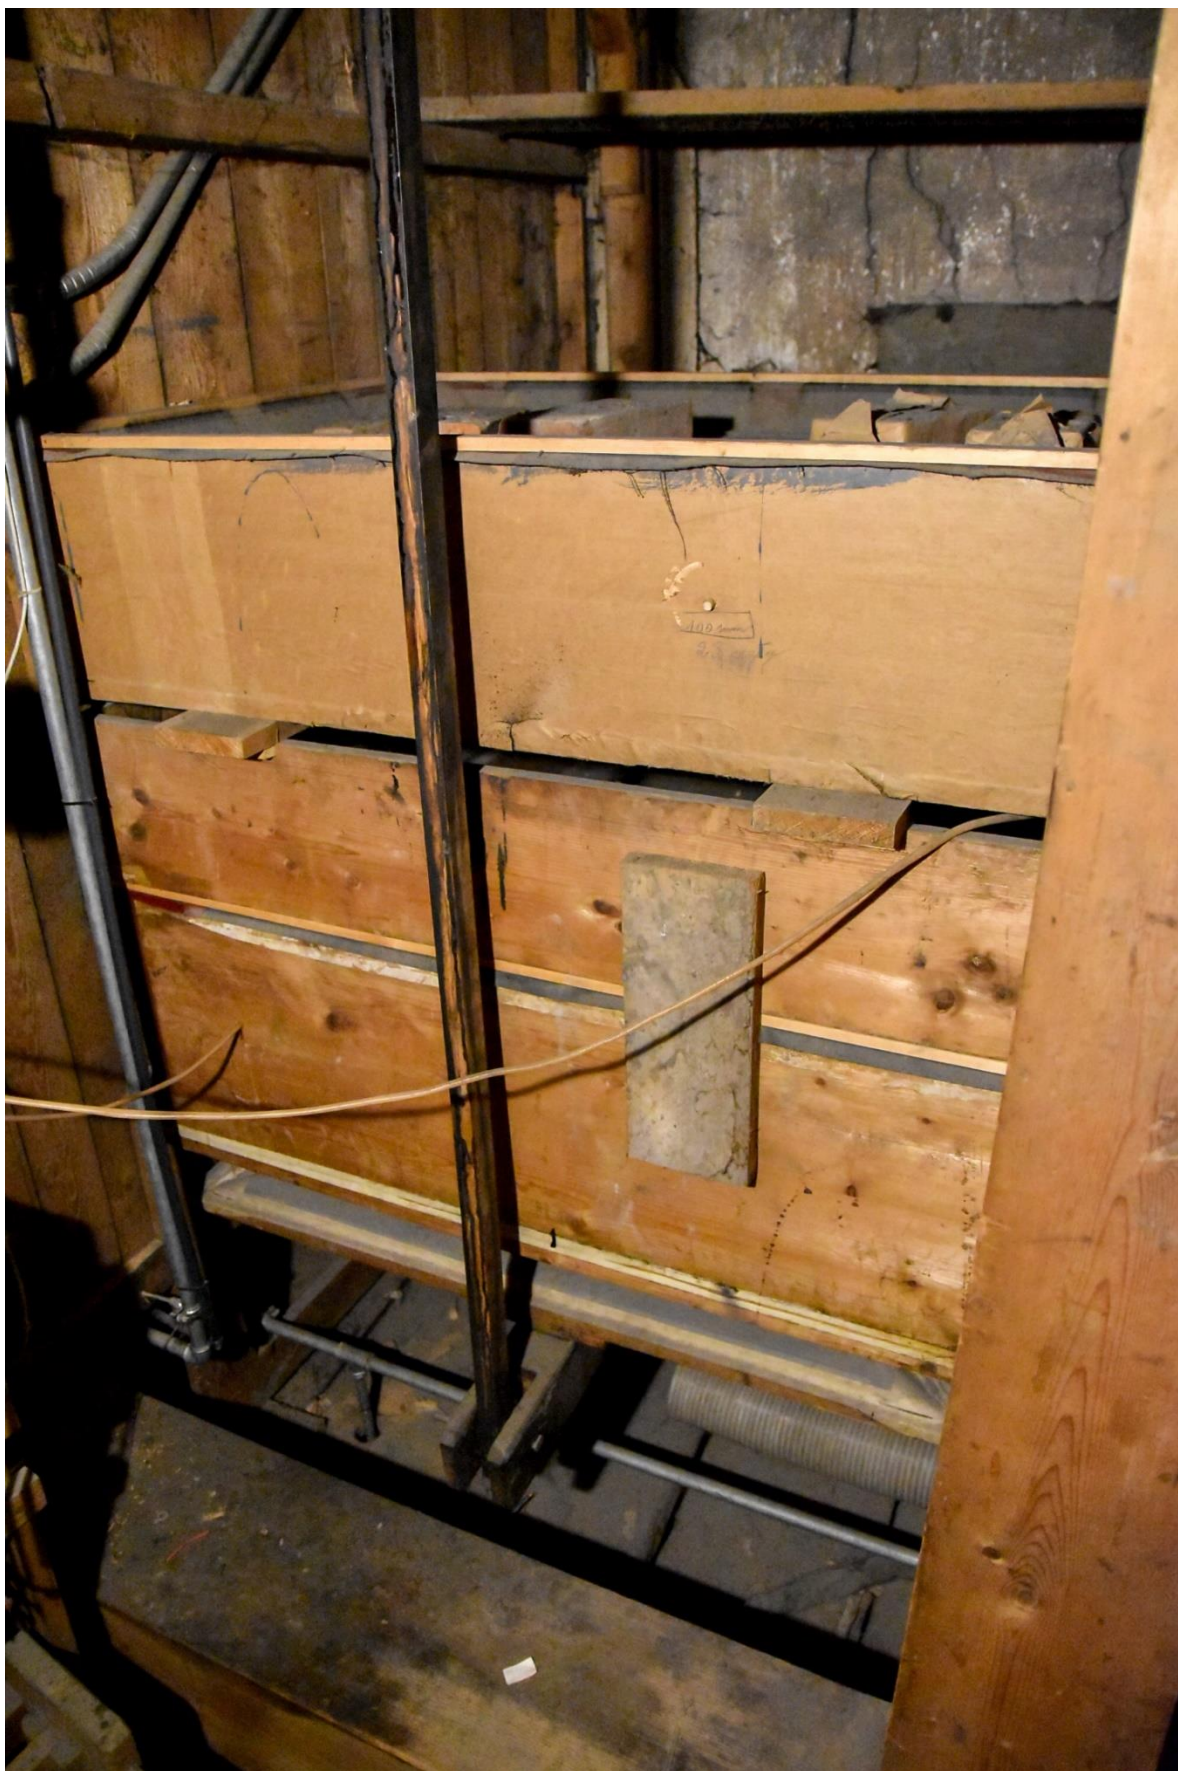
Fotografia 45 – miech, widoczne cztery elementy: czerpak z dźwignią kalikancką równoległą do rury przeciwpożarowej, dolna skrzynka przedzielona na dwie części, górny miech pływakowy z obciążnikami ustawiony na dwóch drewnianych deskach, po demontażu górnej części możliwe będzie sprawdzenie stanu dolnych struktur oraz stwierdzenie warstwy oryginalnej i wtórnej zastosowanych rozwiązań

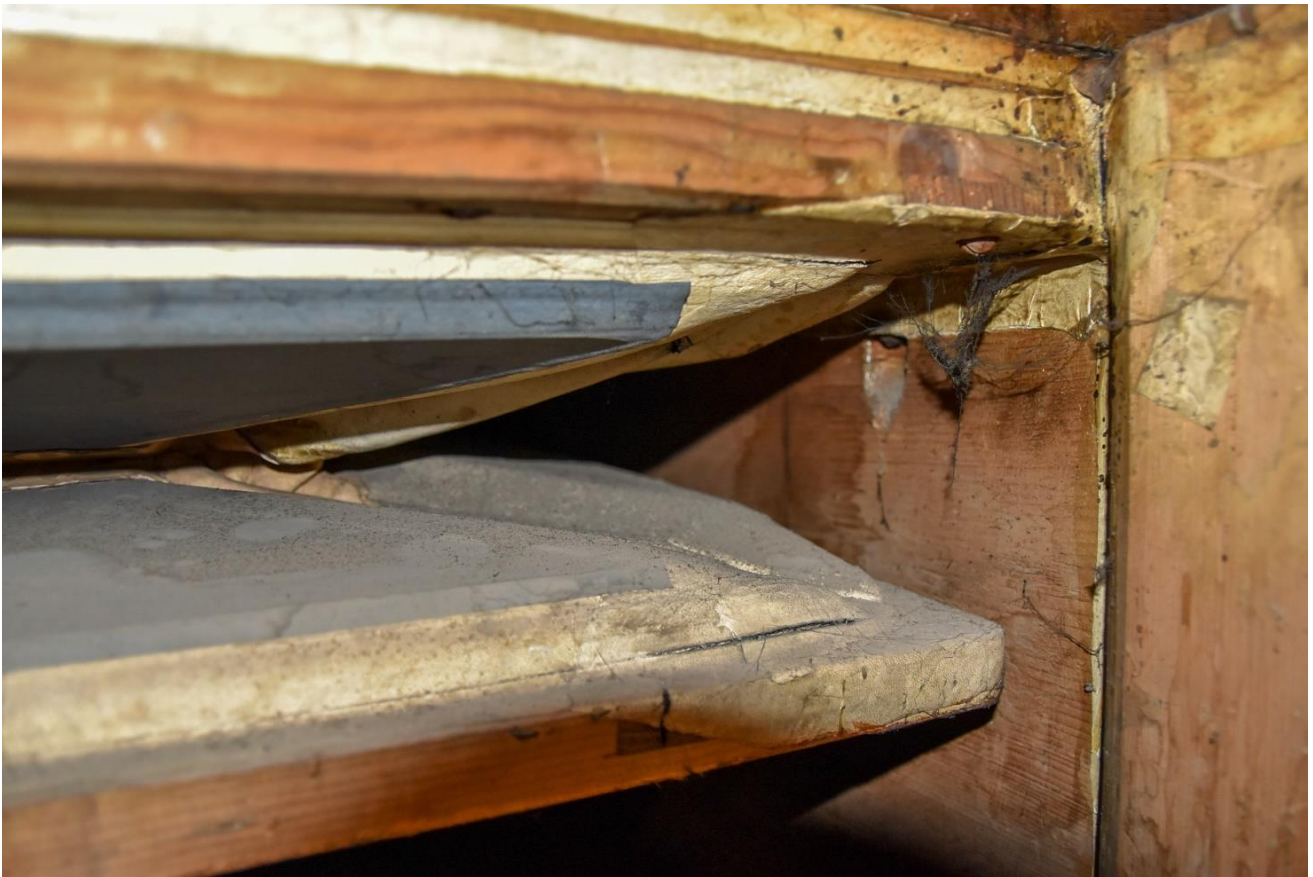
Fotografia 48 – skórowanie klinowego miecha

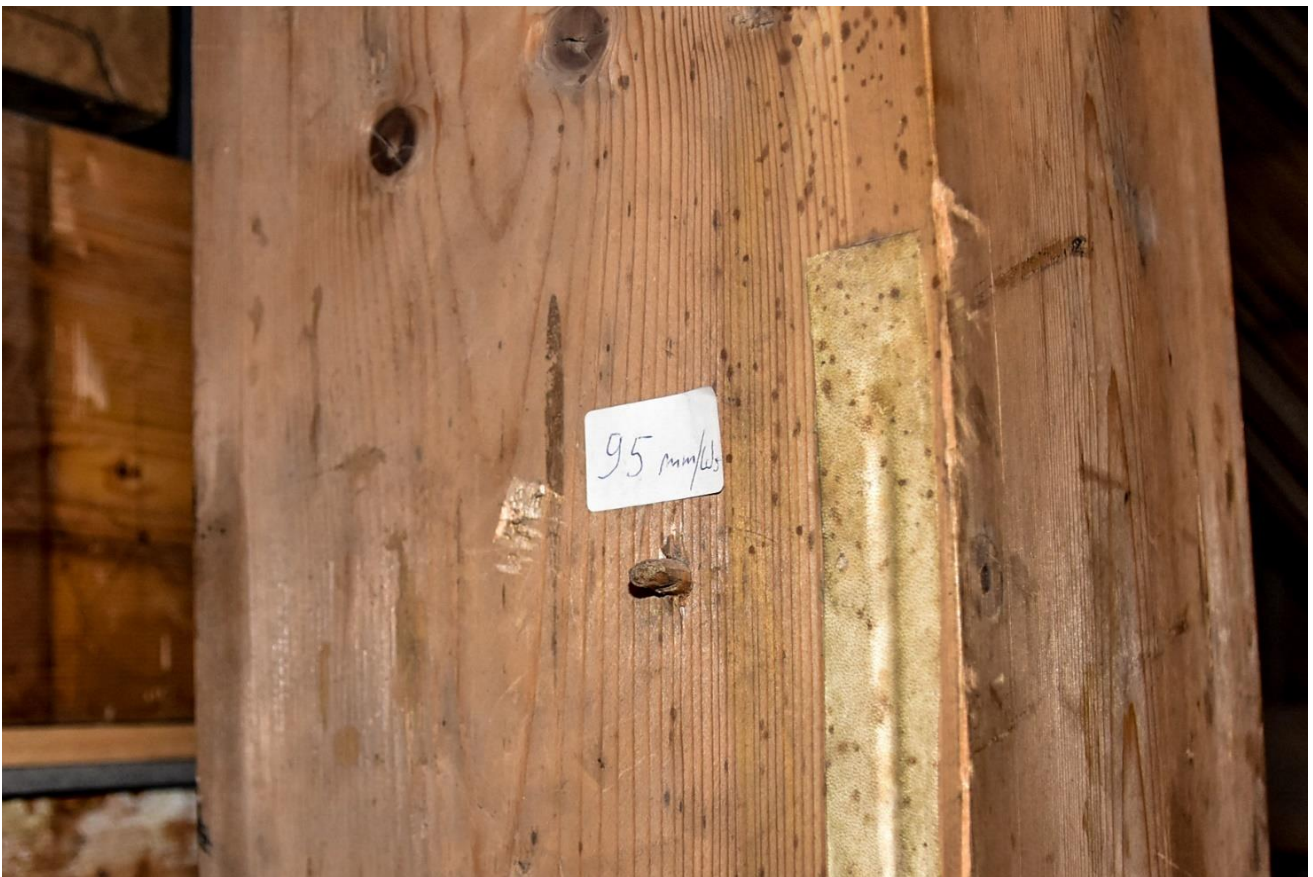
Fotografia 49 – punkt kontrolny ciśnienia wiatru w kanale powietrznym
