**EKSPERTYZA STANU ZACHOWANIA ORGANÓW PISZCZAŁKOWYCH**  
**ALEKSANDRA ŻEBROWSKIEGO (26/II+P, 1903 R.)**  
**W BAZYLICE PW. MATKI BOŻEJ ANIELSKIEJ OO. BERNARDYNÓW**  
**W KALWARII ZEBRZYDOWSKIEJ**  
**ZAWIERAJĄCA PROGRAM PRAC KONSERWATORSKICH**

OPRACOWANIE: DR FILIP PRESSEISEN

KRAKÓW, MARZEC 2022 R.

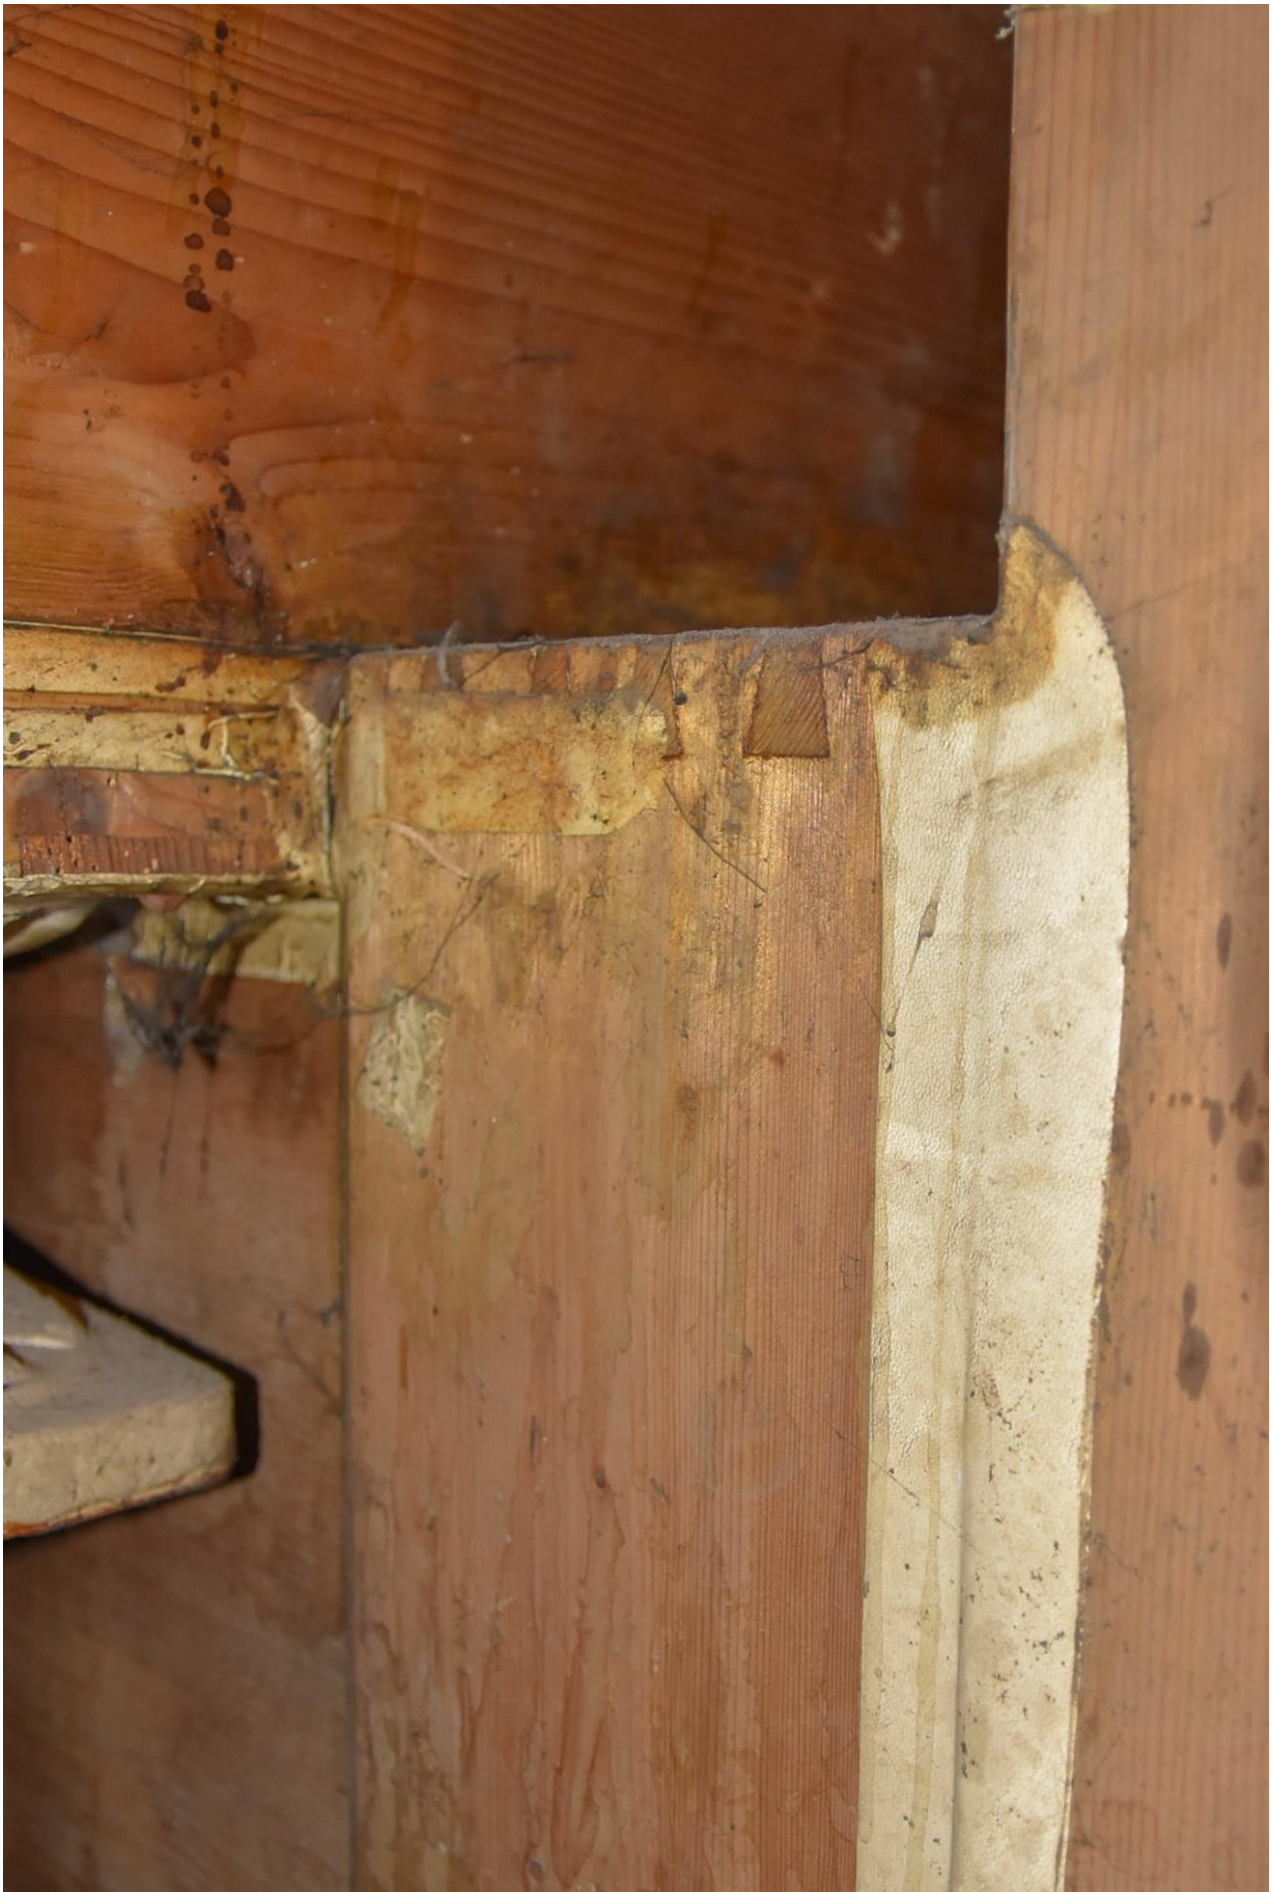
Fotografia 50 – połączenie miecha z kanałem wiatrowym

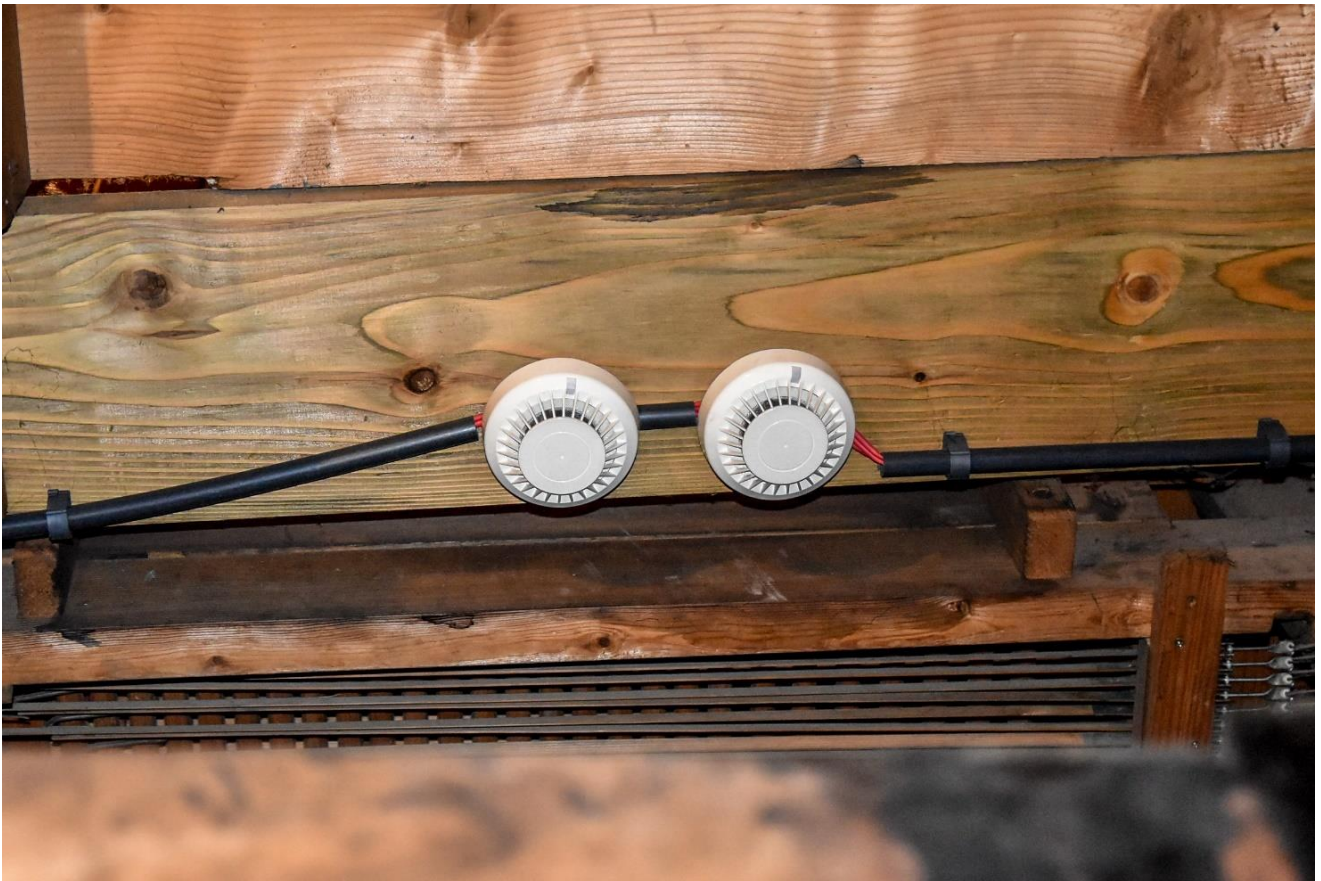
Fotografia 52 – czujki systemu przeciwpożarowego, obok nich prowadzenie abstraktów traktury mechanicznej

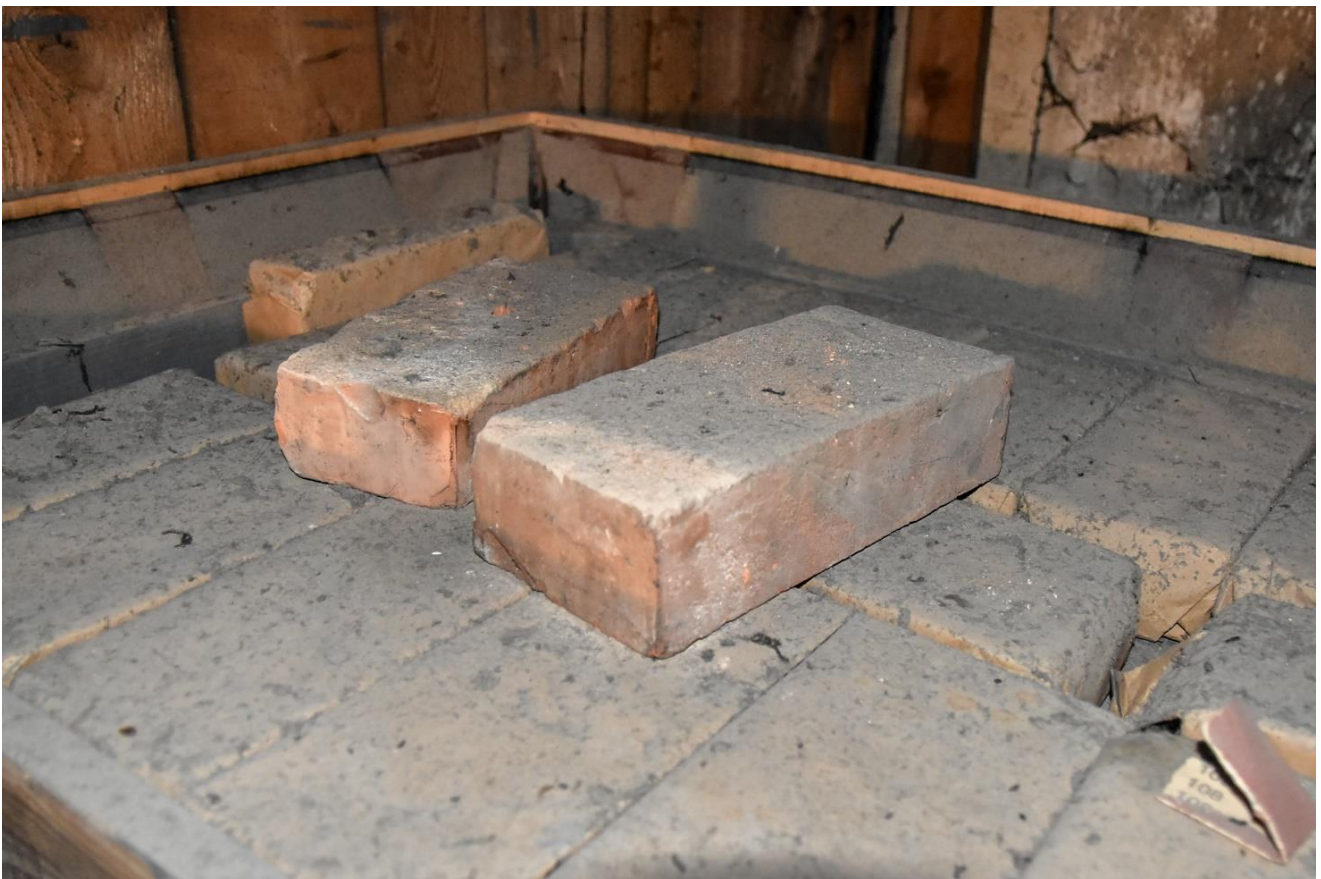
Fotografia 53 – obciążniki na miechu pływakowym w postaci cegieł opakowanych oraz nieopakowanych

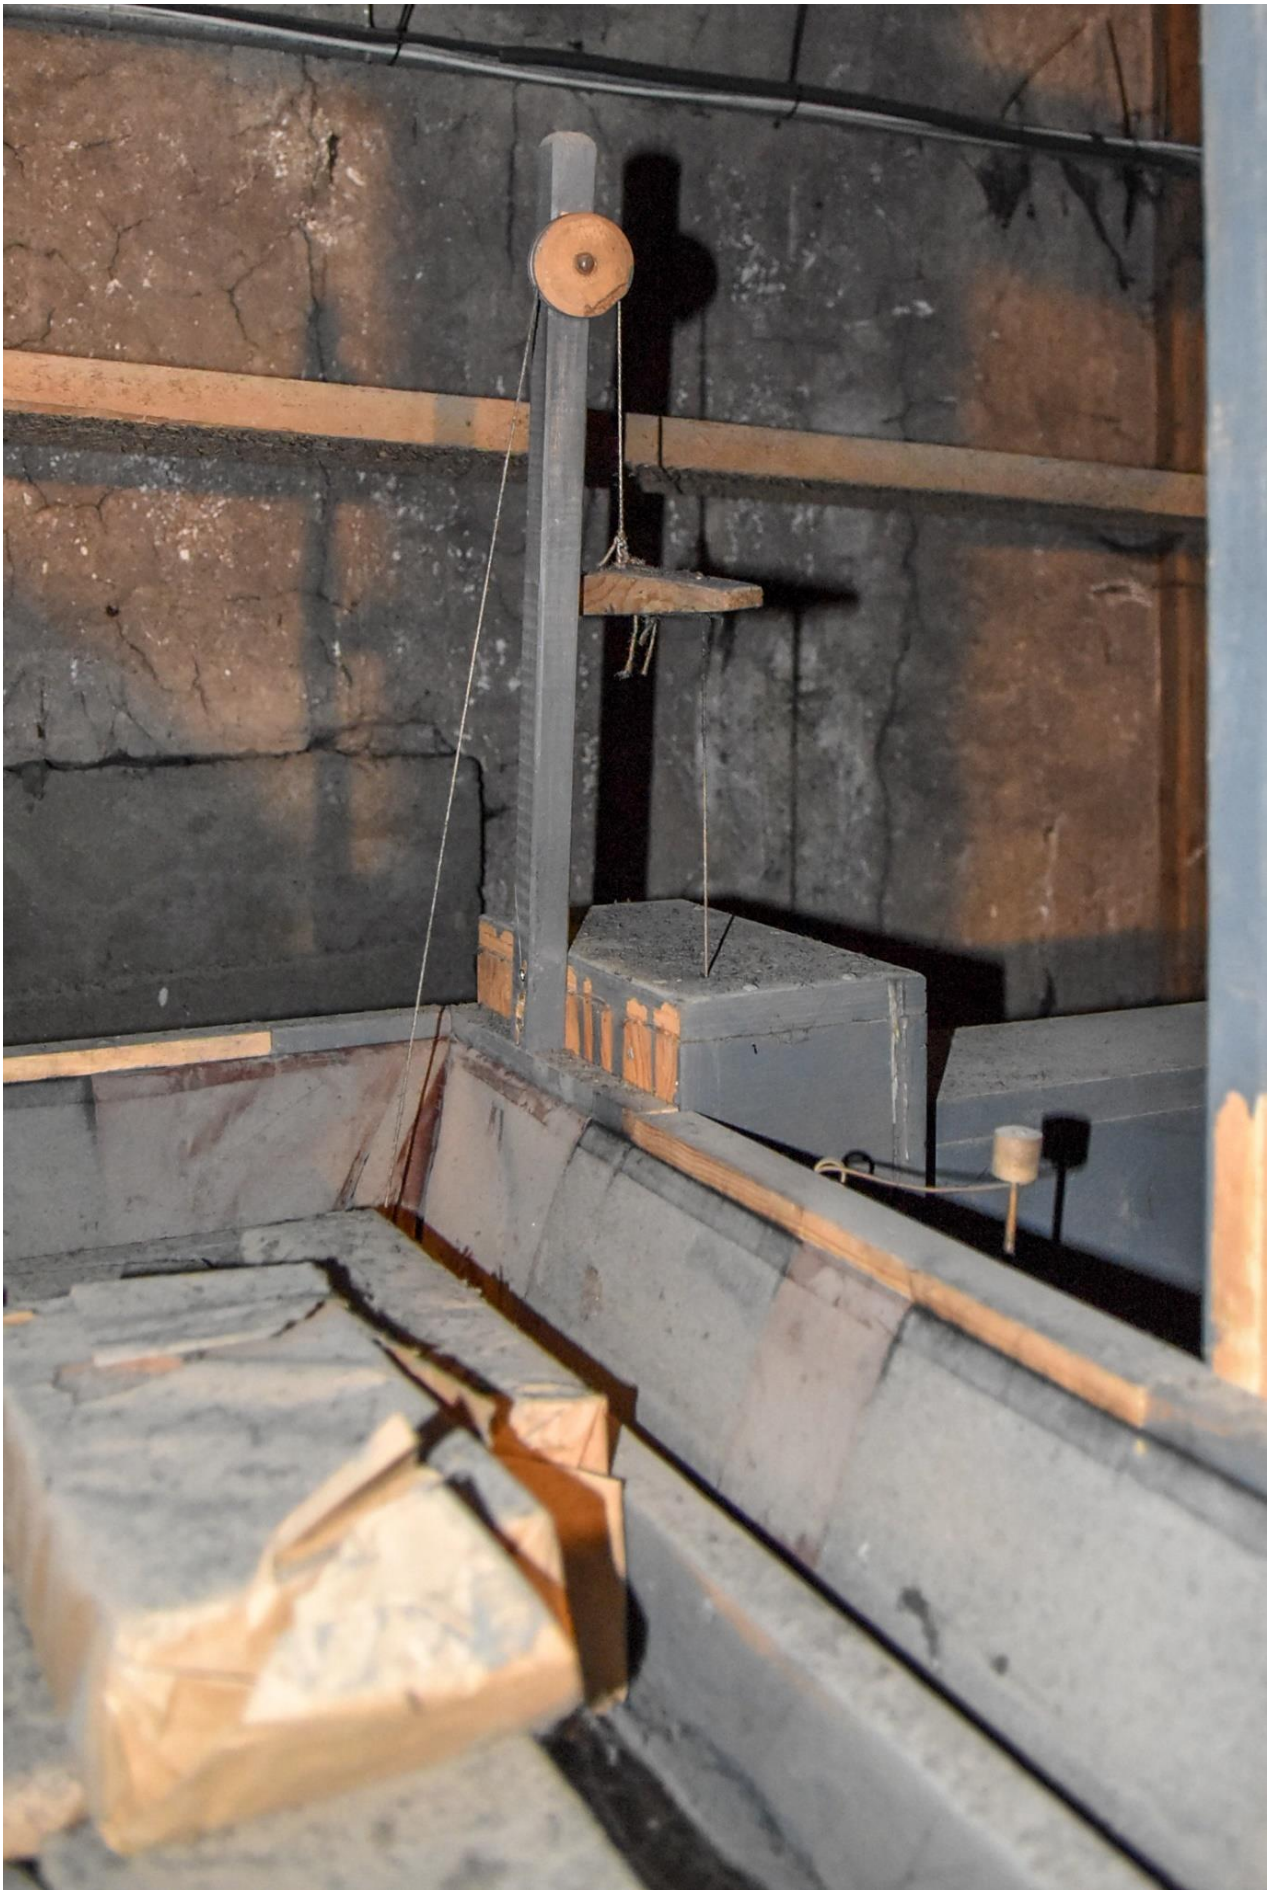
Fotografia 54 – skrzynka regulacyjna

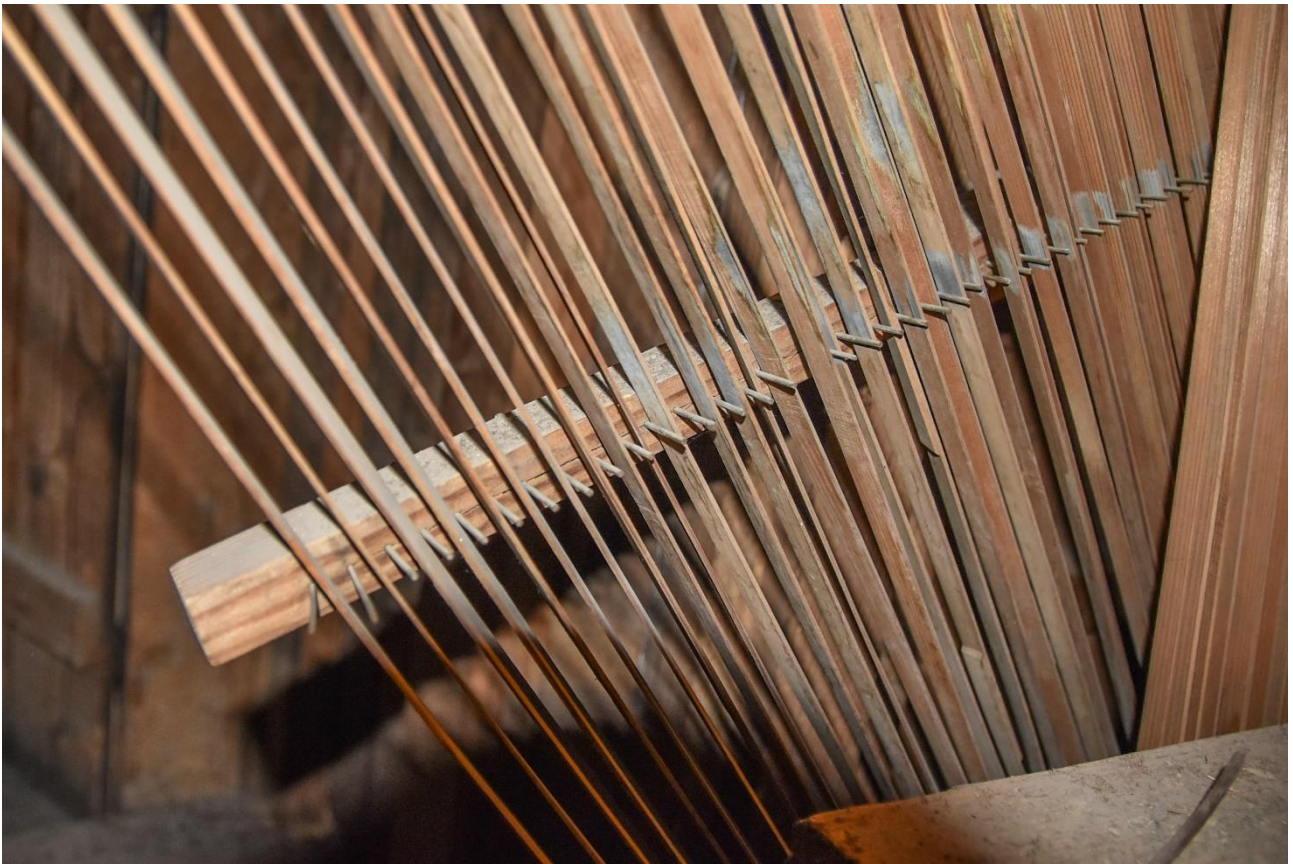
Fotografia 58 – grzebień stabilizacyjny ciągu traktowego, wykrzywione zarówno sztyfty, jak i listewki

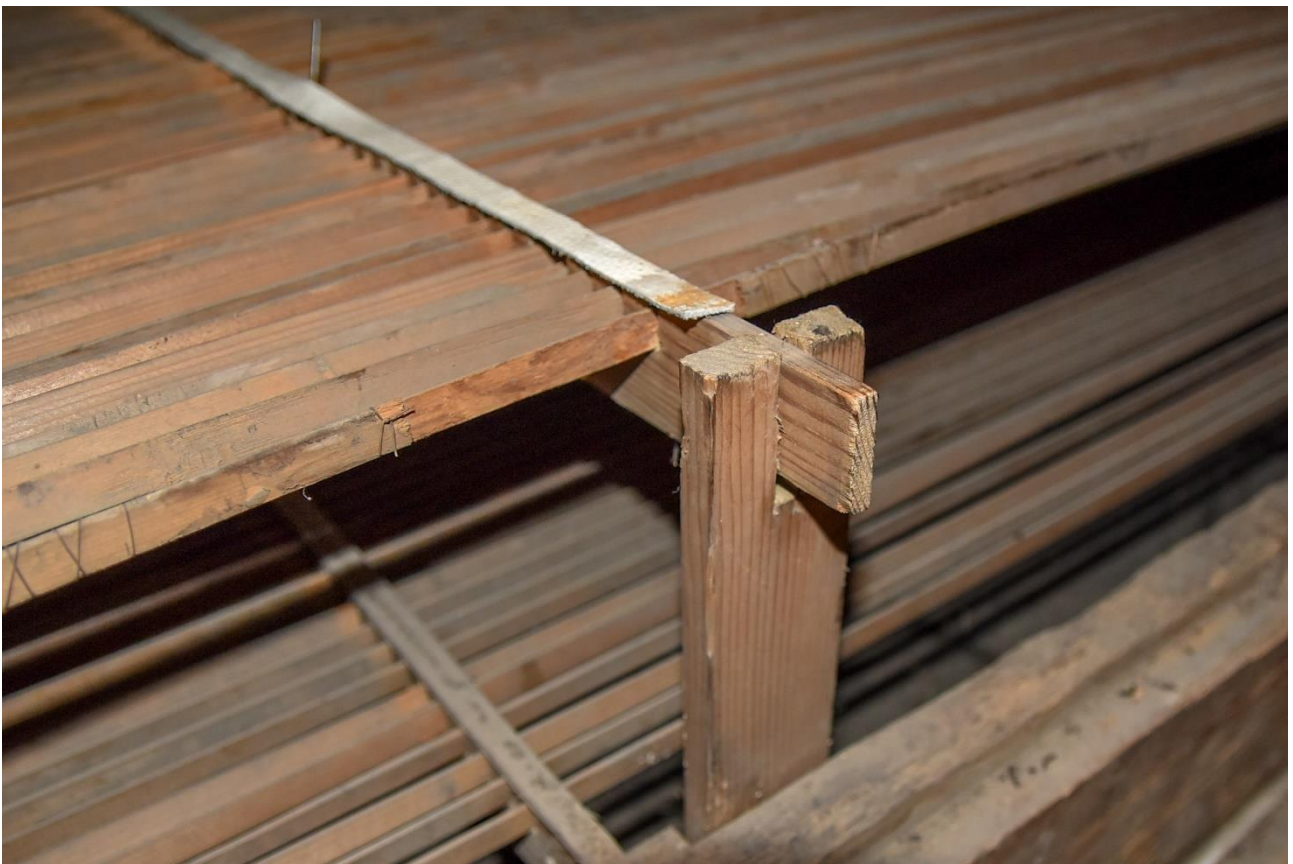
Fotografia 59 – prowizorycznie osadzone mocowanie stabilizatora ciągu traktowego tuż przy tylnej stronie kontuaru

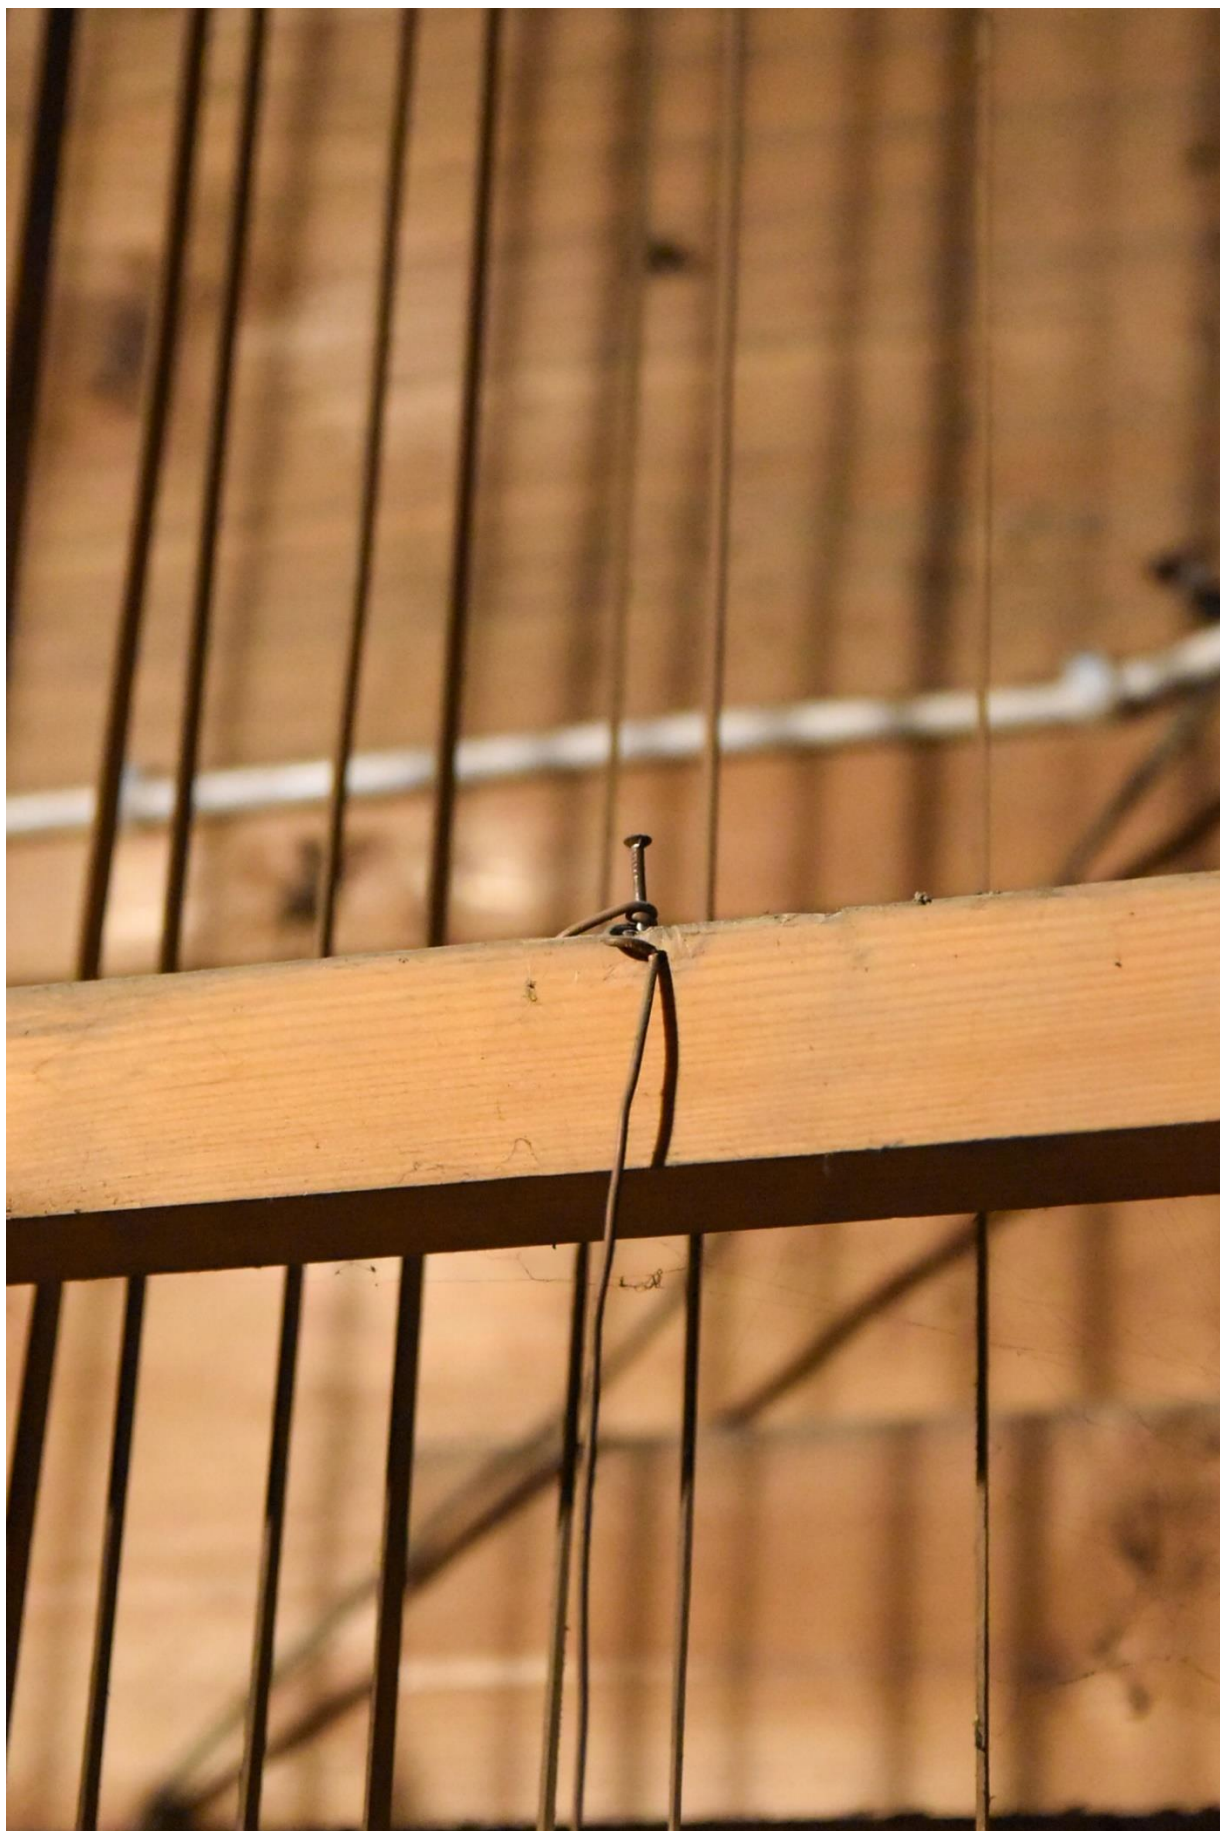
Fotografia 61 – prowizoryczne mocowanie zagiętego i wykrzywionego drutu na drewnianej listwie za pomocą krzywo i nie do końca wbitego gwoźdźcia świadczyć może o wysokiej kreatywności i fantazji osób działających we wnętrzu organów i nie stosujących profesjonalnych rozwiązań organmistrzowskich

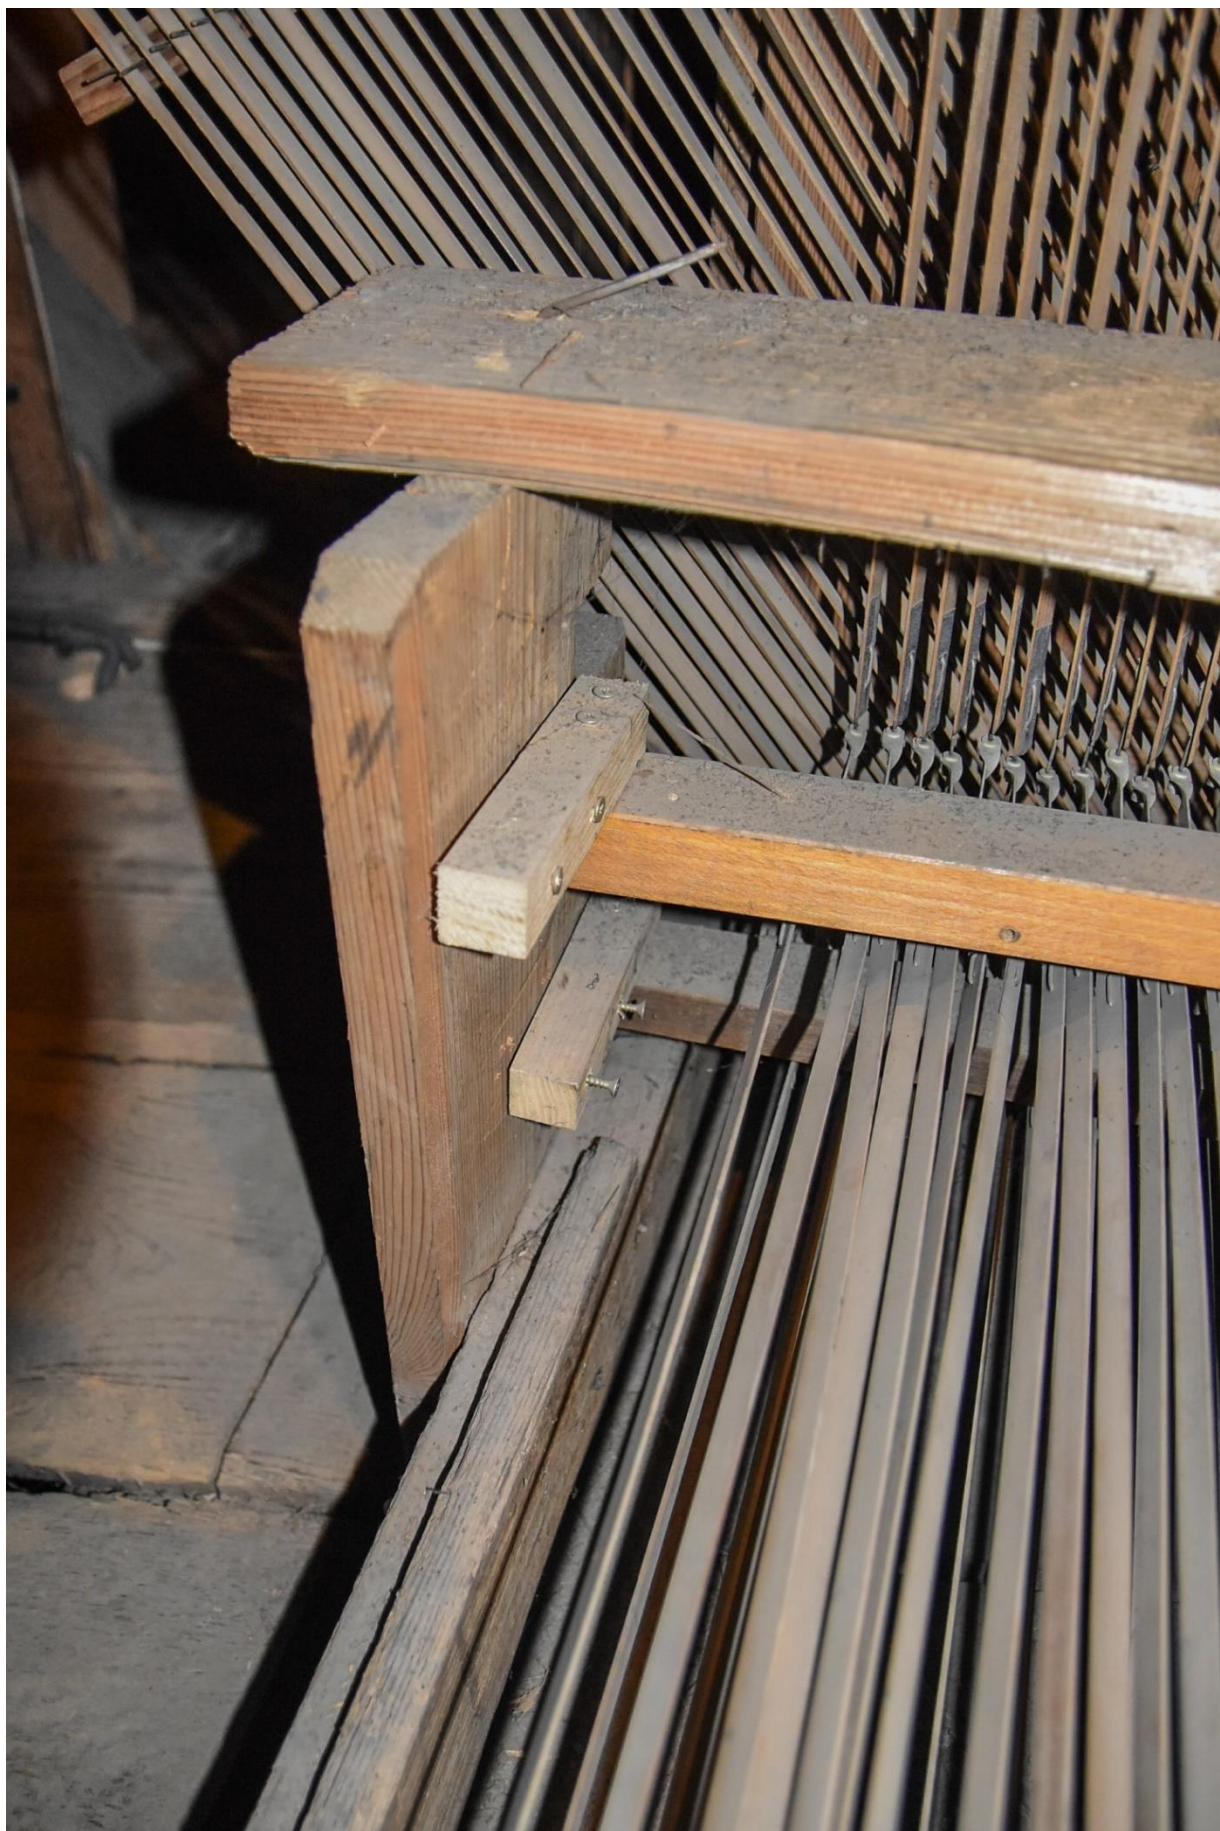
Fotografia 62 – początek ciągu traktowego, wykrzywione abstrakty, prowizoryczne mocowanie listew stabilizujących

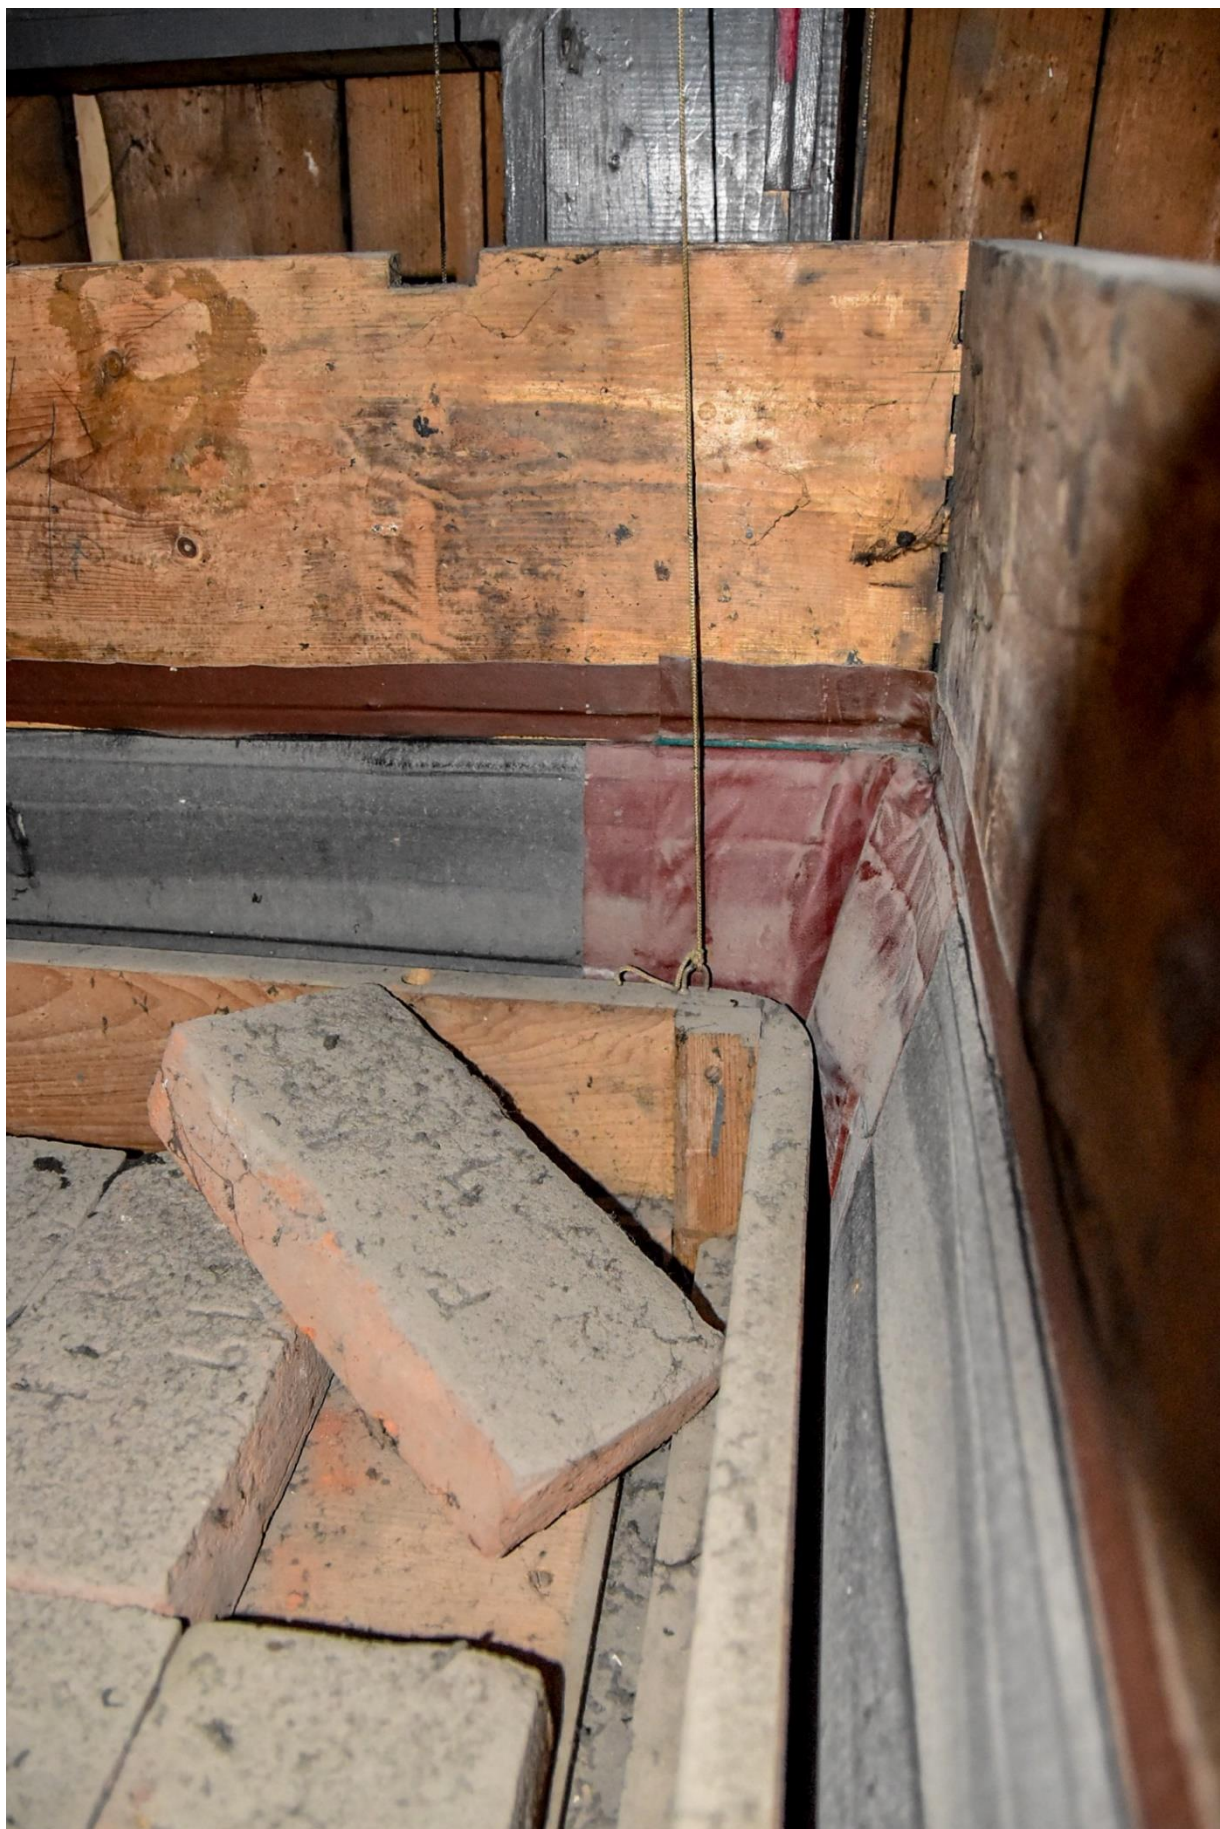
Fotografia 63 – wierzchnia część miecha, widoczna olbrzymia warstwa kurzu, brak opakowania cegieł obciążnikowych, sznur łączący pływak ze skrzynką regulującą oraz nierówne uszczelnienie za pomocą materiału skóropodobnego

4. Wymiana fałd miechów pływakowych (narożniki skórzane, odcinki proste – *Gummituch*).
5. W razie potrzeby oskórowanie czerpaka (fałdy i rogi) miechową skórą kozią, owczą lub krowią, garbowaną bezchromowo.

13. Oklejenie niebieskim papierem lub żółtym brystolem skrzyni miechów.
14. Kontrola szczelności, pęknięć miechów. W razie potrzeby uszczelnienie drewnianych elementów konstrukcyjnych.

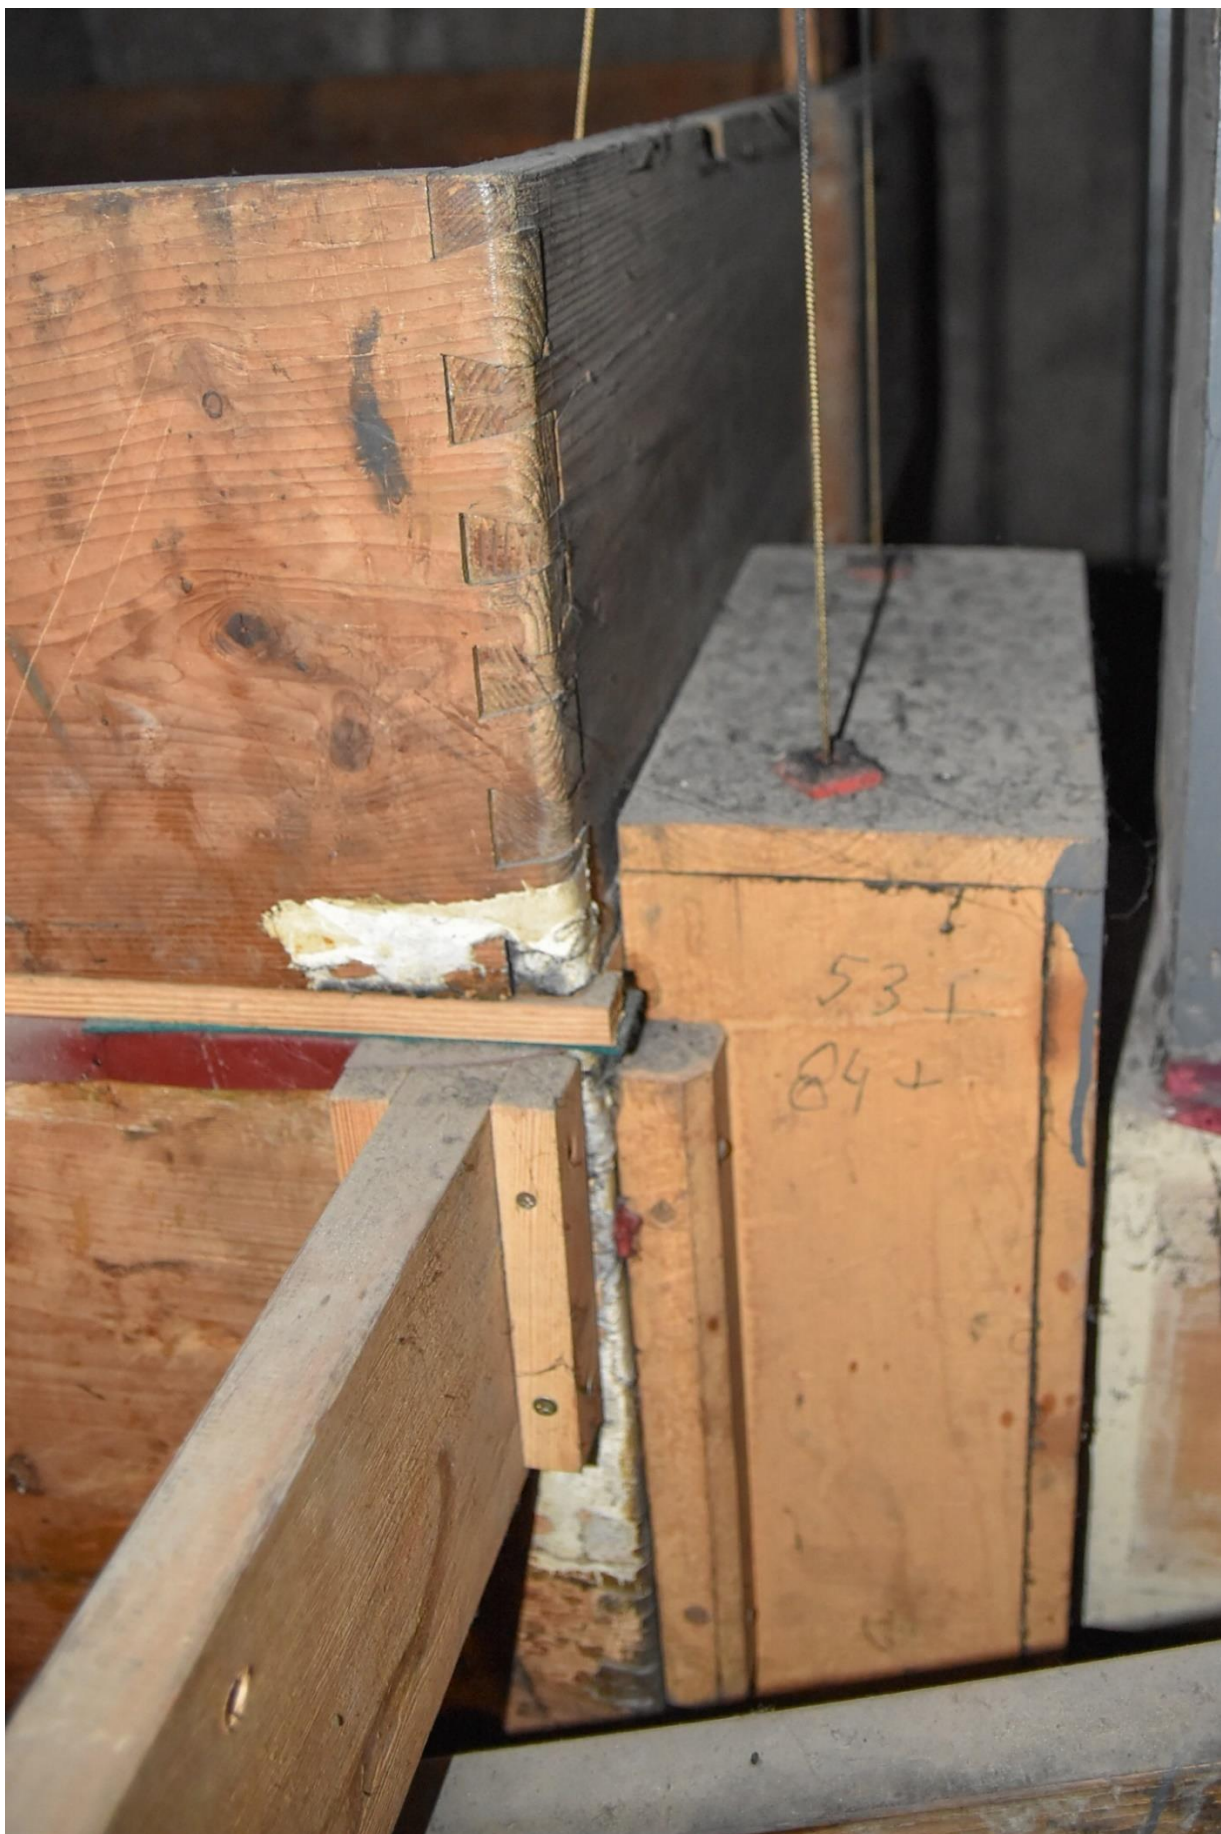
Fotografia 66 – skrzynka regulacyjna z zaciekiem farby i oznaczeniami liczbowymi umieszczona obok miecha złożonego z dwóch kondygnacji przedzielonych drewnianą listwą i kawałkiem filcu, widoczna różnica w jakości zastosowanego drewna pozwala odróżnić elementy oryginalne od wtórnych

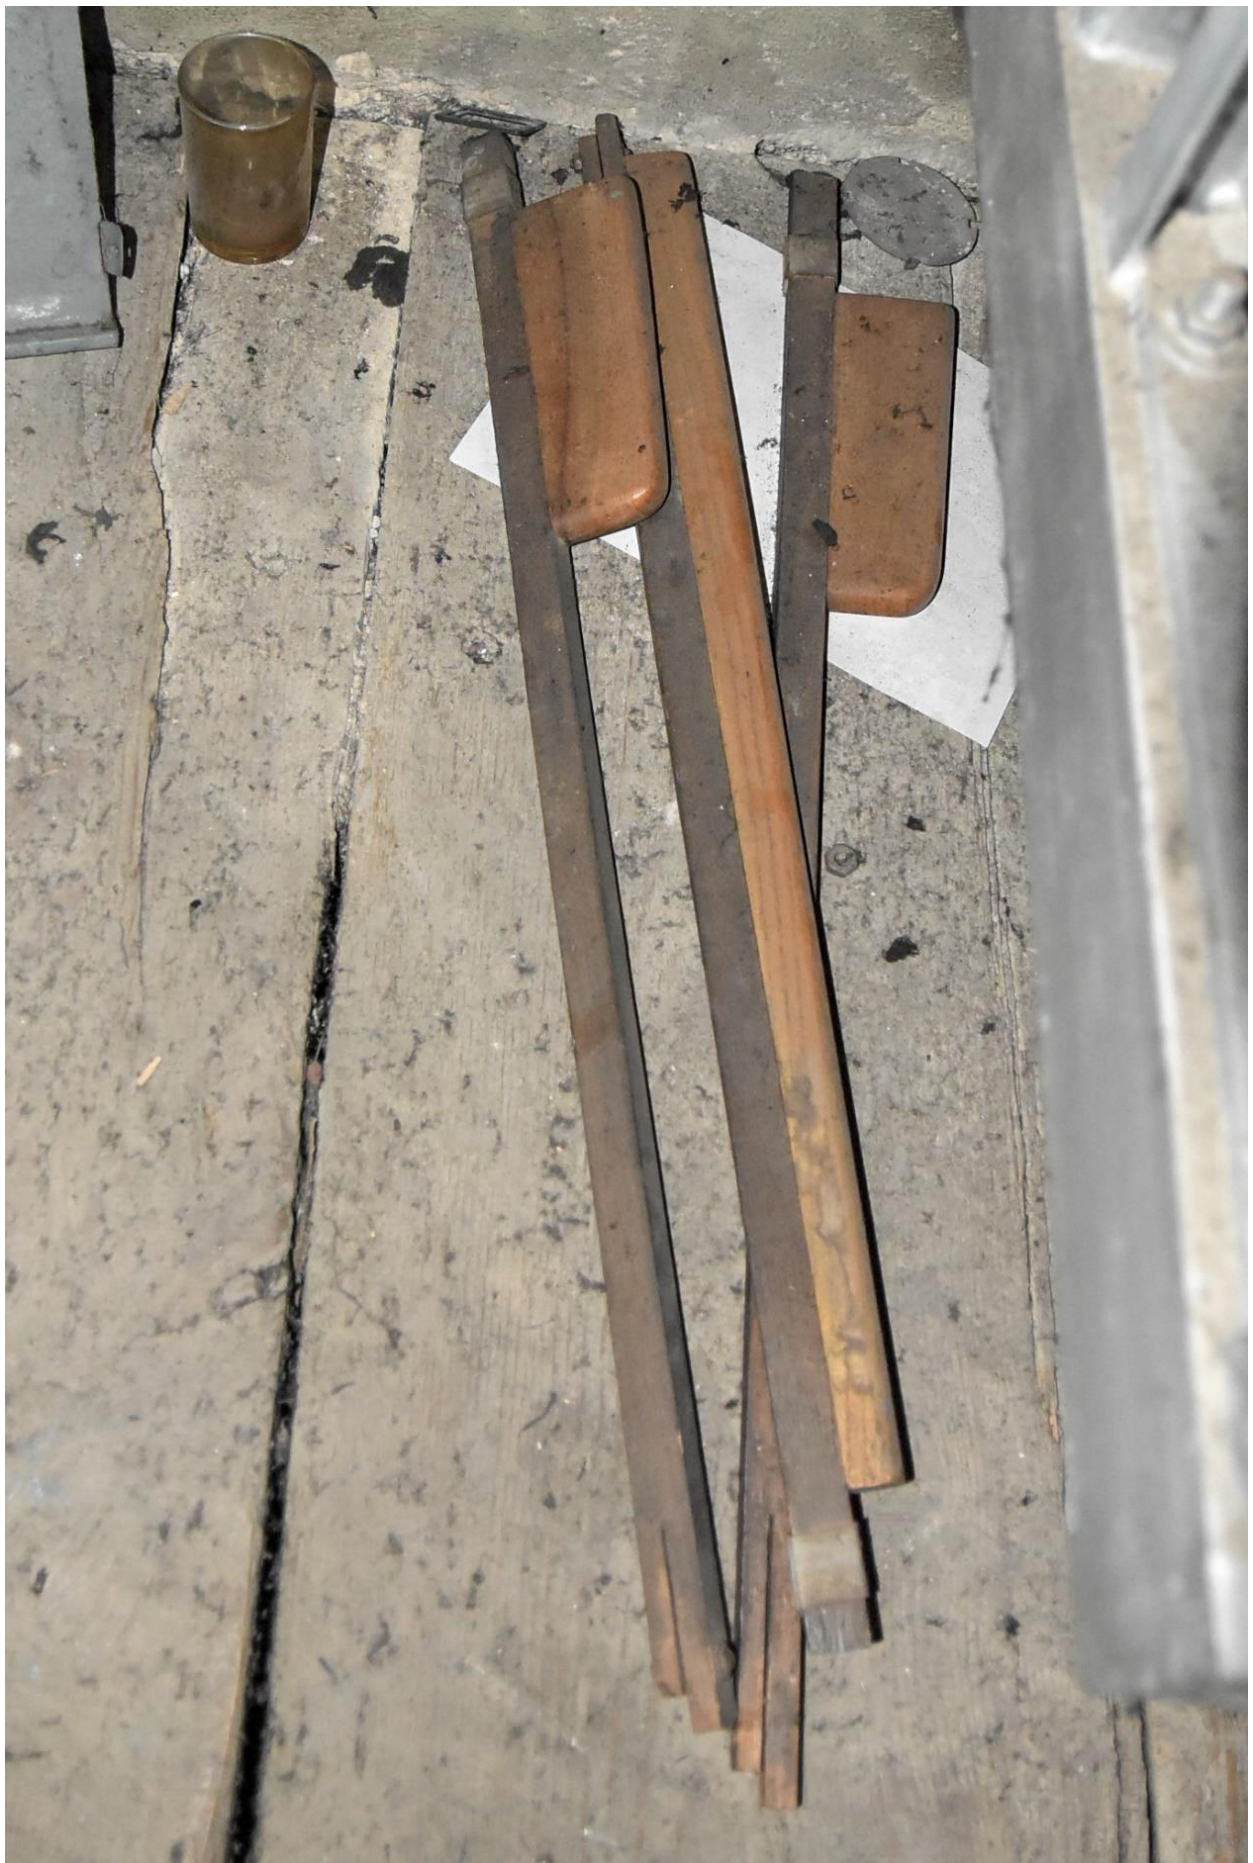
Fotografia 69 – dwa klawisze chromatyczne i jeden diatoniczny klawiatury pedałowej znalezione w pomieszczeniu, w którym znajdowała się kiedyś dmuchawa
