**EKSPERTYZA STANU ZACHOWANIA ORGANÓW PISZCZAŁKOWYCH**  
**ALEKSANDRA ŻEBROWSKIEGO (26/II+P, 1903 R.)**  
**W BAZYLICE PW. MATKI BOŻEJ ANIELSKIEJ OO. BERNARDYNÓW**  
**W KALWARII ZEBRZYDOWSKIEJ**  
**ZAWIERAJĄCA PROGRAM PRAC KONSERWATORSKICH**

OPRACOWANIE: DR FILIP PRESSEISEN

KRAKÓW, MARZEC 2022 R.

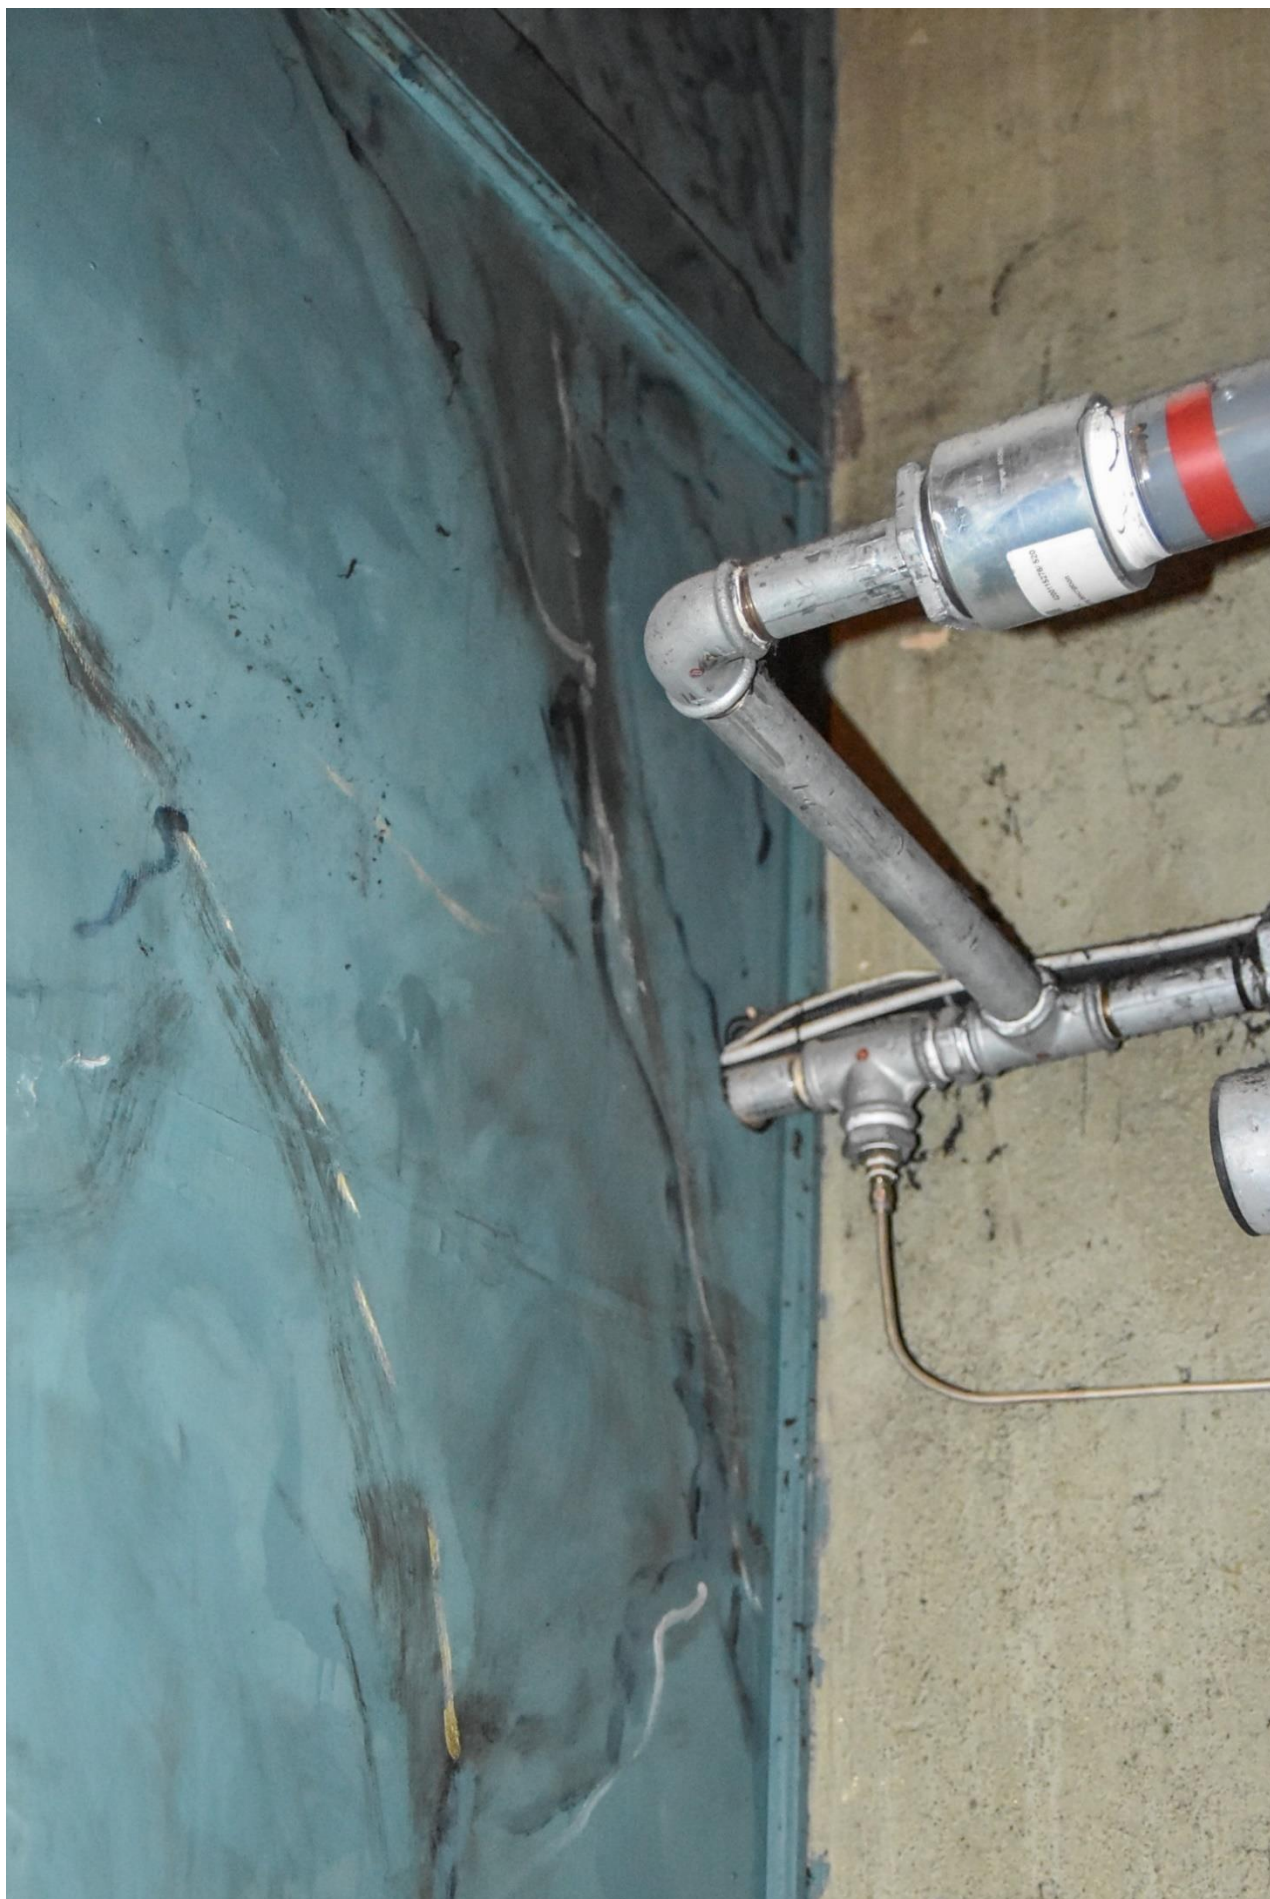
Fotografia 70 – przyłącze stałych urządzeń gaśniczych na rogu ściany zachodniej i północnego boku szafy manualowej

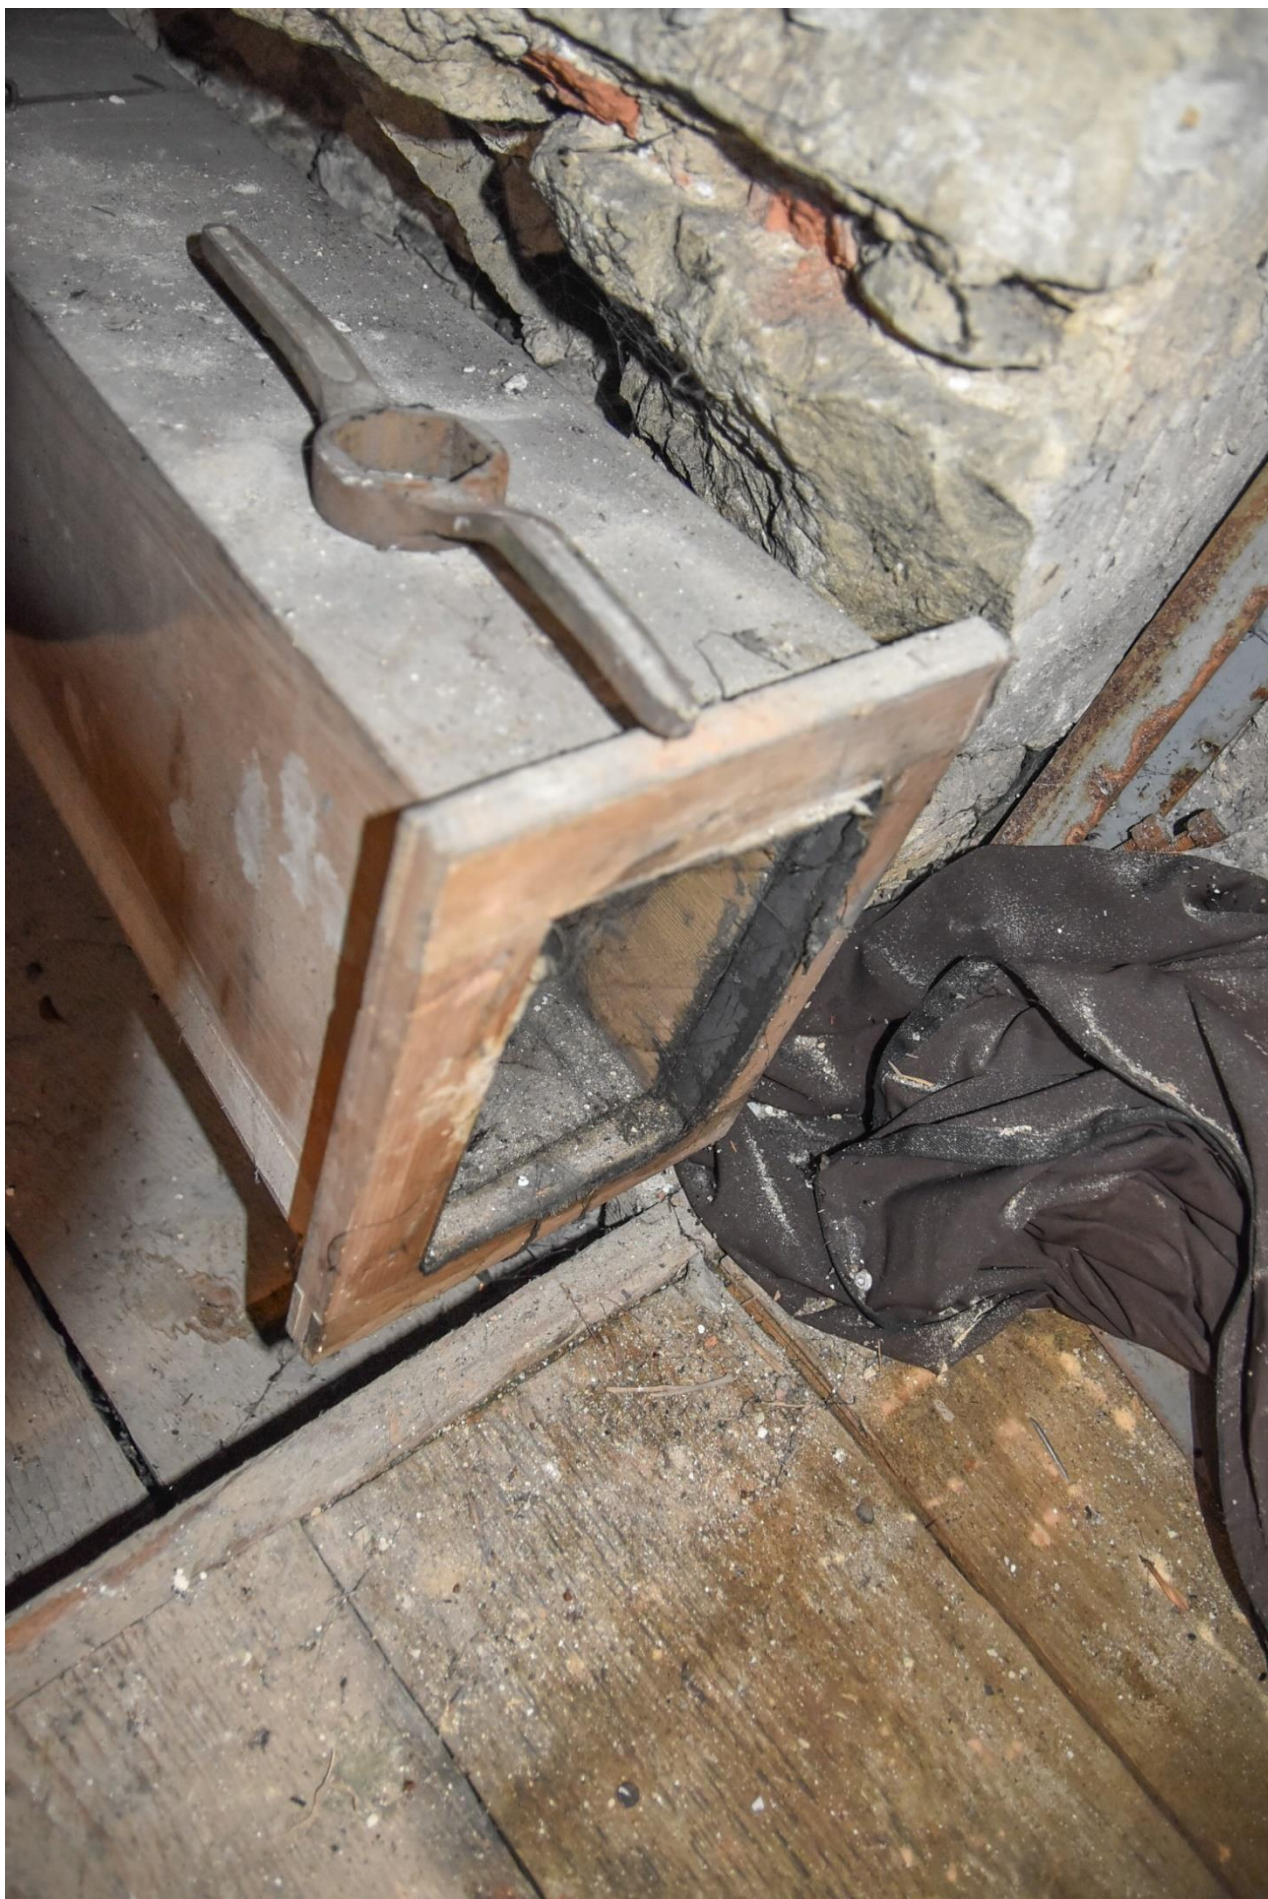
Fotografia 71 – miejsce podłączenia pierwotnej lokalizacji dmuchawy elektrycznej w pomieszczeniu na chórze

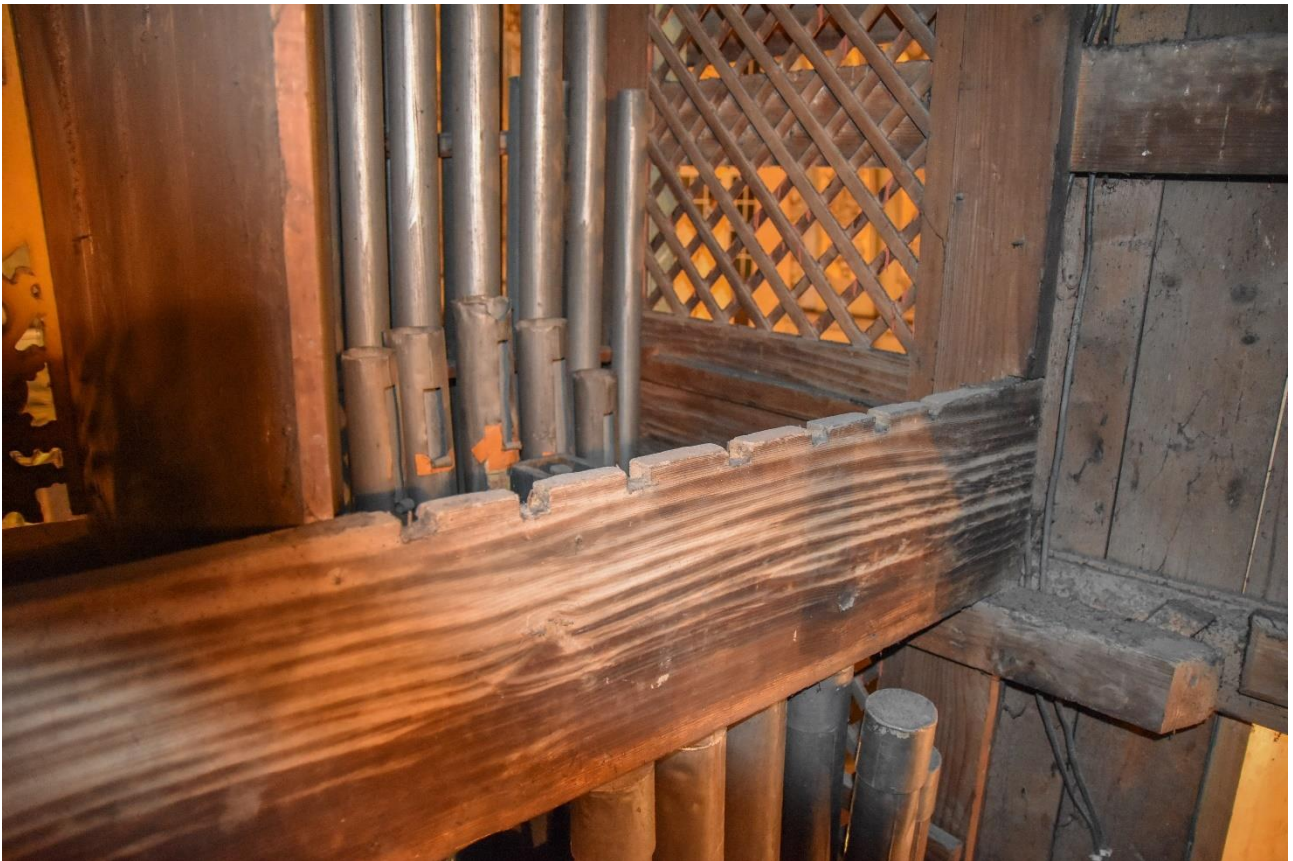
Fotografia 78 – pozostałości po wcześniejszej konstrukcji organów

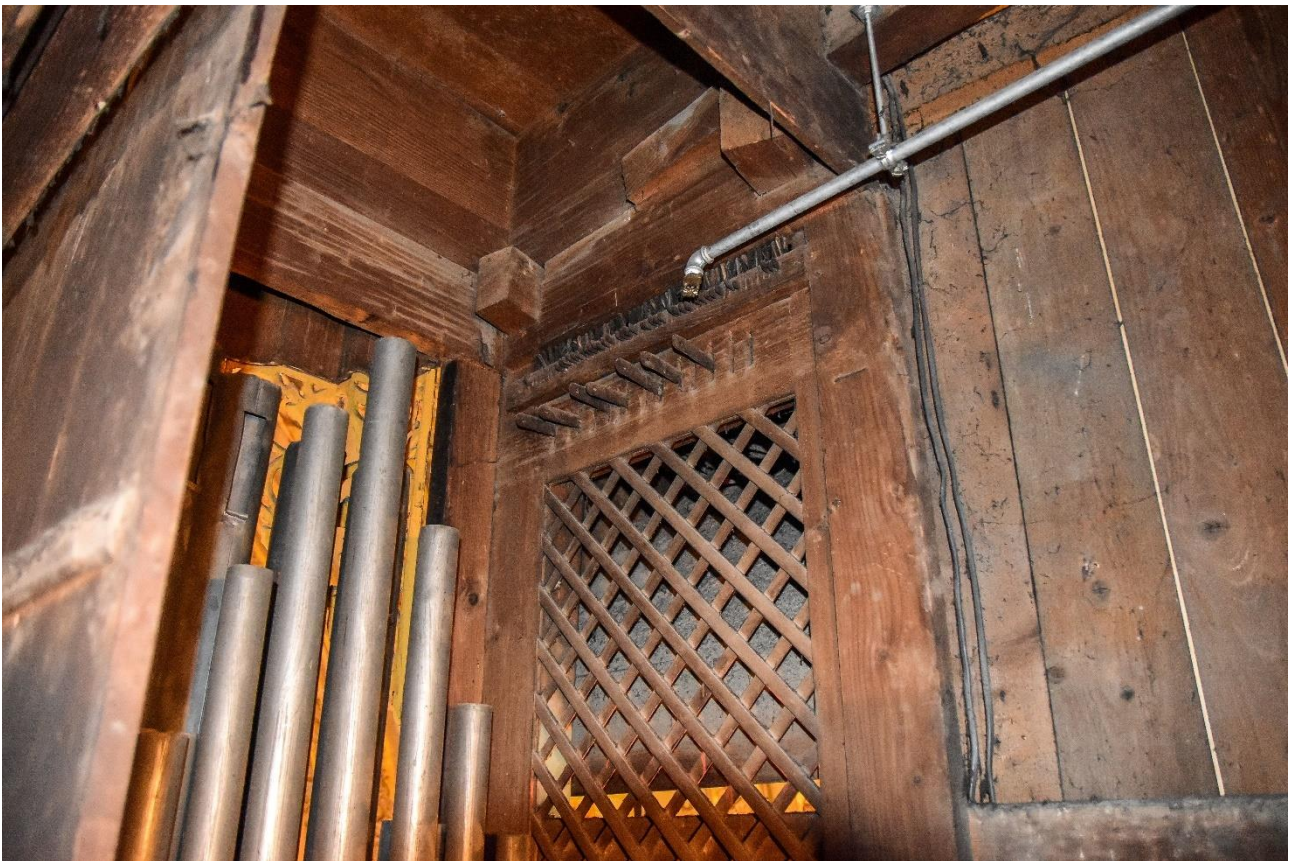
Fotografia 79 – zachowana listwa z kątownnikami, pozostałość po obecnie niemych pozytywie górnym

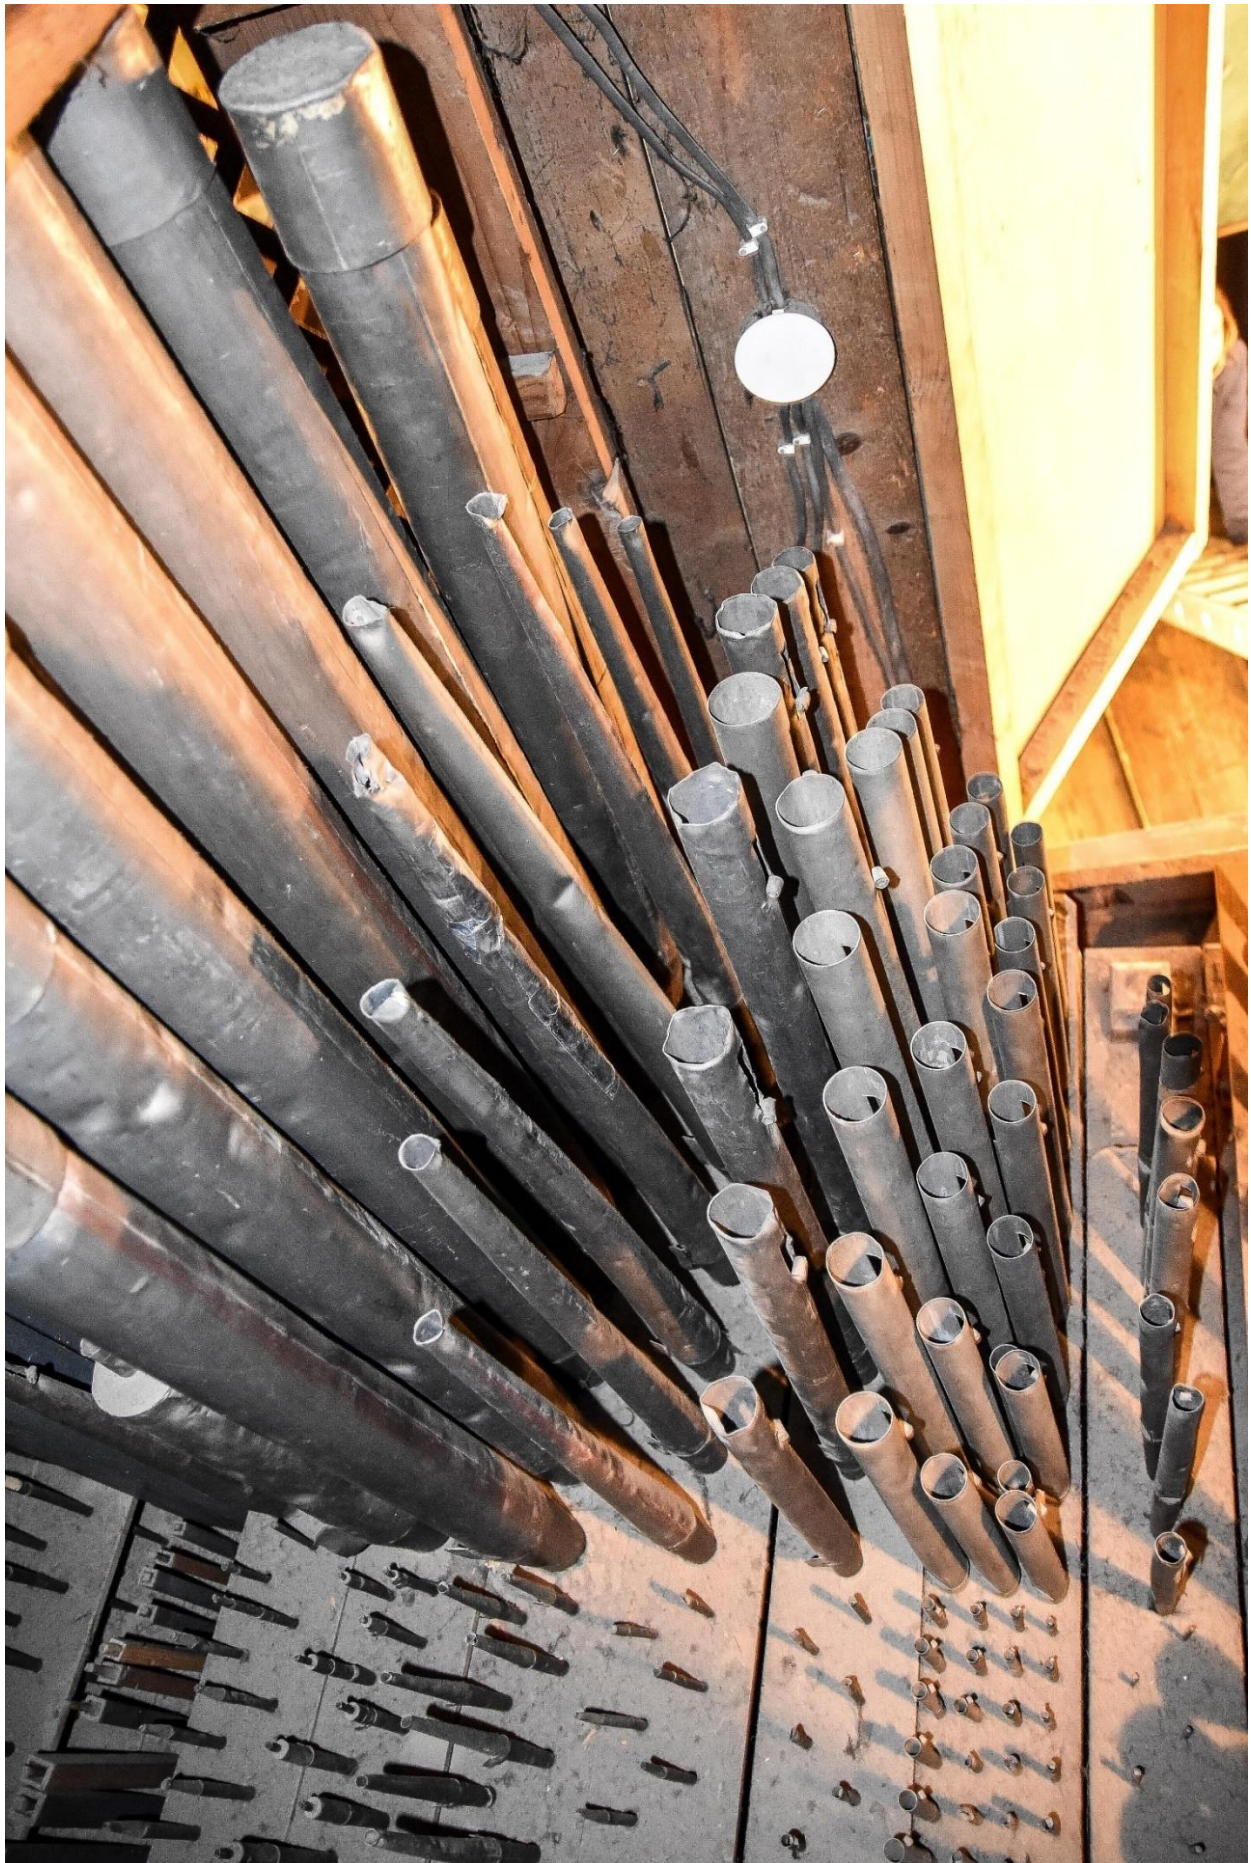
Fotografia 82 – materiał puszczalkowy sekcji głównej, zauważalna różnica w budowie i puszczalek wcześniejszych i modyfikacjach H. Siedlara w 1967 r. – rejestr wielorzędowy wykonany z zupełnie innego materiału

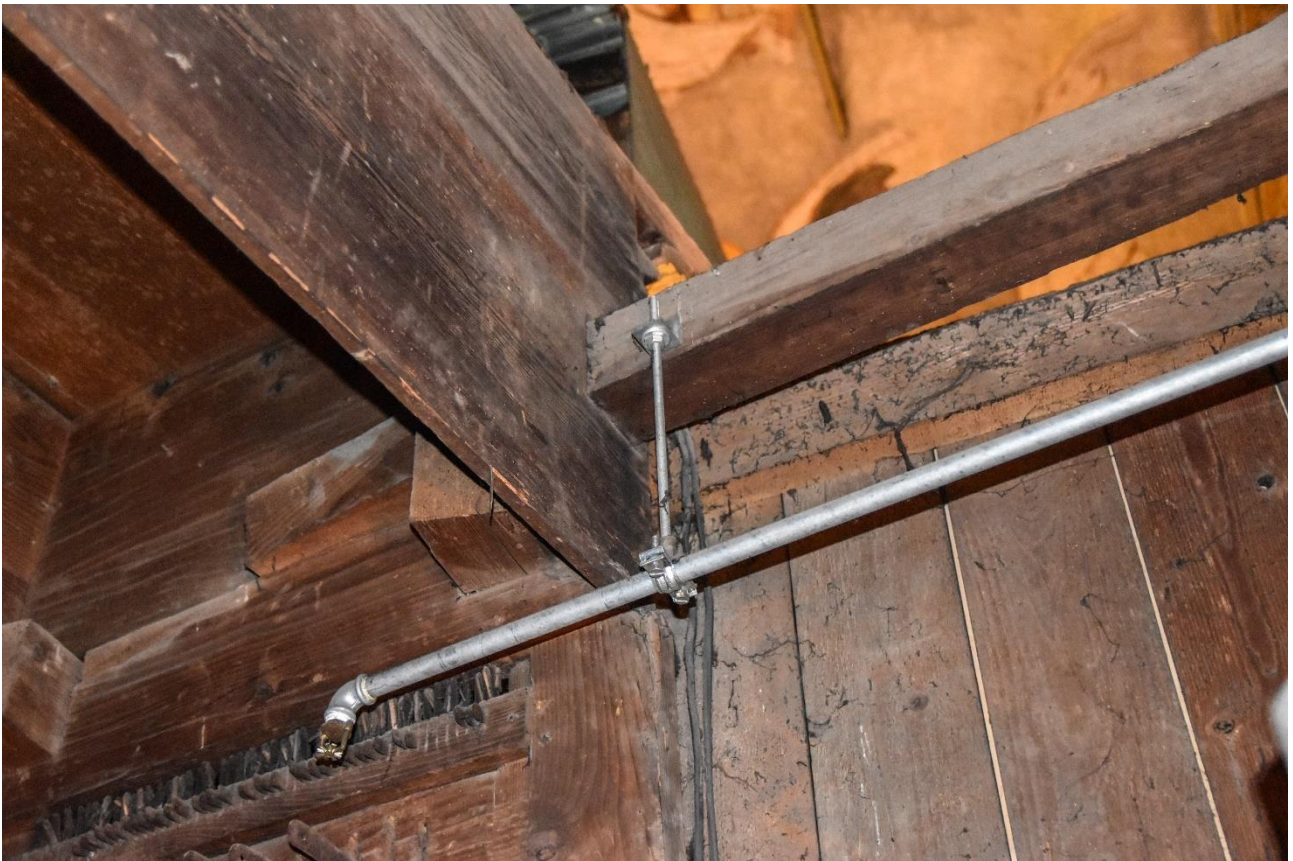
Fotografia 84 – rura systemu przeciwpożarowego kończąca się obok miejsca ulokowania listwy kątowników dawnego systemu traktury

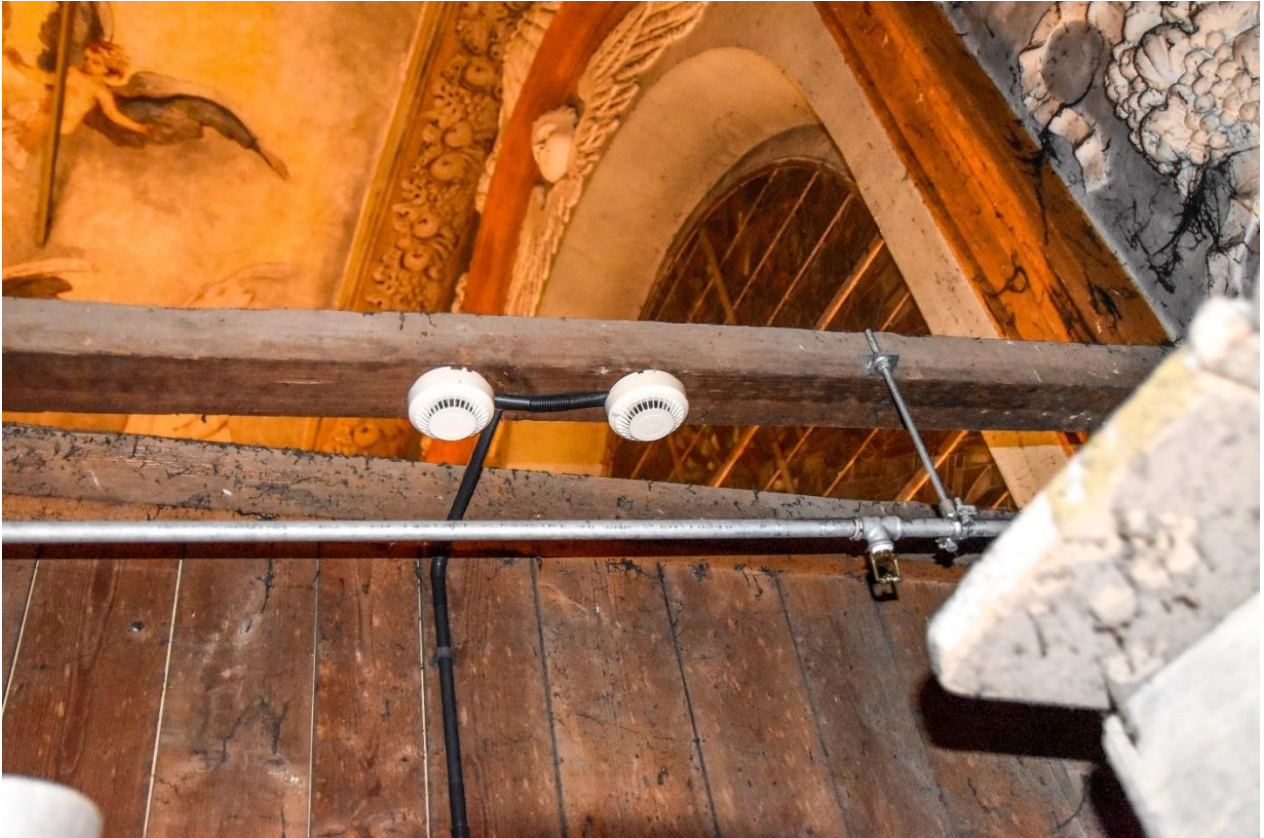
Fotografia 86 – czujki systemu przeciwpożarowego

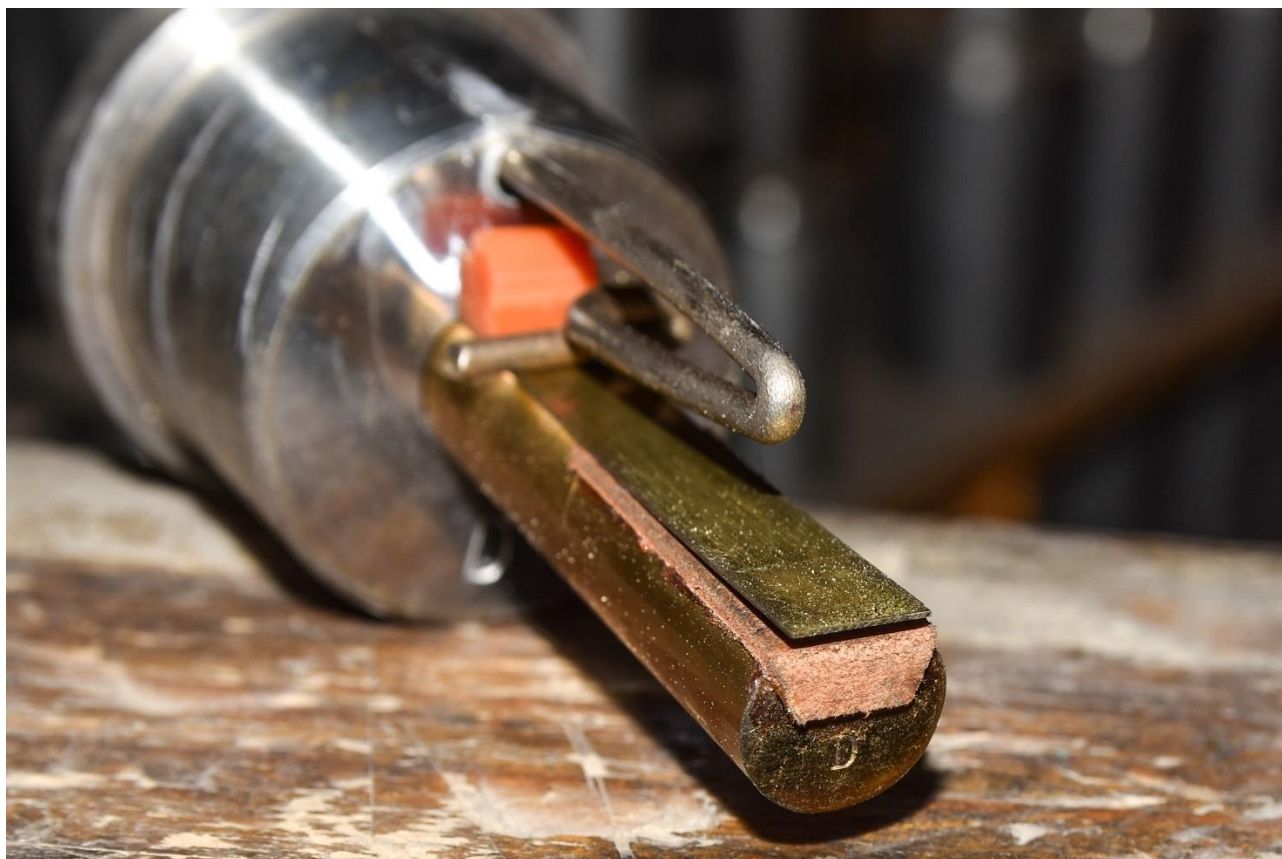
Fotografia 92 – widok głowicy piszczałki językowej z zaklinowaną oskórowaną rynienką i językiem

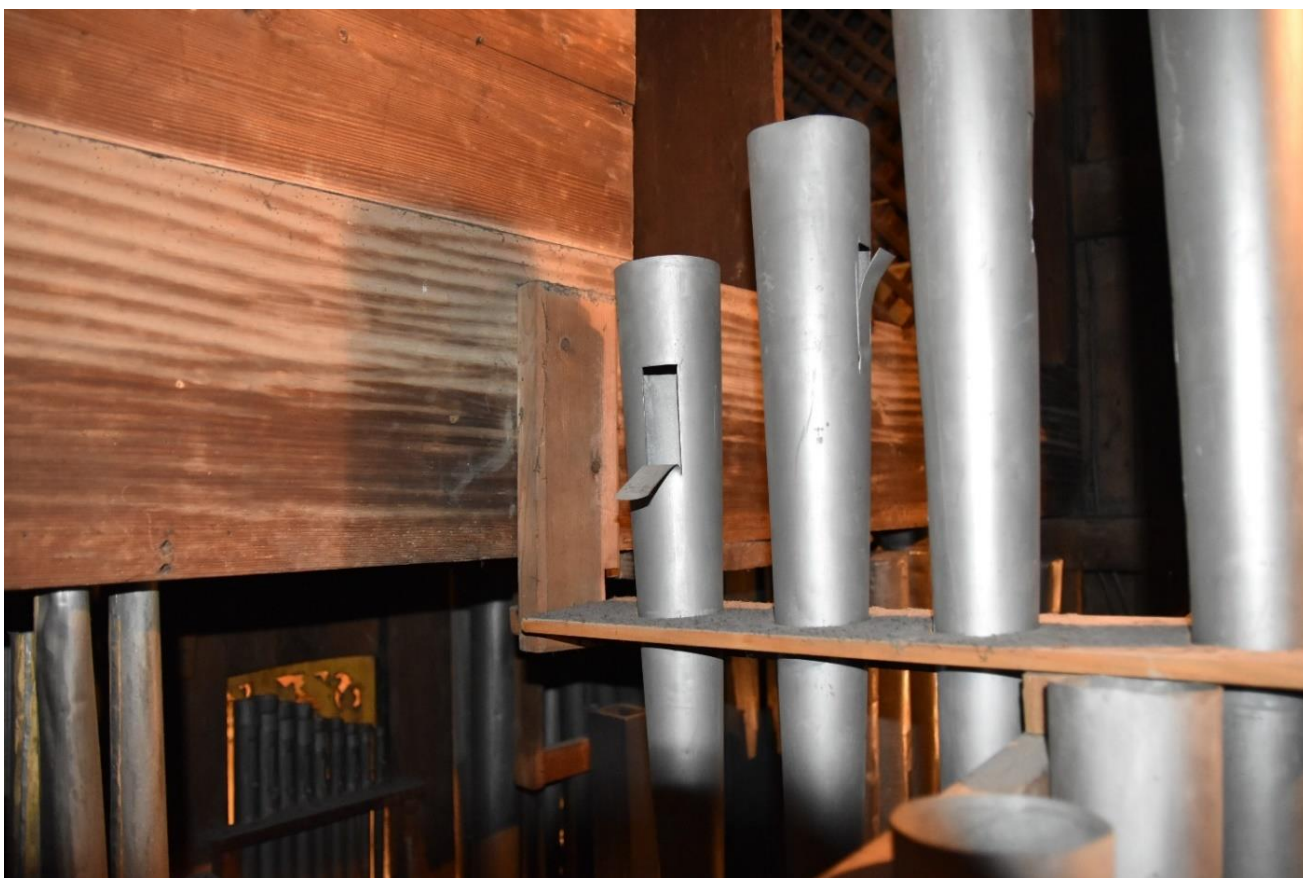
Fotografia 93 – nierównomierne i przypadkowe ustawienie zarówno pozycji rezonatorów, jak i stopnia ich otwarcia

113. Naprawa korpusów rezonatorów głosów językowych uzupełnienie ubytków oraz nadanie korpusom właściwej geometrii.
114. Kontrola jakości mocowania rezonatorów, w przypadku braku stabilizatorów stworzenie odpowiednich wsporników.

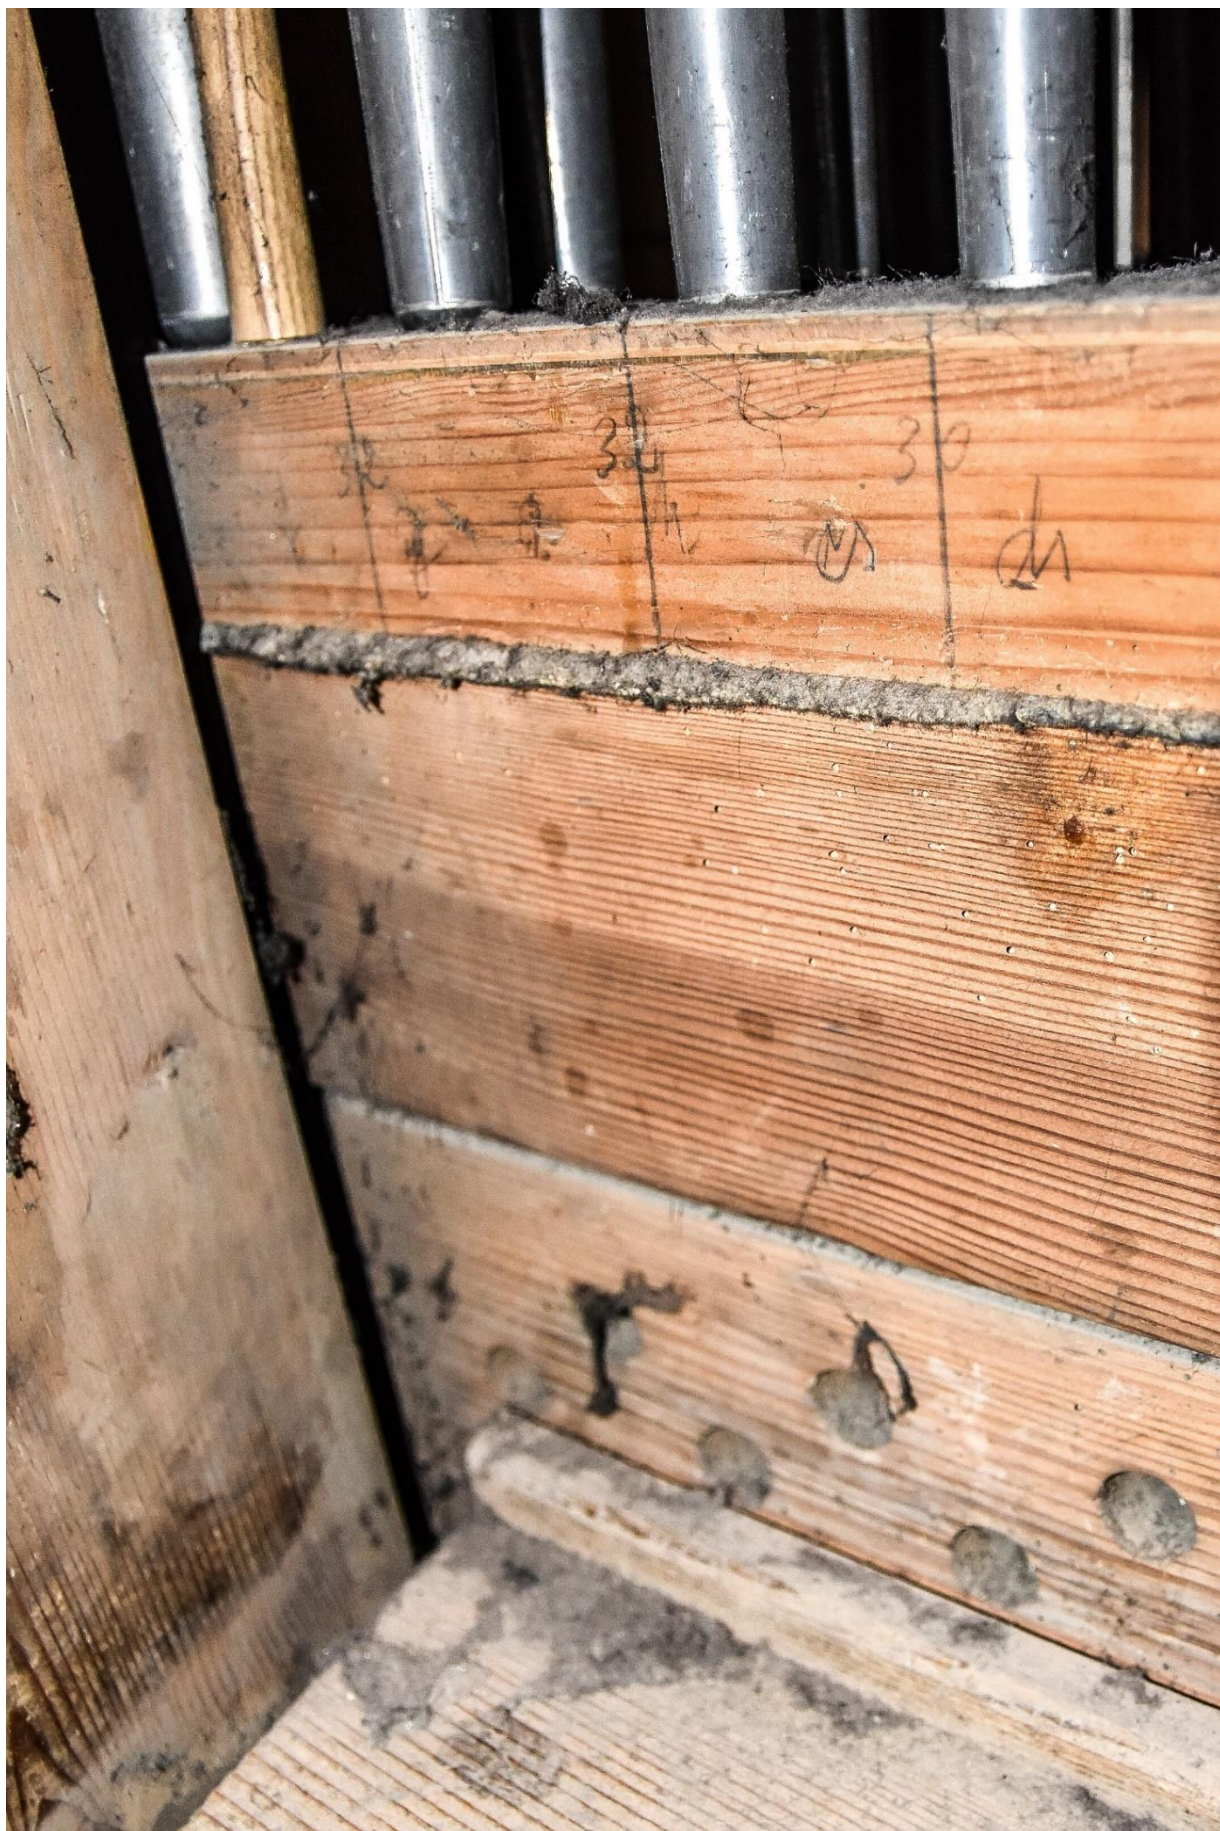
Fotografia 97 – wiatrownica manualu głównego z widocznymi: kanałem wiatrowym, listwą wałków popychaczy, uszczelnieniem, częścią główną z otworami będącymi śladami żeru owadźich szkodników drewna, literowymi i liczbowymi podpisami na górnej części wiatrownicy

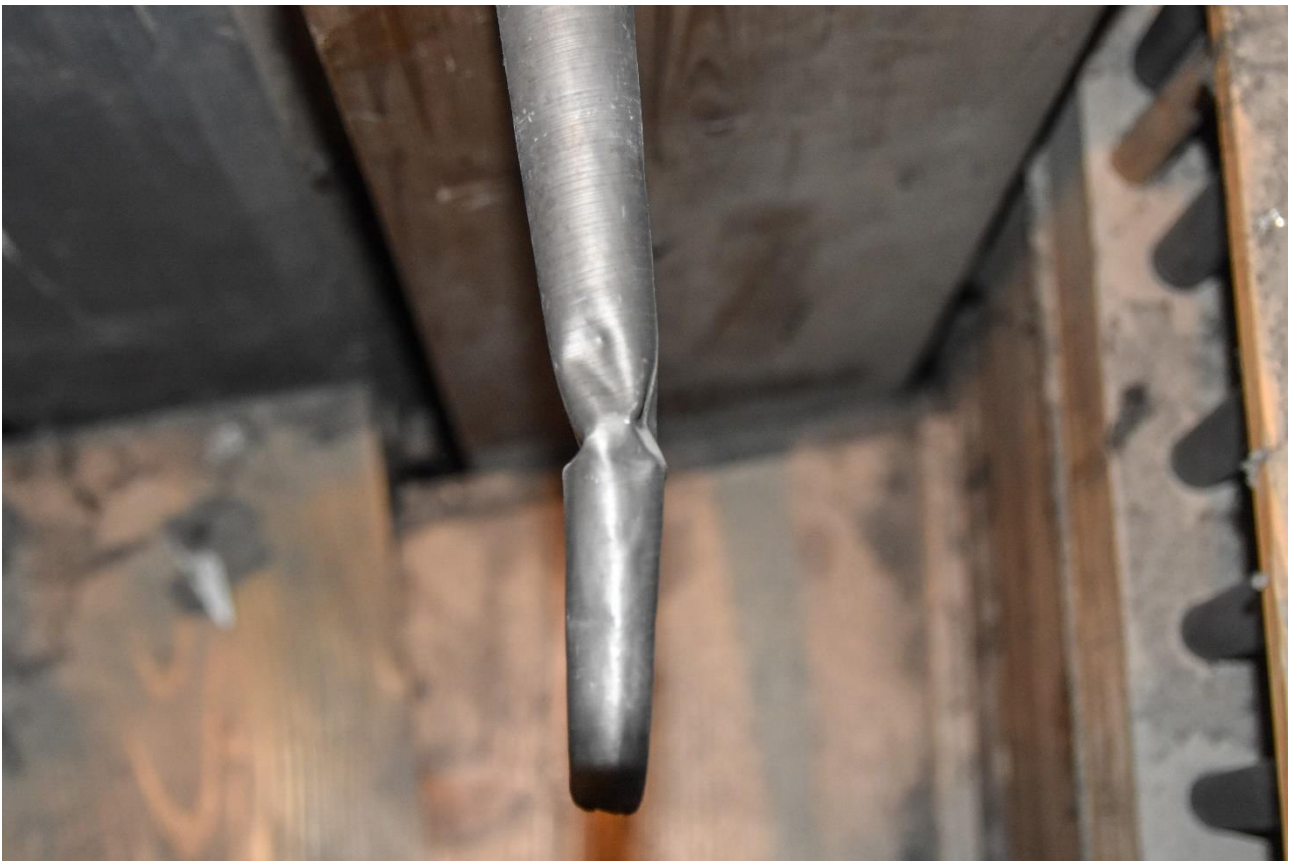
Praktycznie cały materiał piszczałkowy wymaga podjęcia prac restauratorskich z powodu dewastacji podczas nieudolnych prób strojenia instrumentu. Uszkodzona została geometria korpusów większości piszczałek metalowych. Małe piszczałki cięte na ton posiadają liczne ślady mechanicznych uszkodzeń, zagnieceń i deformacji górnych części korpusów, powstałych w wyniku nietrafionych uderzeń korekturazem lub zastosowania błędnego narzędzia podczas strojenia przez niekompetentne osoby. Niefortunne próby korekty stroju doprowadziły w niektórych miejscach do rozerwania korpusów oraz chałupniczych prób naprawy piszczałek przez zaklejanie ich foliową taśmą. Podczas strojenia głosów konicznych, końcówki ich korpusów wyoblono w agresywny sposób, nadając końcówkom korpusów lejkowaty kształt. Piszczałki wyposażone w dostroiiki posiadają ślady krzywego cięcia powstałego w celu wydrążenia ślimacznicy, natomiast podczas nieprofesjonalnego strojenia nie tylko nawinięto dostroiiki w sposób nieestetyczny, ale też wgnieciono do wnętrza korpusu część styku nawinięcia ślimacznicy i granicy drgania słupa powietrza. Proceder ten trwał prawdopodobnie przez długi czas, czego śladem jest używanie przeróżnych „kreatywnych” metod, mających na celu próby strojenia zarówno piszczałek ciętych na ton, jak i wyposażonych w dostroiiki: skracanie połowy obwodu cięciem skośnym w miejsce precyzyjnego docięcia długości korpusu, zwiększanie długości korpusu przez oklejanie go przezroczystą taśmą samoprzylepną, niebieską taśmą izolacyjną, samoprzylepną taśmą białą oraz szarą. Część nóg piszczałek metalowych została zgnieciona na wysokości punktu osadzenia ich w ławeczkach na skutek prób gwałtownego i forsownego wciśnięcia.

Fotografia 102 – zgnieciona noga piszczałki metalowej

92. Demontaż całego materiału piszczałkowego.
93. Inwentaryzacja wszystkich piszczałek z pomiarem menzur.
94. Ustalenie w toku badań empirycznych właściwych wartości wysokości stroju i wielkości ciśnienia.
95. Oczyszczenie wszystkich piszczałek drewnianych przez odkurzenie oraz przetarcie na wilgotno.
96. Czyszczenie piszczałek metalowych w kąpeli wodnej.
97. Naprawa korpusów piszczałek metalowych przez uzupełnienie ubytków oraz nadanie korpusom właściwej geometrii.
98. Naprawa stroików piszczałek metalowych.
99. Naprawa nóg piszczałek metalowych z zachowaniem wielkości otworów wlotowych.

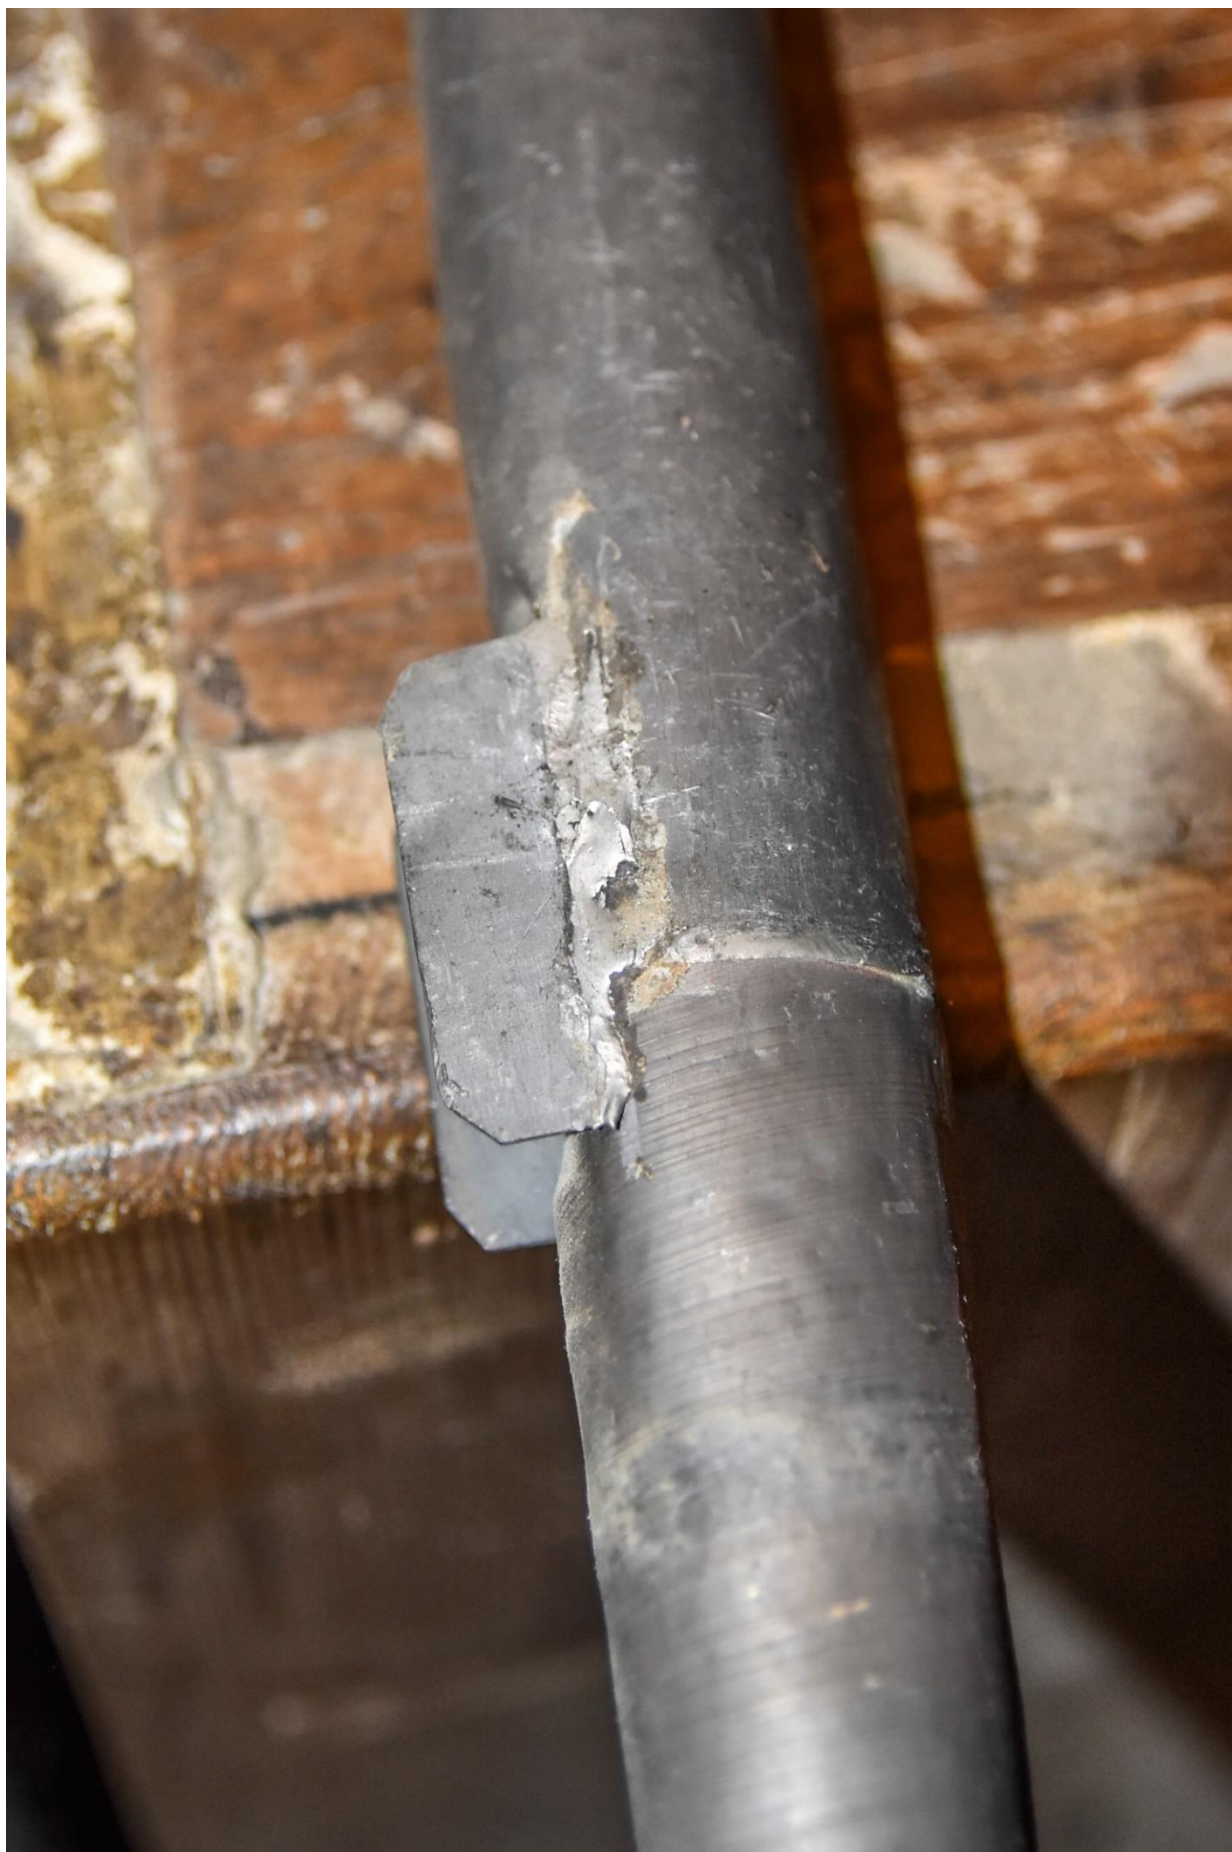
Fotografia 103 – dolutowane baczki do cylindrycznej piszczałki metalowej

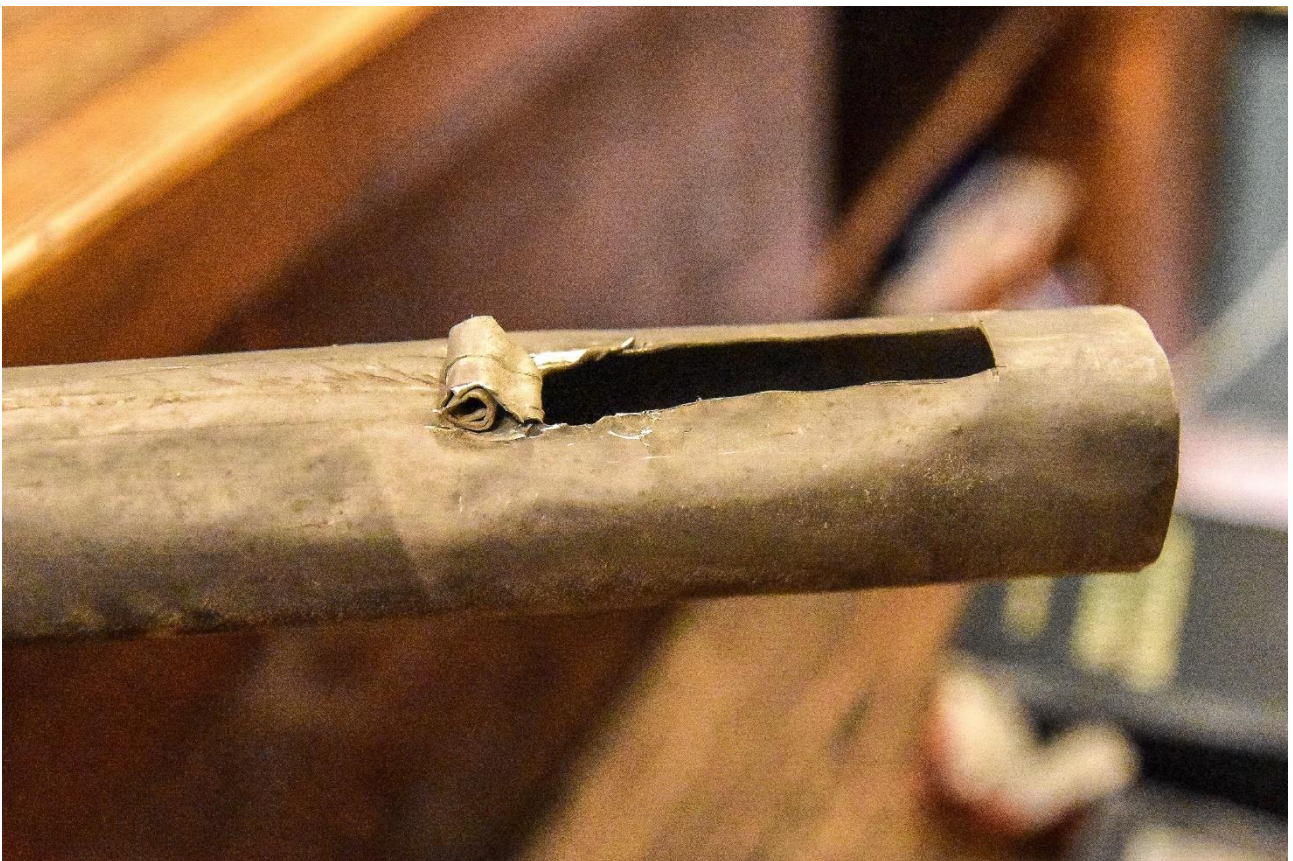
Fotografia 107 – okno ekspresyjne i nierówne zawinięcie dostroika w formie ślimacznicy

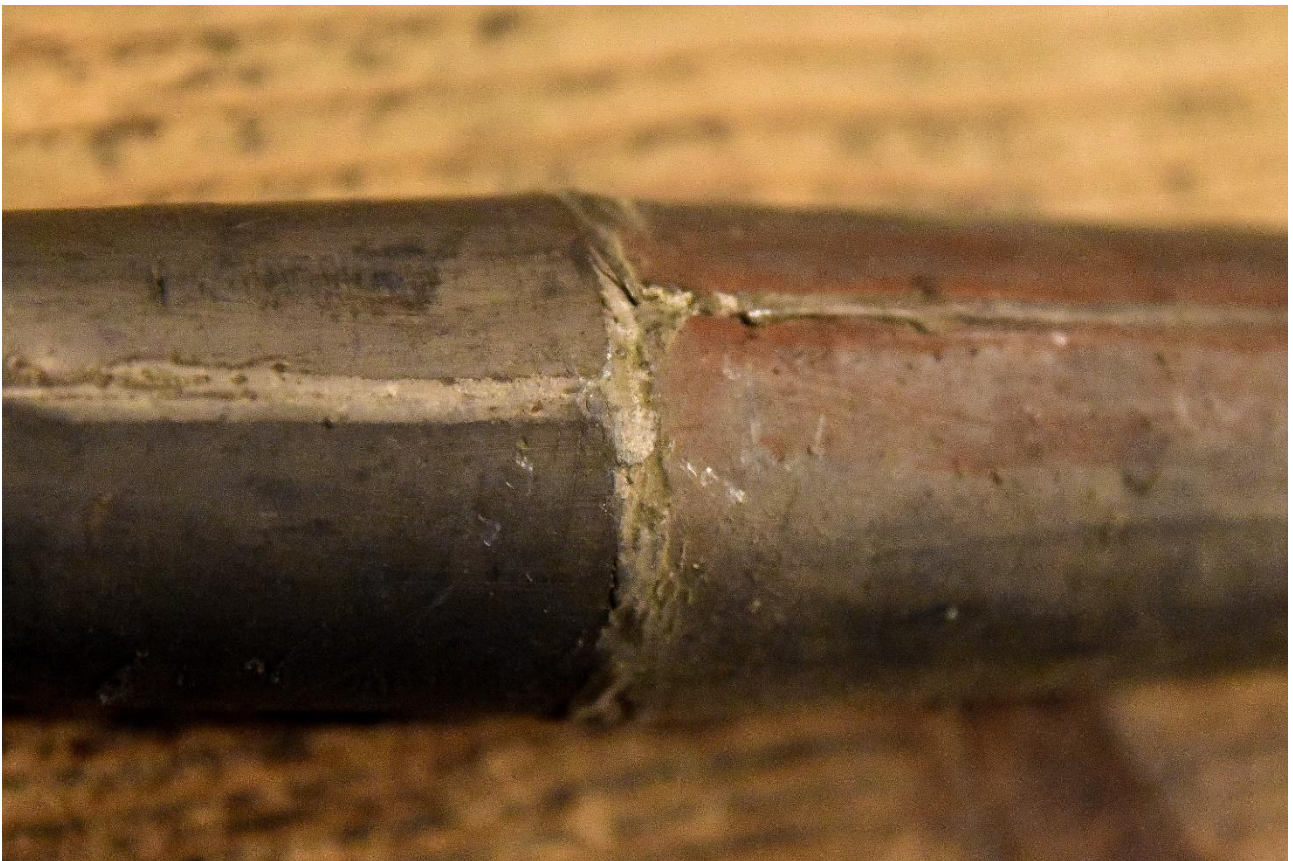
Fotografia 110 – tylna ścianka łączenia nogi i korpusu puszczalki metalowe, widoczne ślady po bolusie w części korpusowej
