**EKSPERTYZA STANU ZACHOWANIA ORGANÓW PISZCZAŁKOWYCH**  
**ALEKSANDRA ŻEBROWSKIEGO (26/II+P, 1903 R.)**  
**W BAZYLICE PW. MATKI BOŻEJ ANIELSKIEJ OO. BERNARDYNÓW**  
**W KALWARII ZEBRZYDOWSKIEJ**  
**ZAWIERAJĄCA PROGRAM PRAC KONSERWATORSKICH**

OPRACOWANIE: DR FILIP PRESSEISEN

KRAKÓW, MARZEC 2022 R.

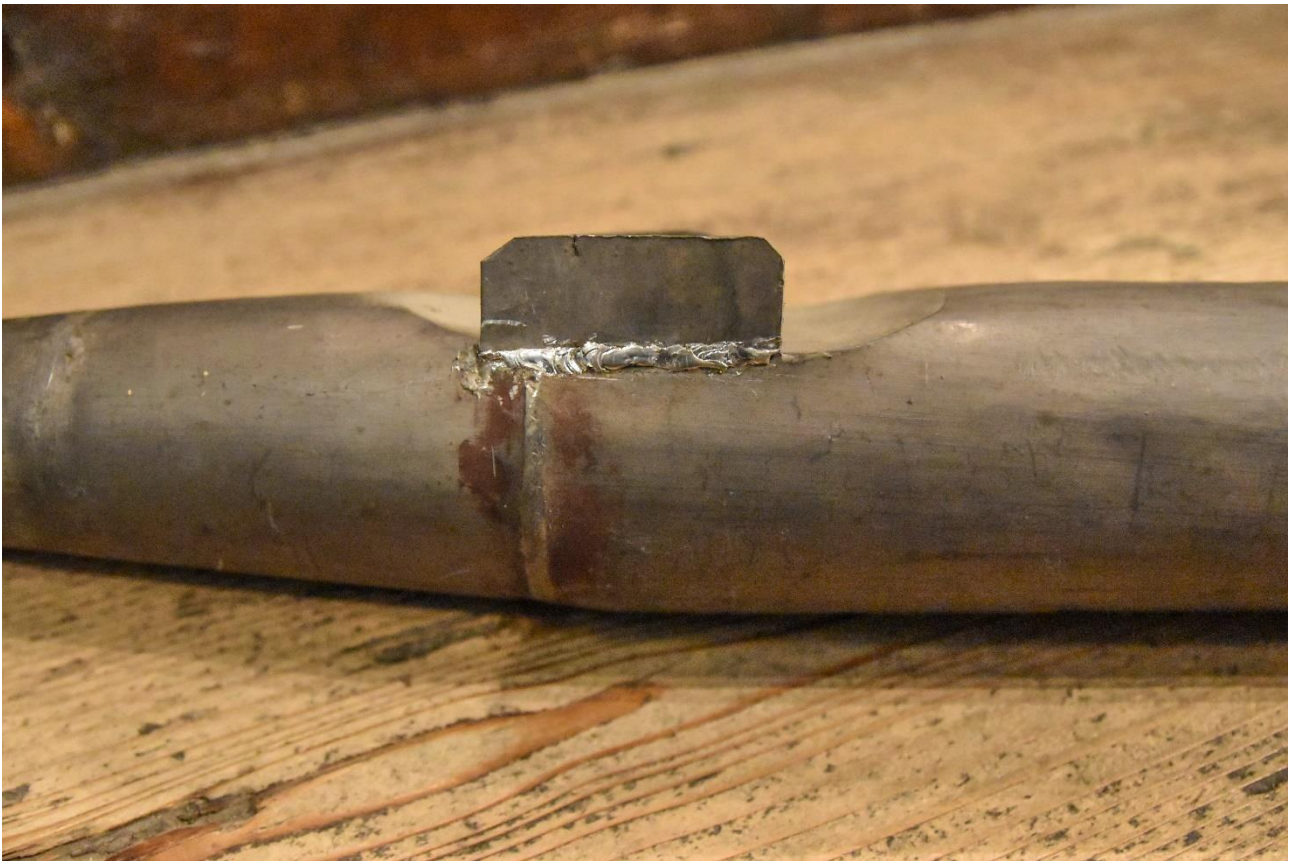
Fotografia 111 – ślad ingerencji w postaci mało estetycznie wykonanego lutowania baczków do obszaru labium

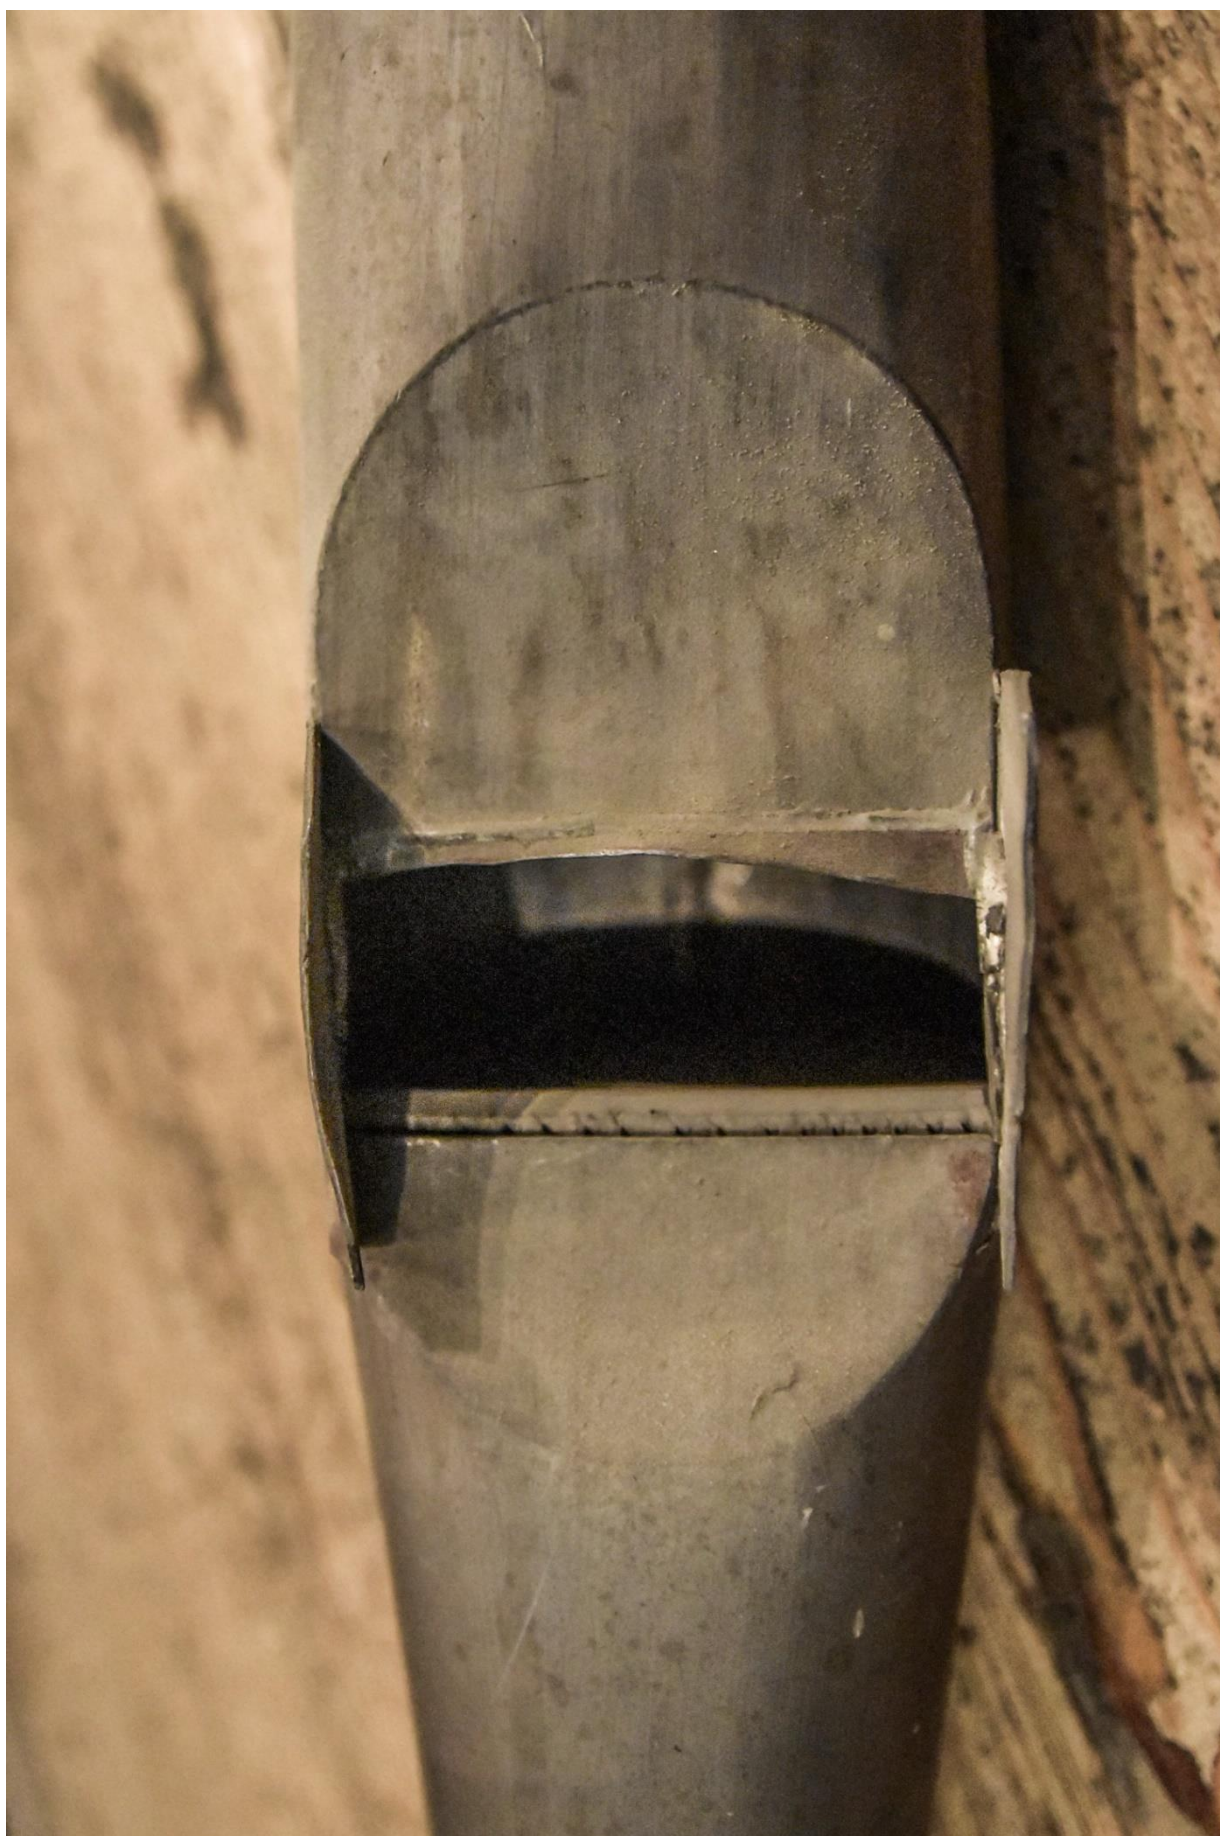
Fotografia 113 – dolutowane baczki, krzywe wycięcie górnego labium, widoczny ślad lutu górnej krawędzi

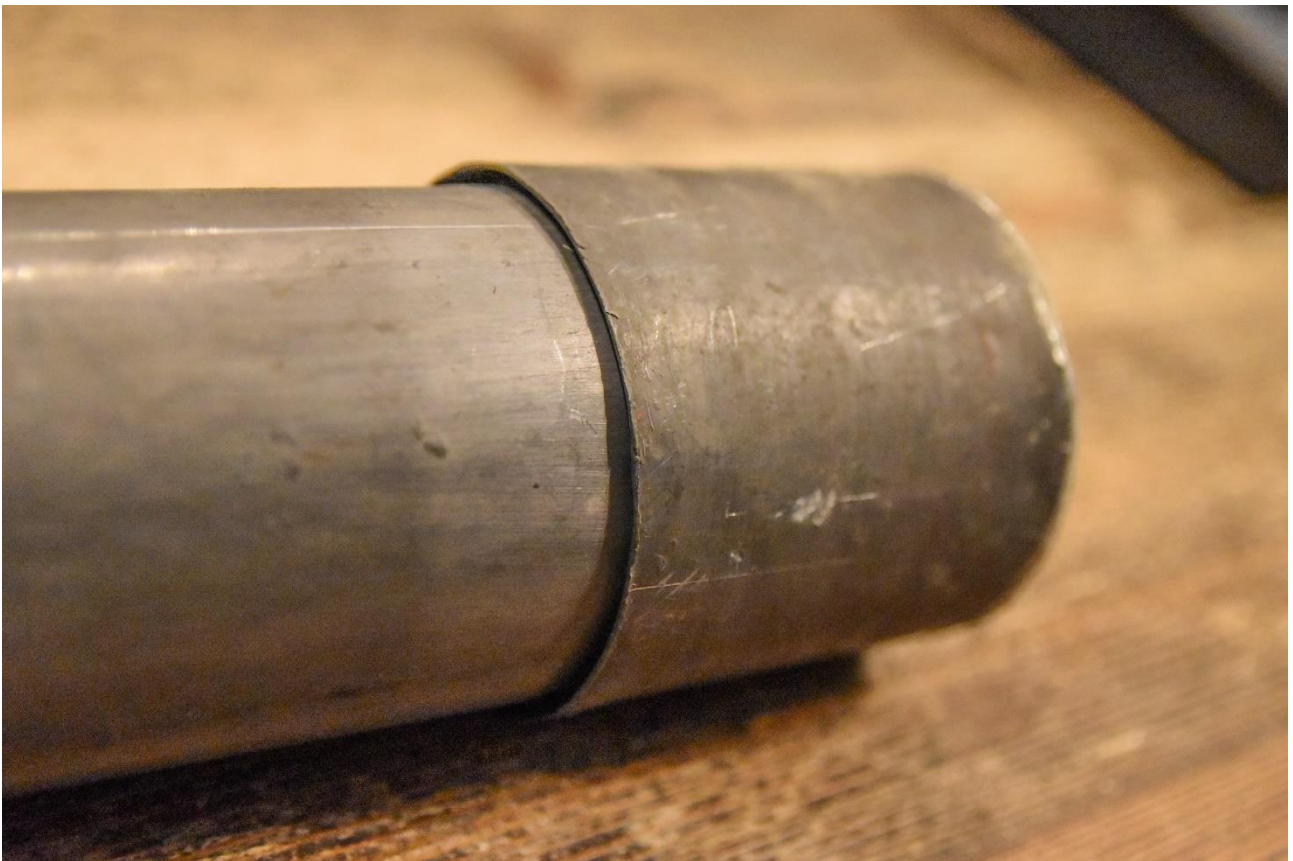
Fotografia 115 – ruchomy dekiel metalowej piszczałki krytej

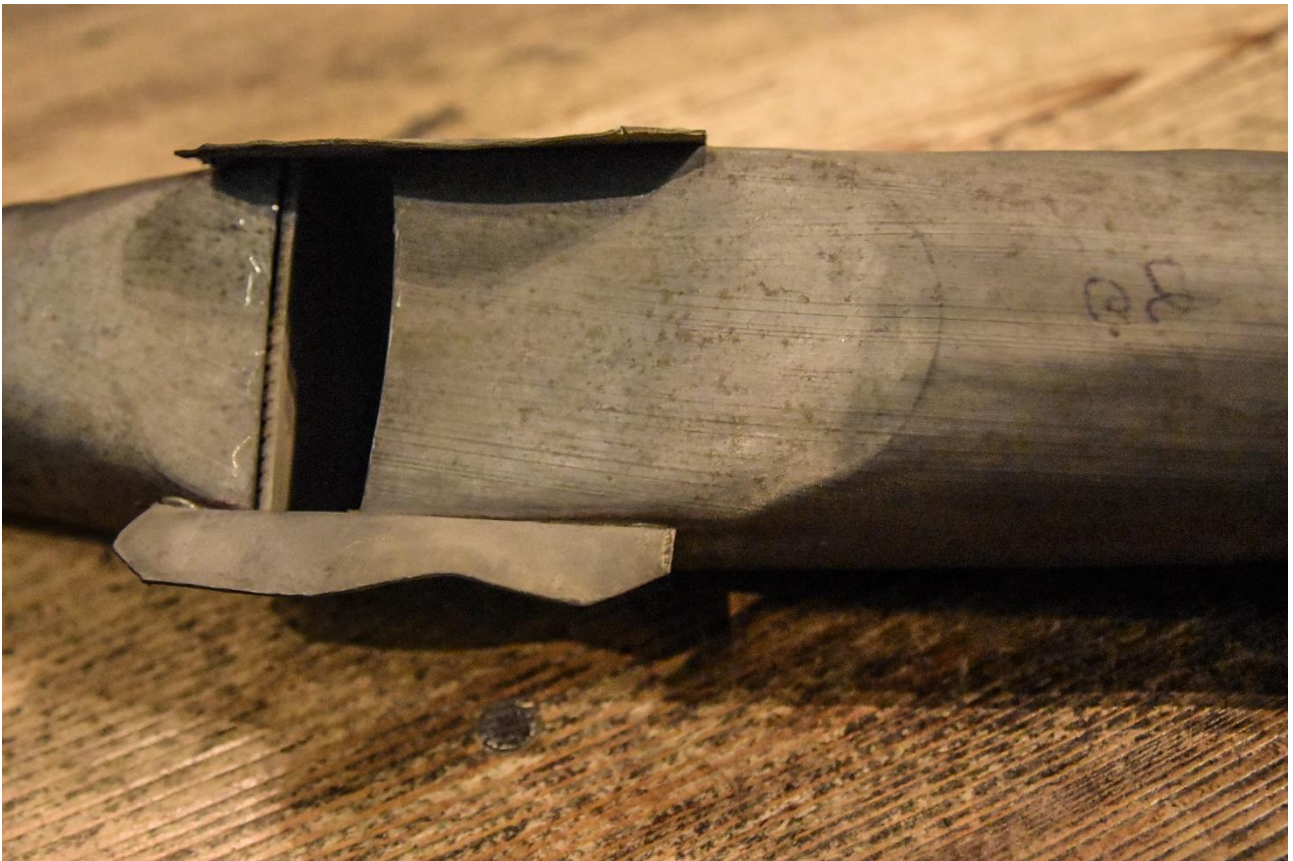
Fotografia 116 – charakterystyczna struktura metalu, wykrzywione baczki, półokrągłe wycięcie labium

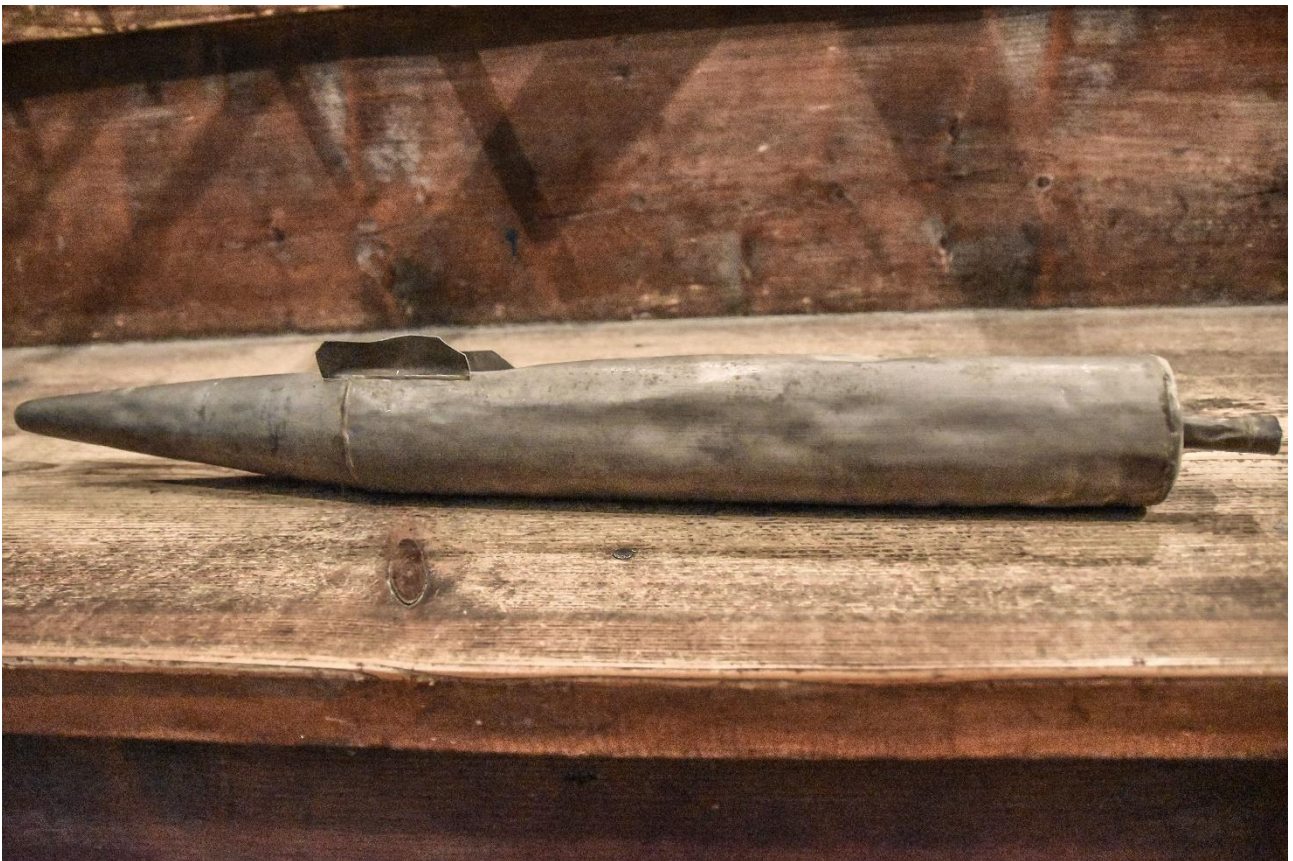
Fotografia 117 – metalowa piszczałka półkryta pochodząca najprawdopodobniej z wcześniejszych organów (XVIII w. lub wcześniej)

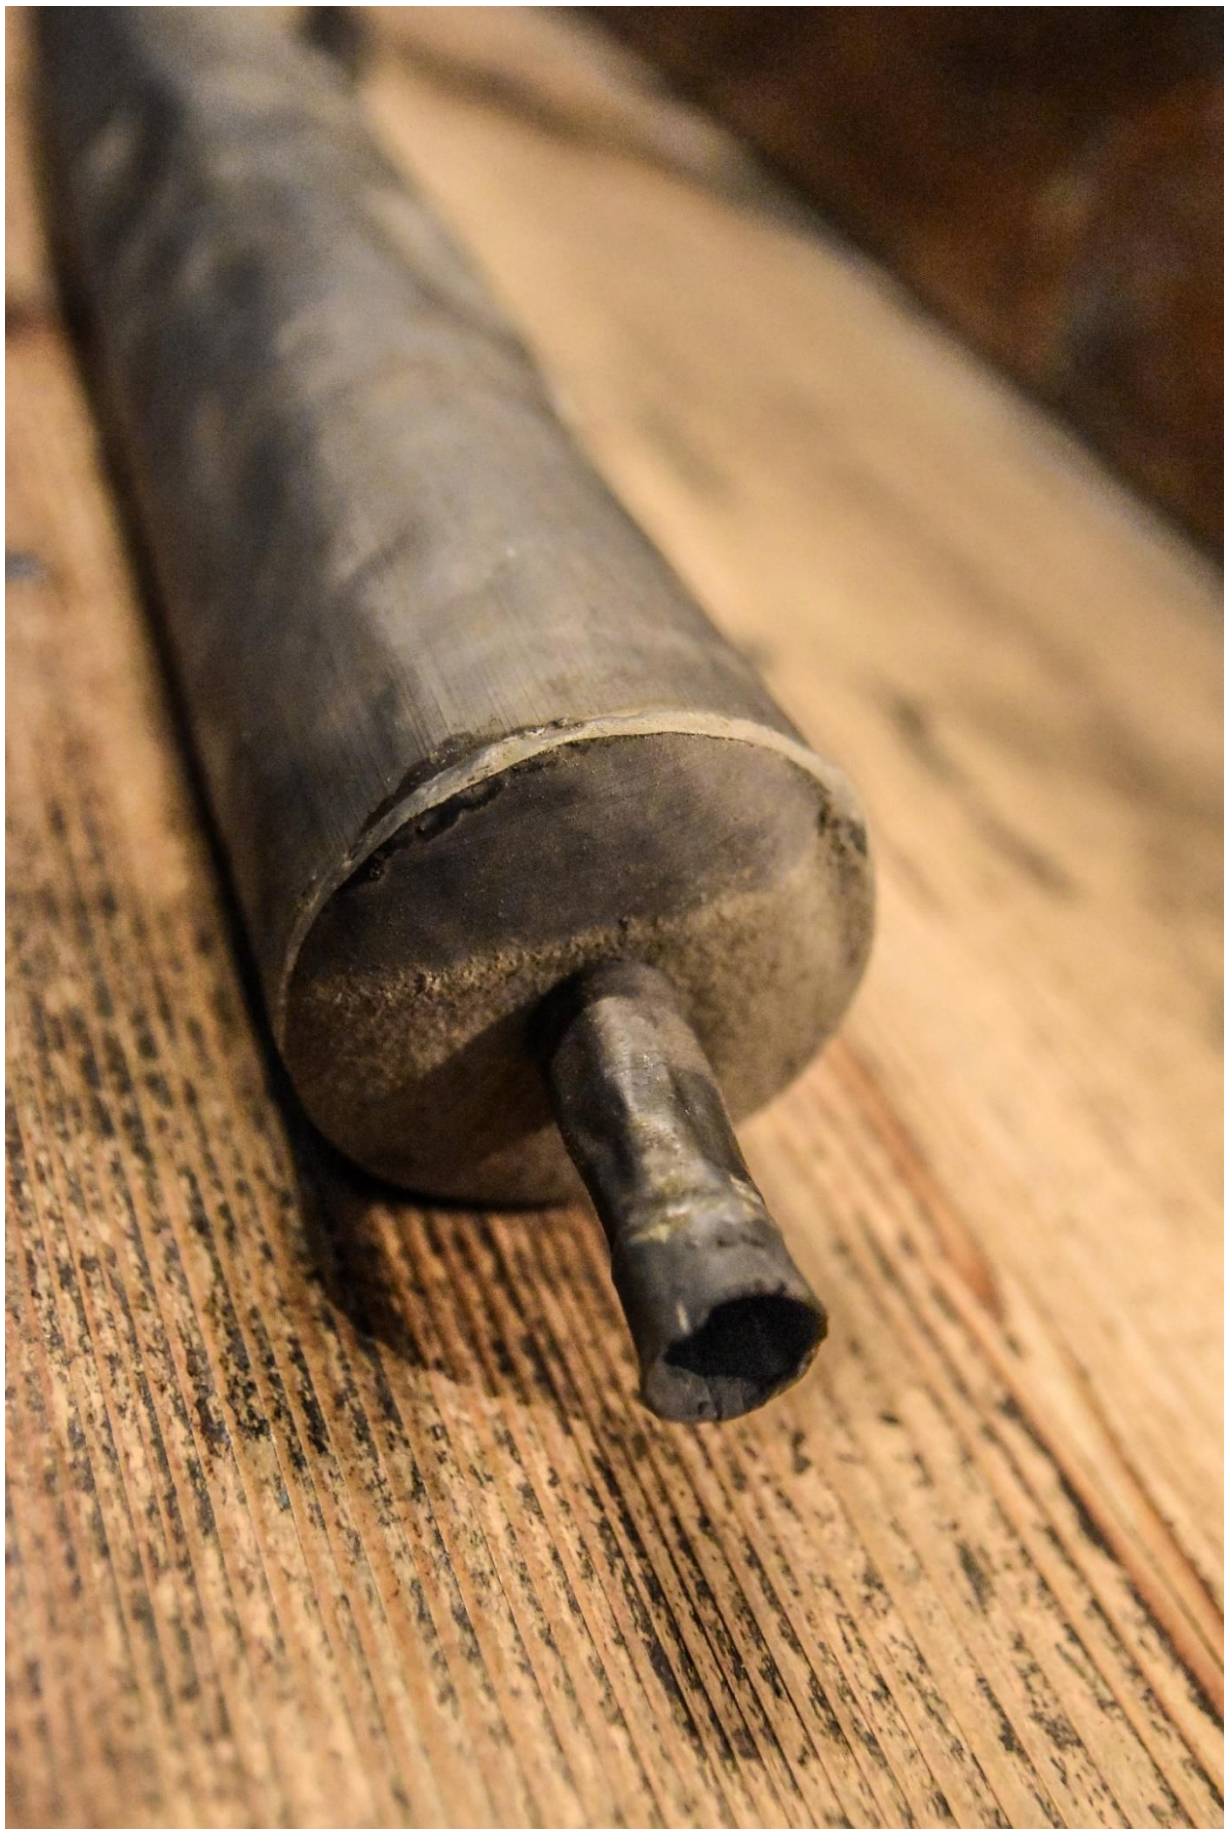
Fotografia 118 – zalutowany na stałe dekiel metalowej piszczałki półkrytej wraz z rurką, być może skróconą w trakcie przebudowy, podobnie, jak miało to miejsce w przypadku przebudowy organów na Wawelu przez syna Aleksandra Żebrowskiego, Aleksandra

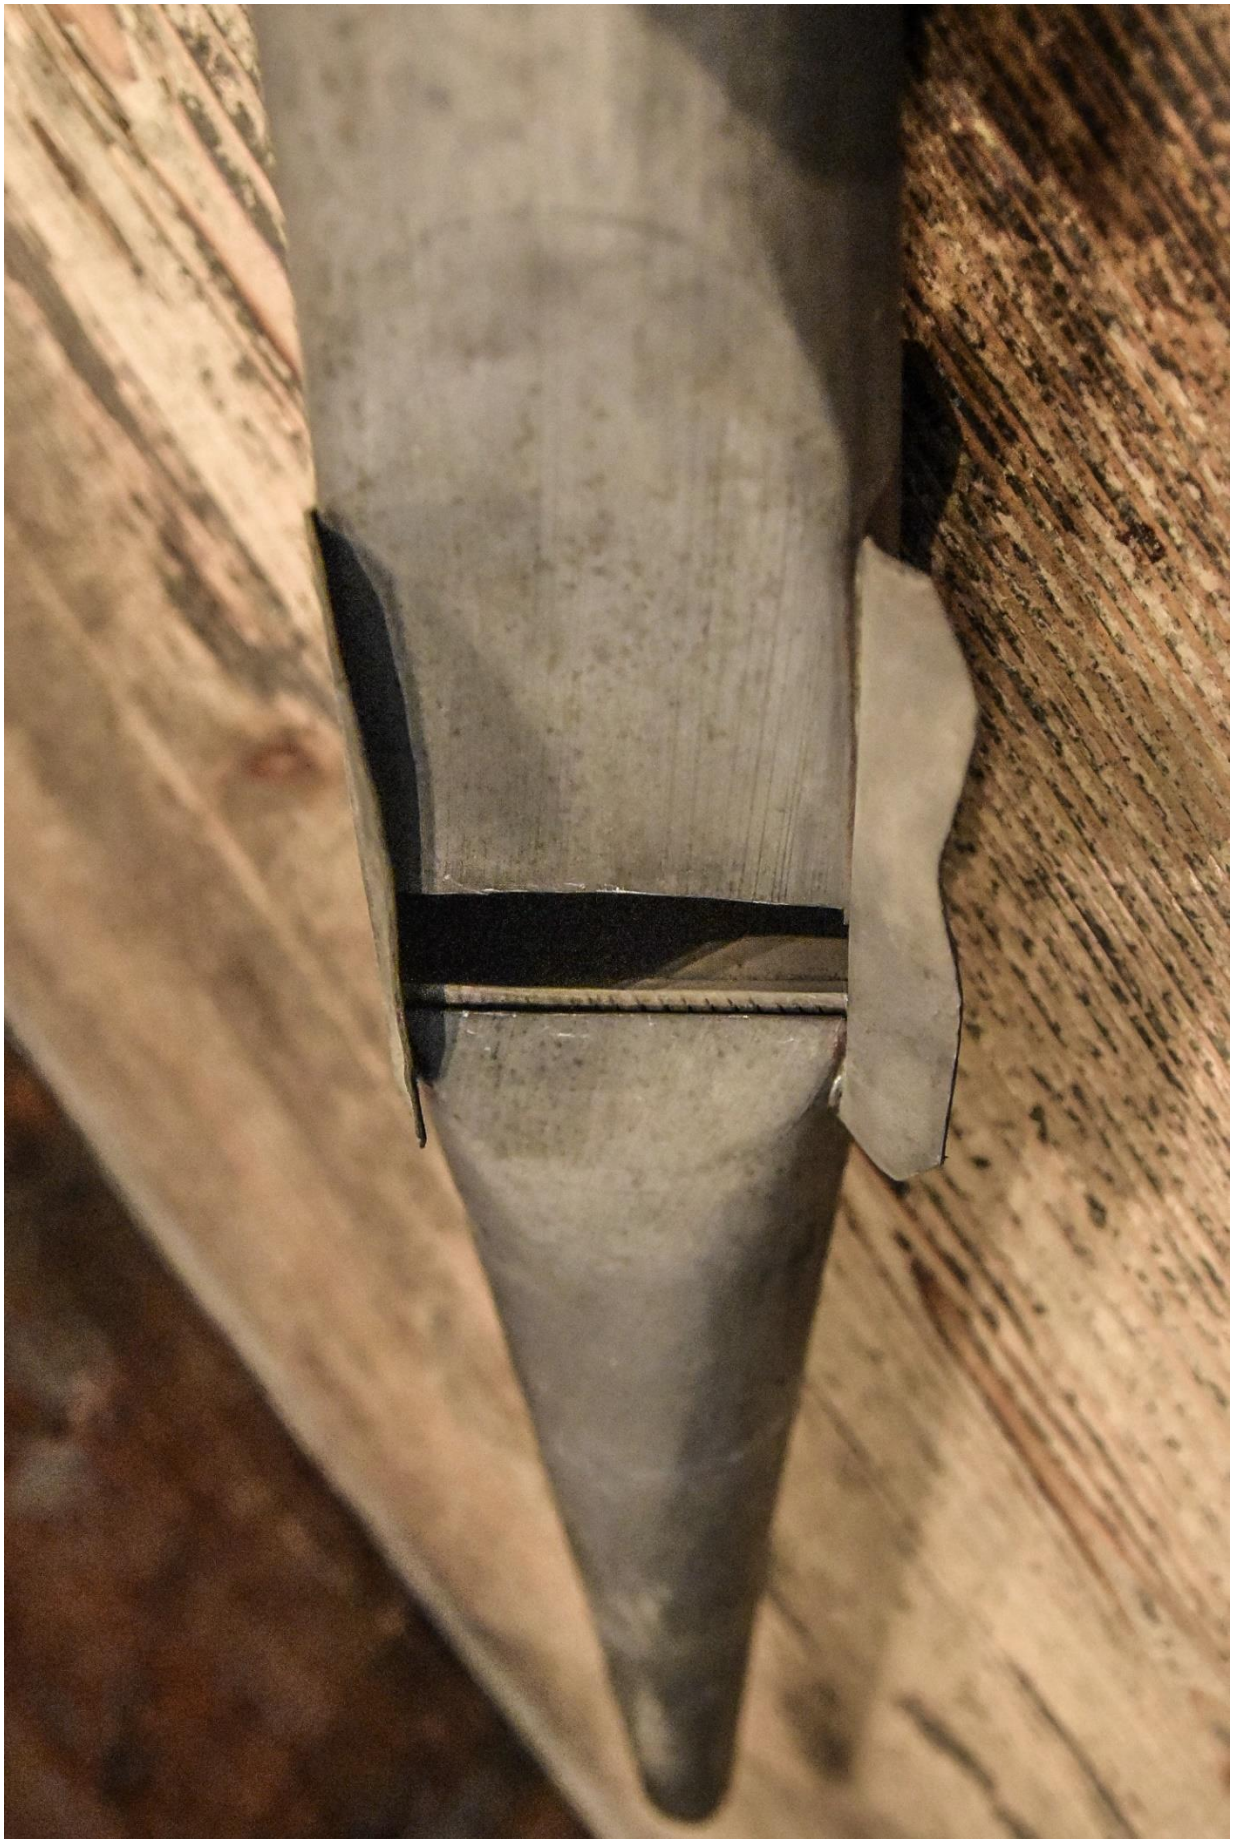
Fotografia 119 – ślady nierównomiernego nacinania rdzenia w metalowej piszczałce

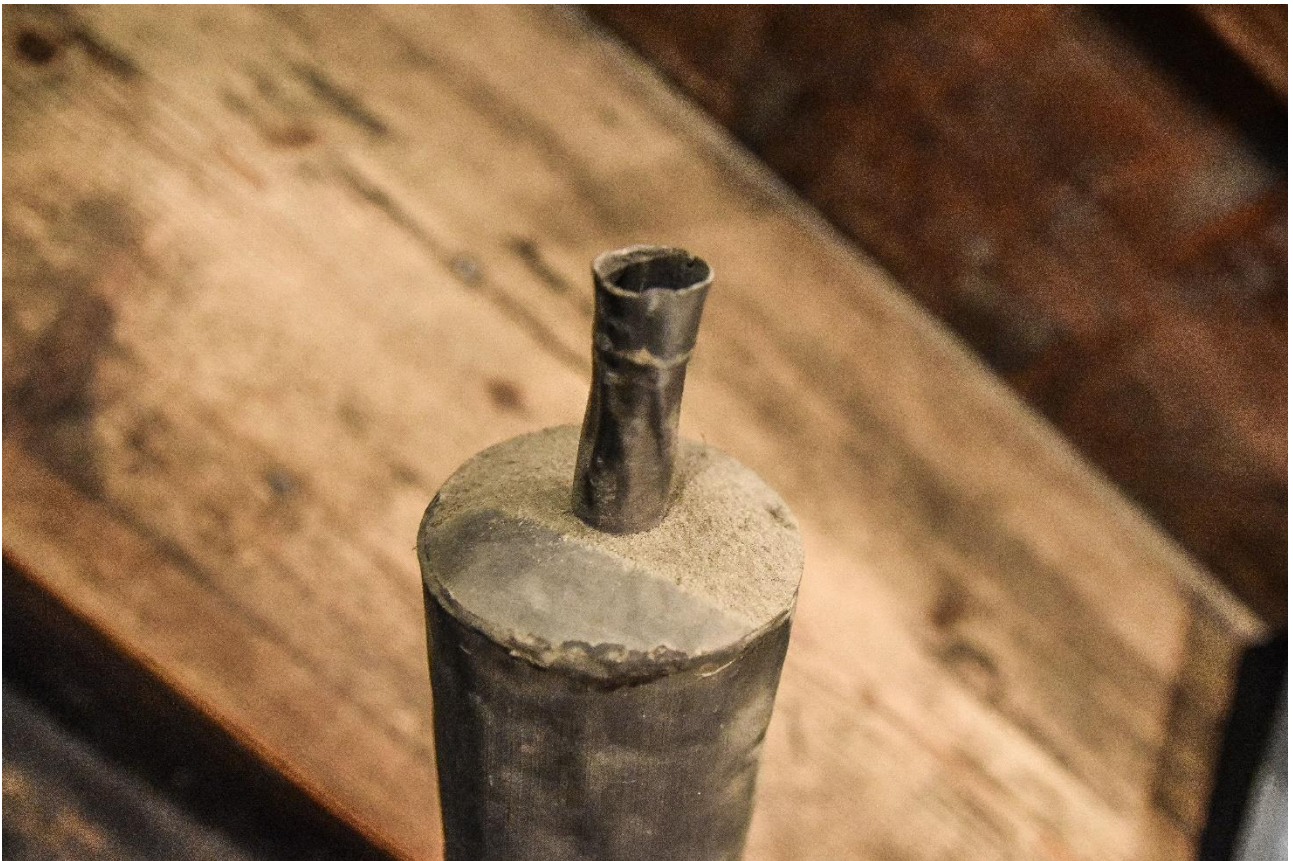
Fotografia 120 – wykrzywiona rurka puszczalki półkrytej z zalutowanym na stałe deklek

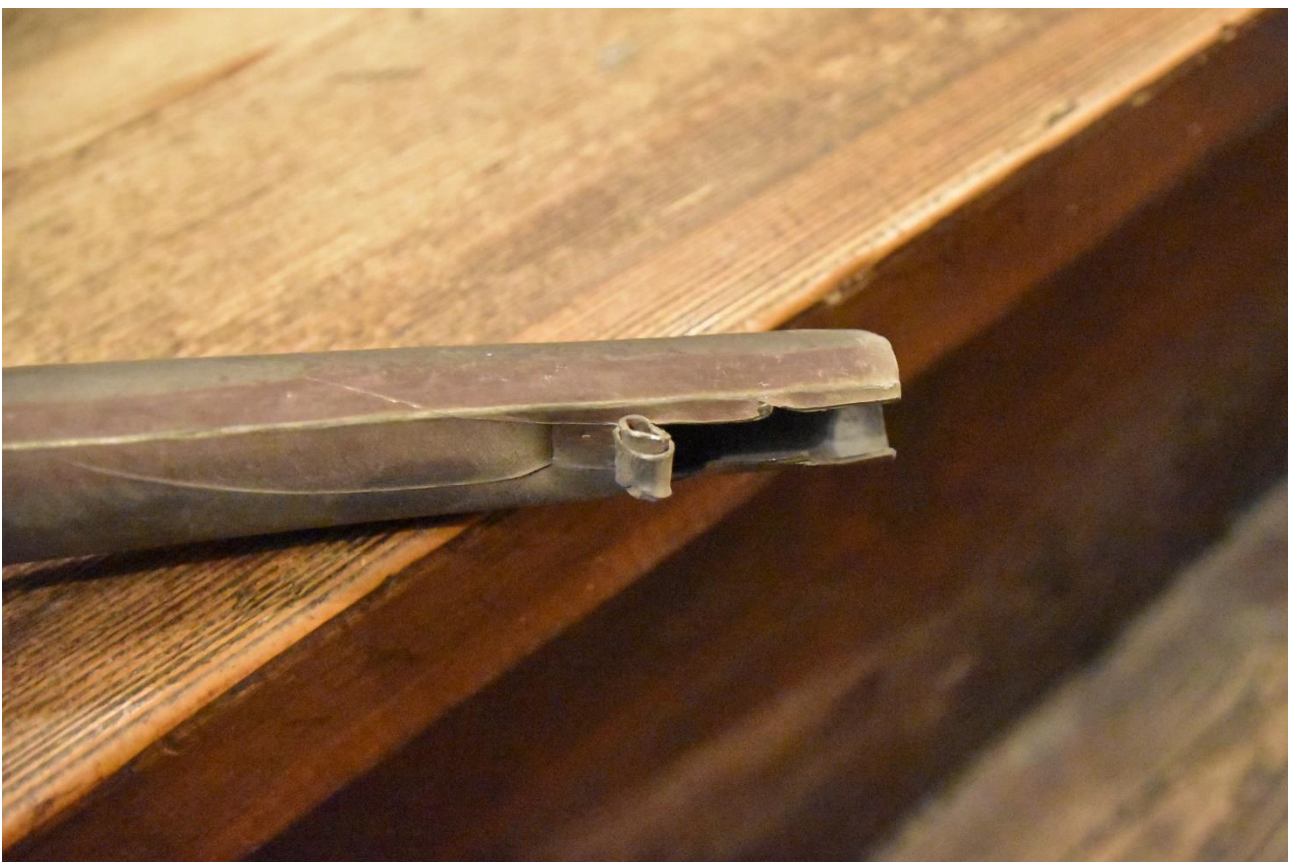
Fotografia 121 – ślady krzywego nacięcia linii wyznaczających szerokość dostroika w formie ślimacznicy

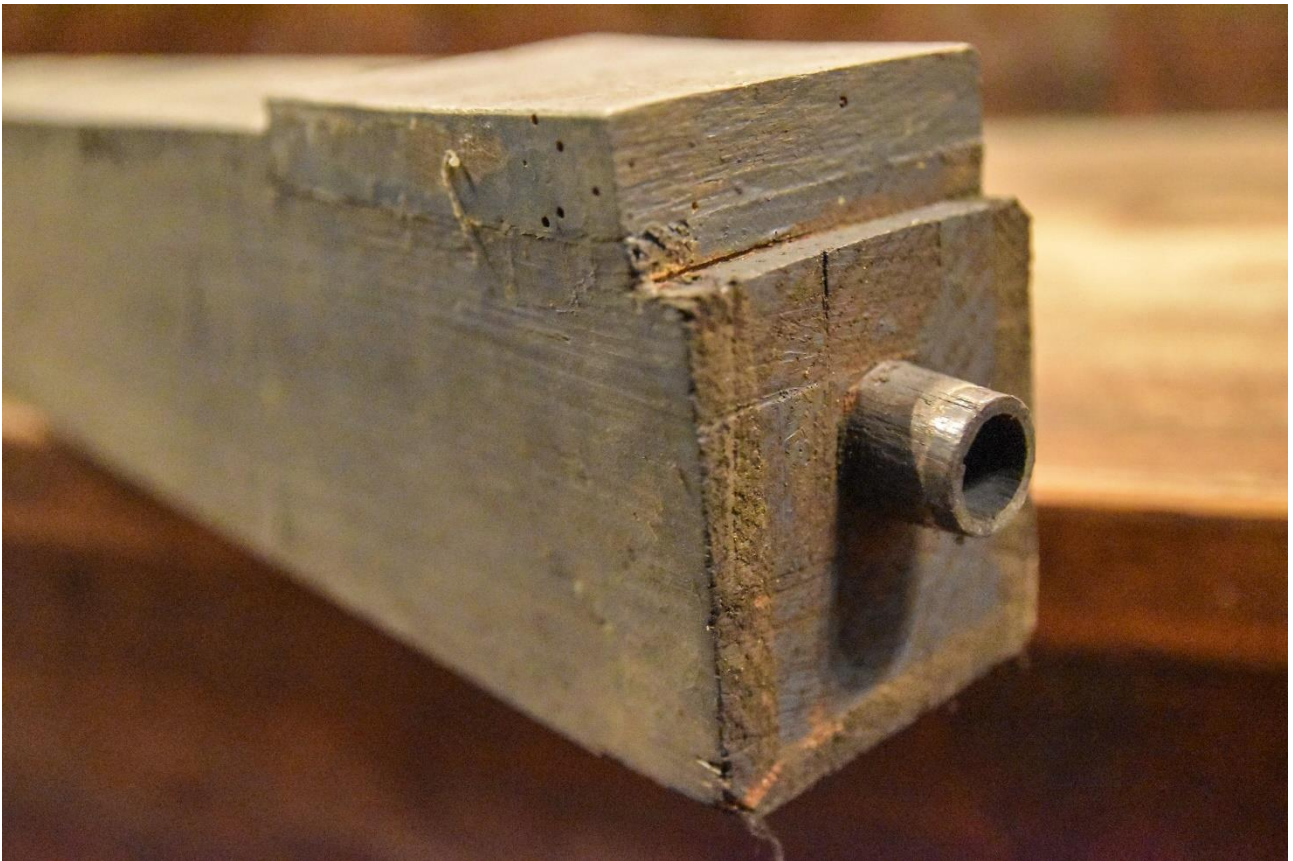
Fotografia 122 – otwory na lewej i dolnej krawędzi forszłagu puszczalki drewnianej będące wynikiem żeru owadów szkodników drewna

101. Oczyszczenie z farb i lakieru piszczałek drewnianych w przypadku napotkania śladów żerowania drewnojadów.
102. Likwidacja pęknięć i ubytków w piszczałkach drewnianych.

103. Uzupelnienie ubytków w trzonkach szpuntów i zawieszkiach piszczałek drewnianych.
104. W przypadku napotkania uszkodzeń piszczałek drewnianych przez szkodniki drewna wzmocnienie ścian piszczałek lub wstawienie nowych.

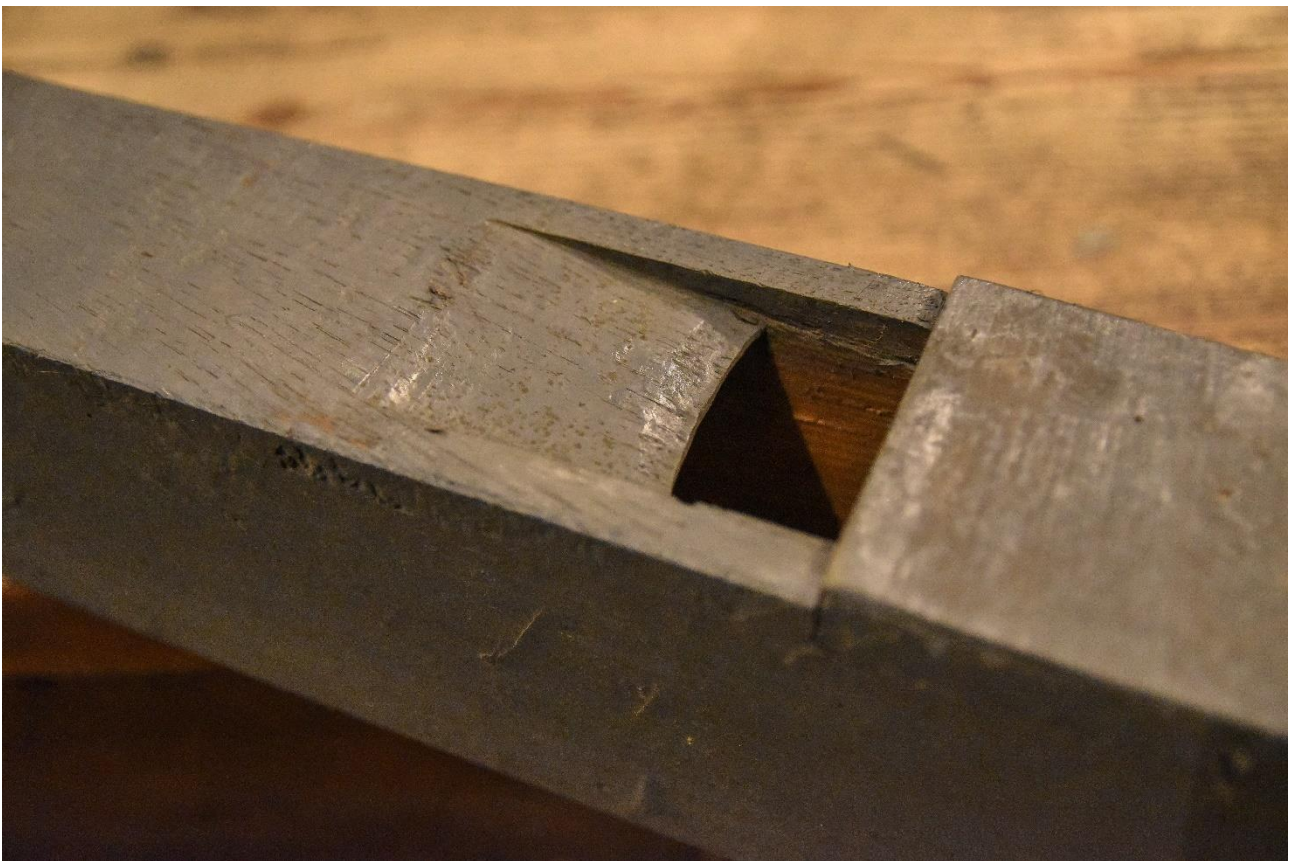
Fotografia 123 – lekko zaokrąglone wycięcie labium w puszczalce drewnianej

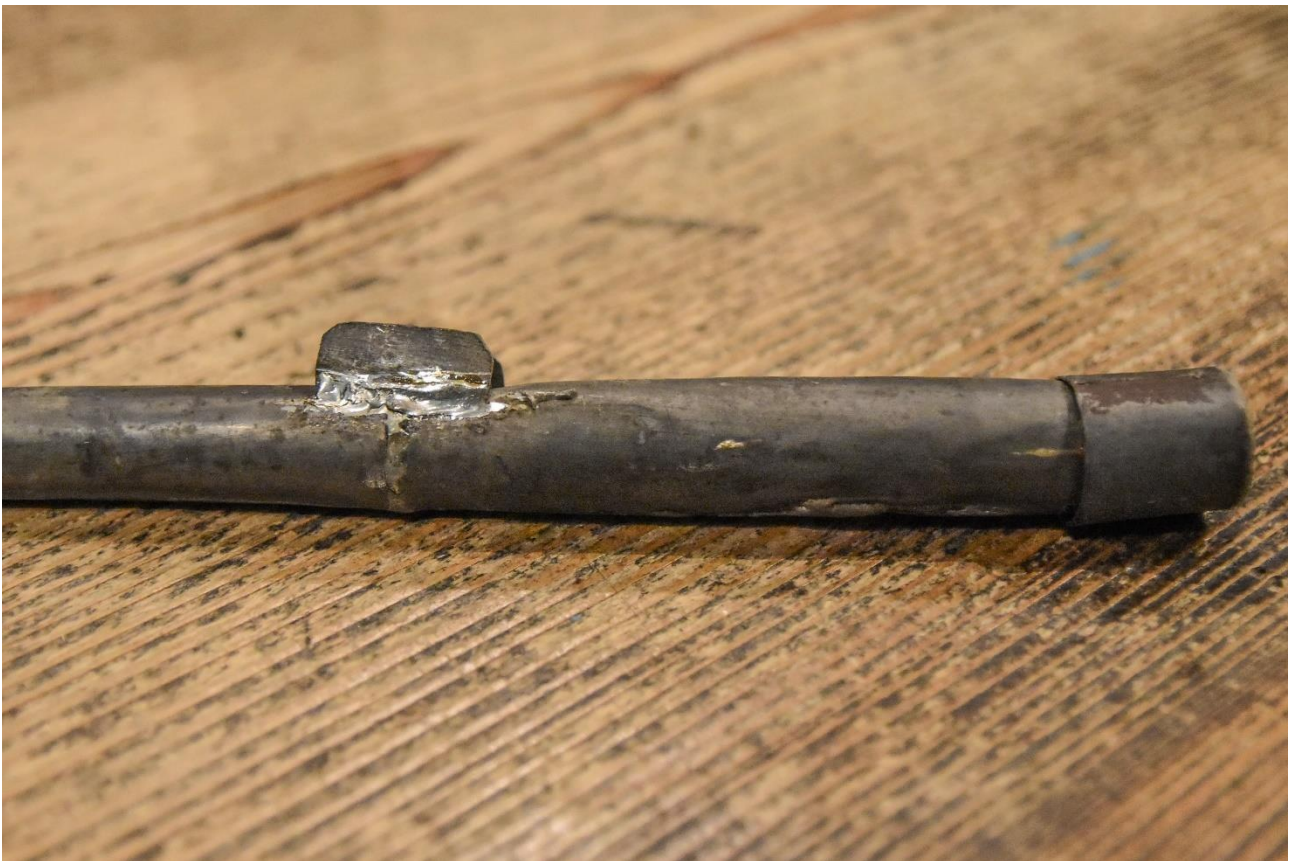
Fotografia 125 – metalowa piszczałka kryta ze śladami wtórnego dolutowania najprawdopodobniej oryginalnie występujących baczków

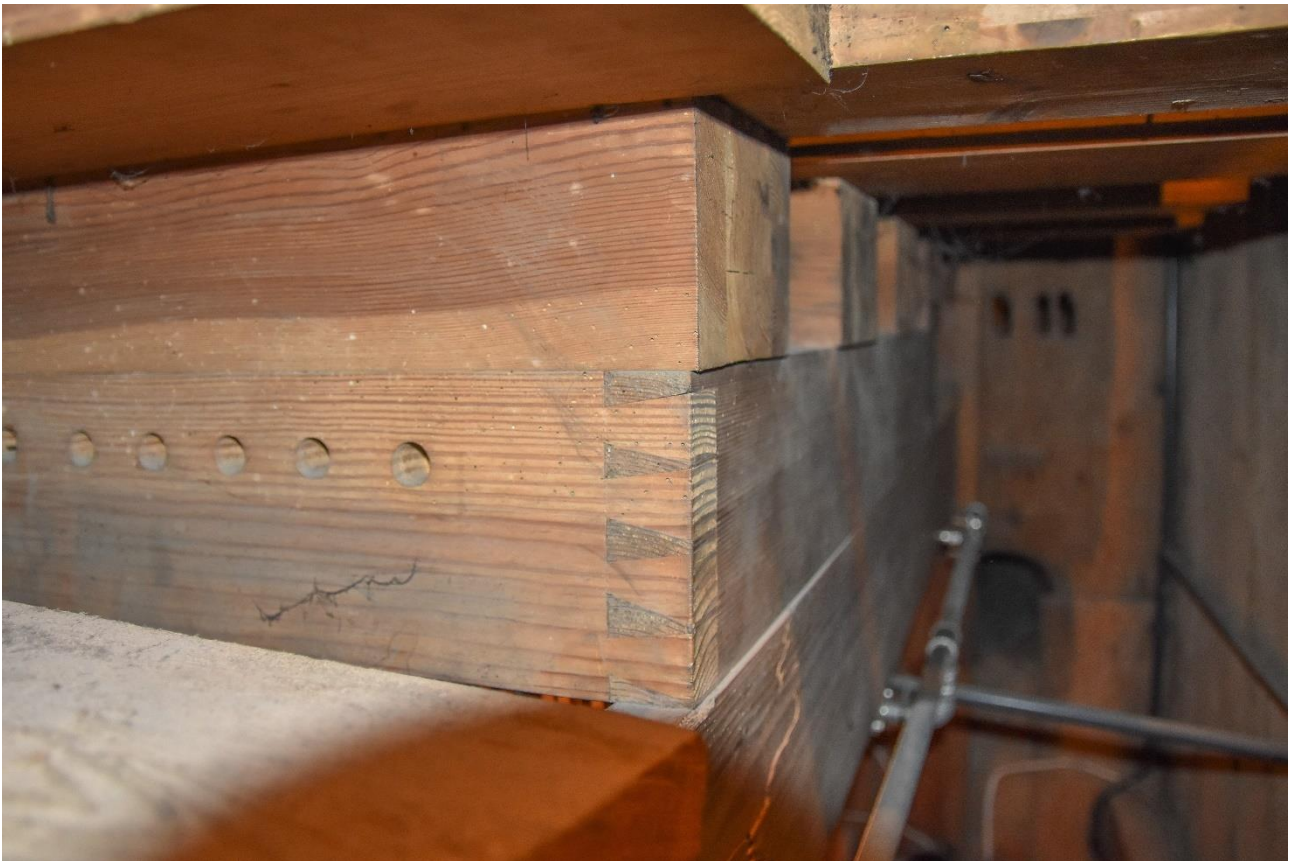
Fotografia 126 – wiatrownica stożkowa sekcji pedałowej, widoczne przegrody rejestrowe, połączenie na jaskółczy ogon w części dolnej, w tyle trzy otwory w szafie organowej pochodzące z instrumentu sprzed przebudowy wykonanej przez A. Żebrowskiego

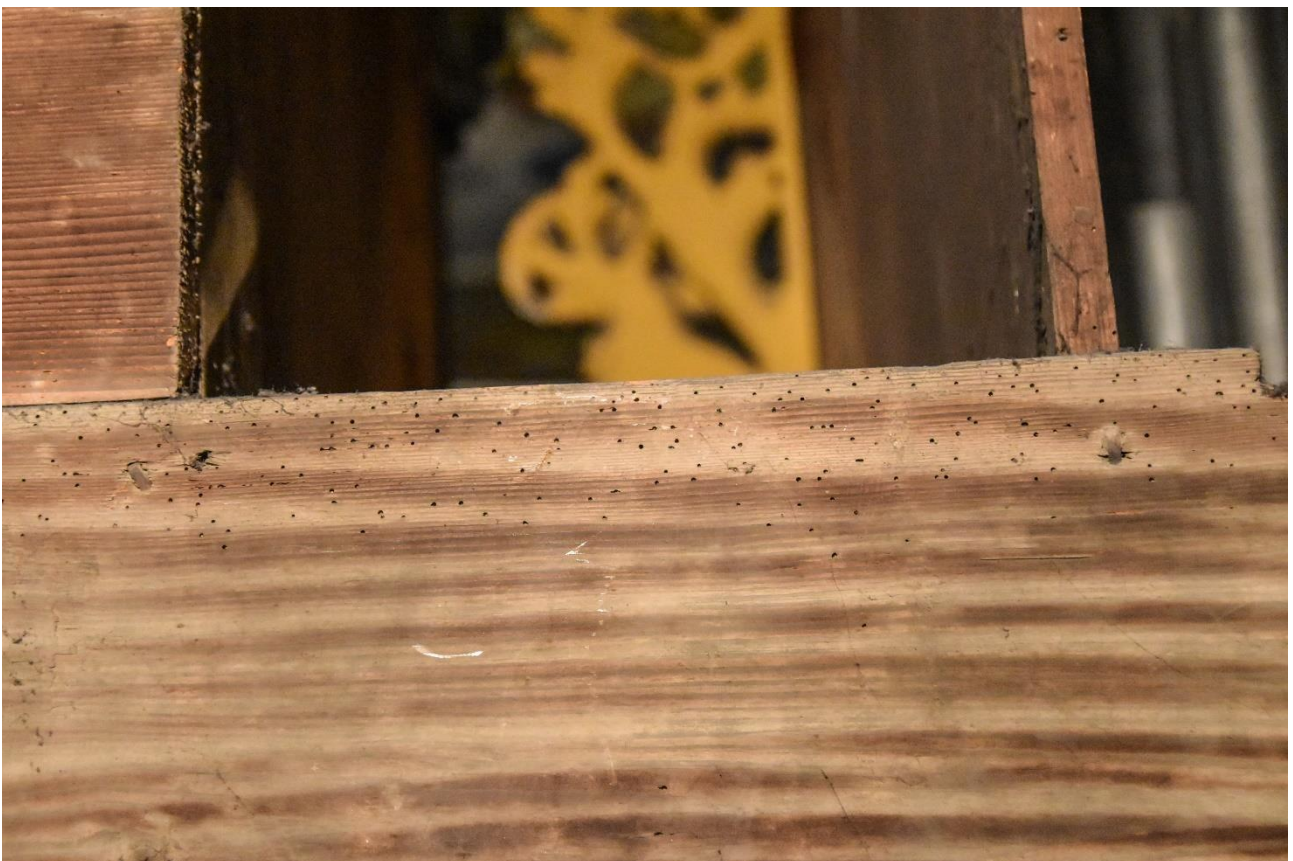
Fotografia 127 – otwory w elementach drewnianych powstałe przez działanie drewnojadów

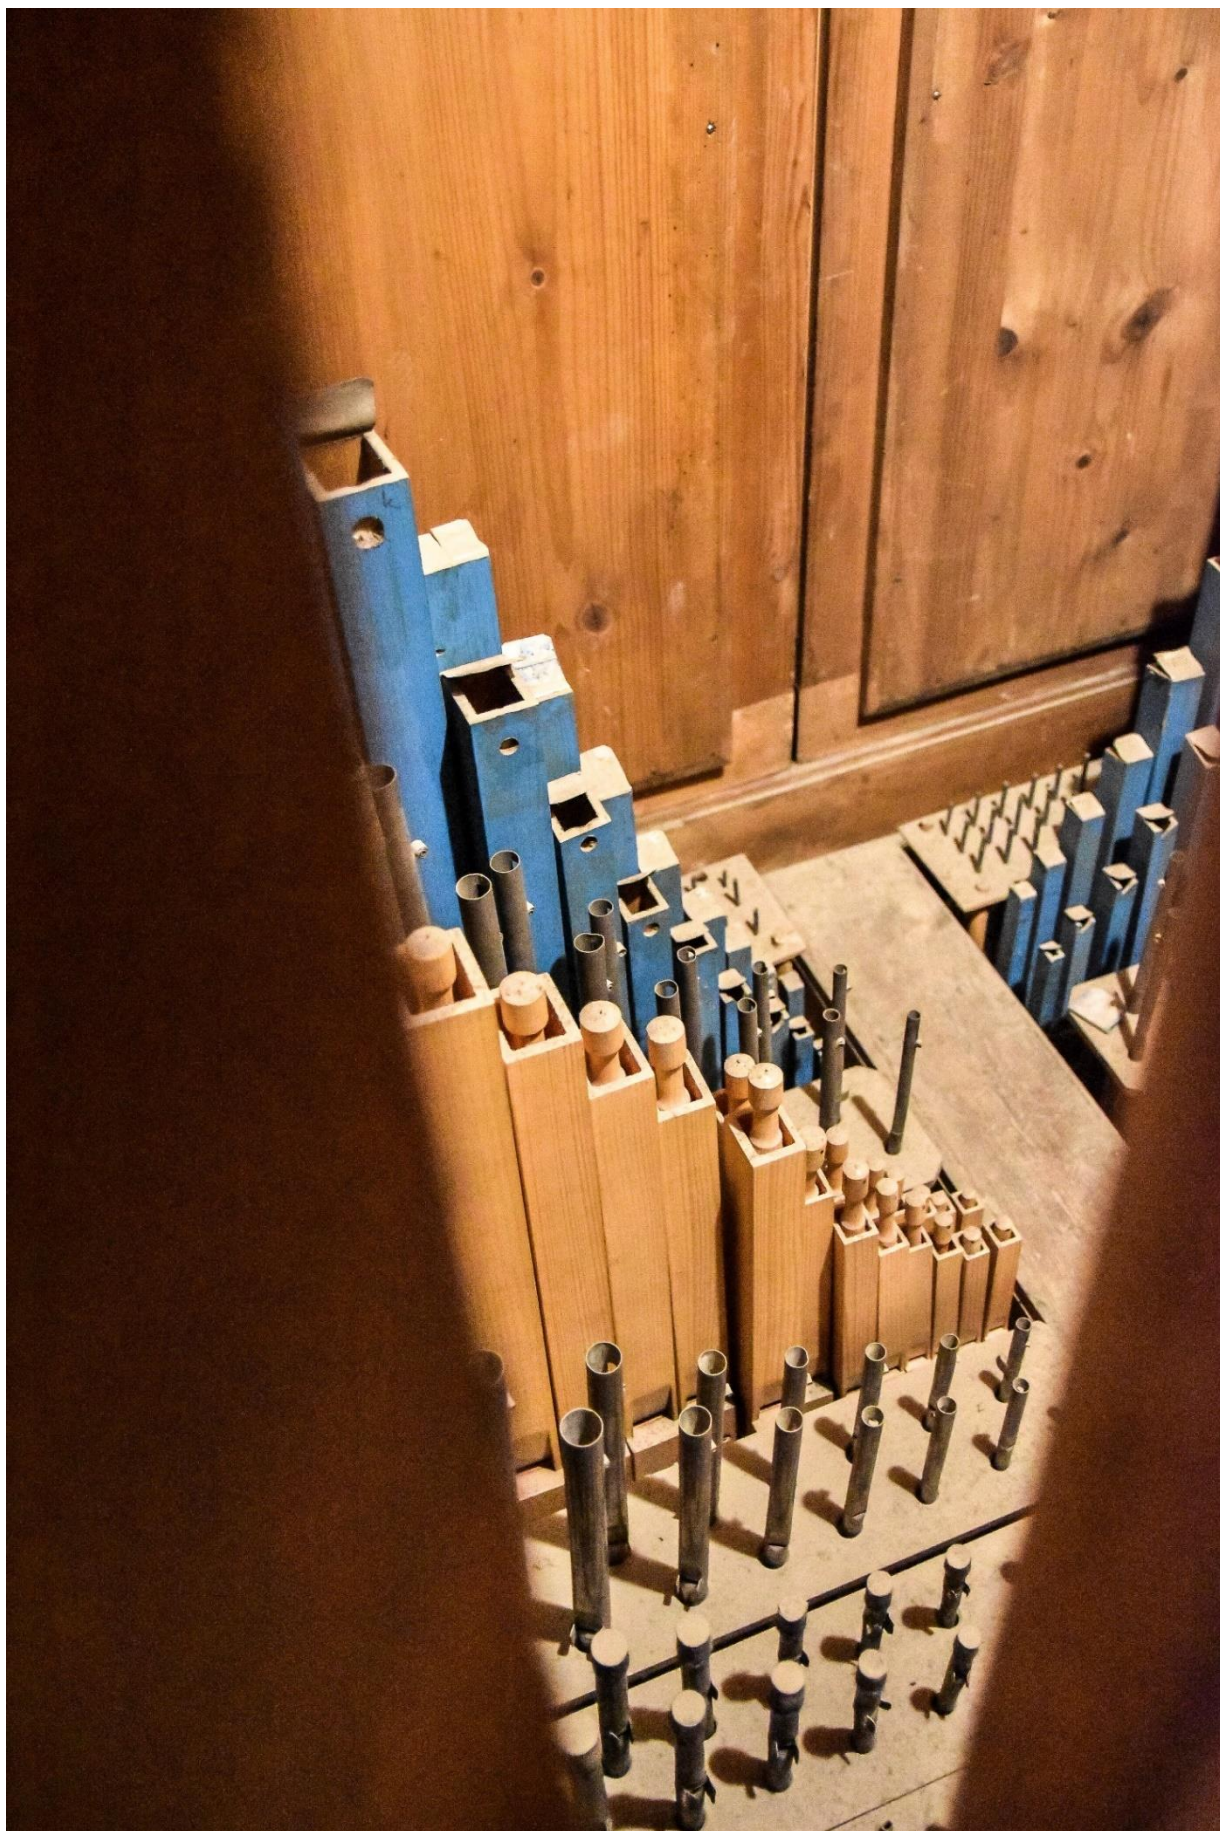
Fotografia 128 – materiał puszczalkowy sekcji manualu żaluzijnego, układ diatoniczny z usytuowanym centralnym kanałem wiatrowym, od którego puszczalki rozchodzą się symetrycznie od najmniejszej do największej, kryte puszczalki drewniane pochodzą najprawdopodobniej z czasu remontu wykonanego przez H. Siedlara w 1967 r.

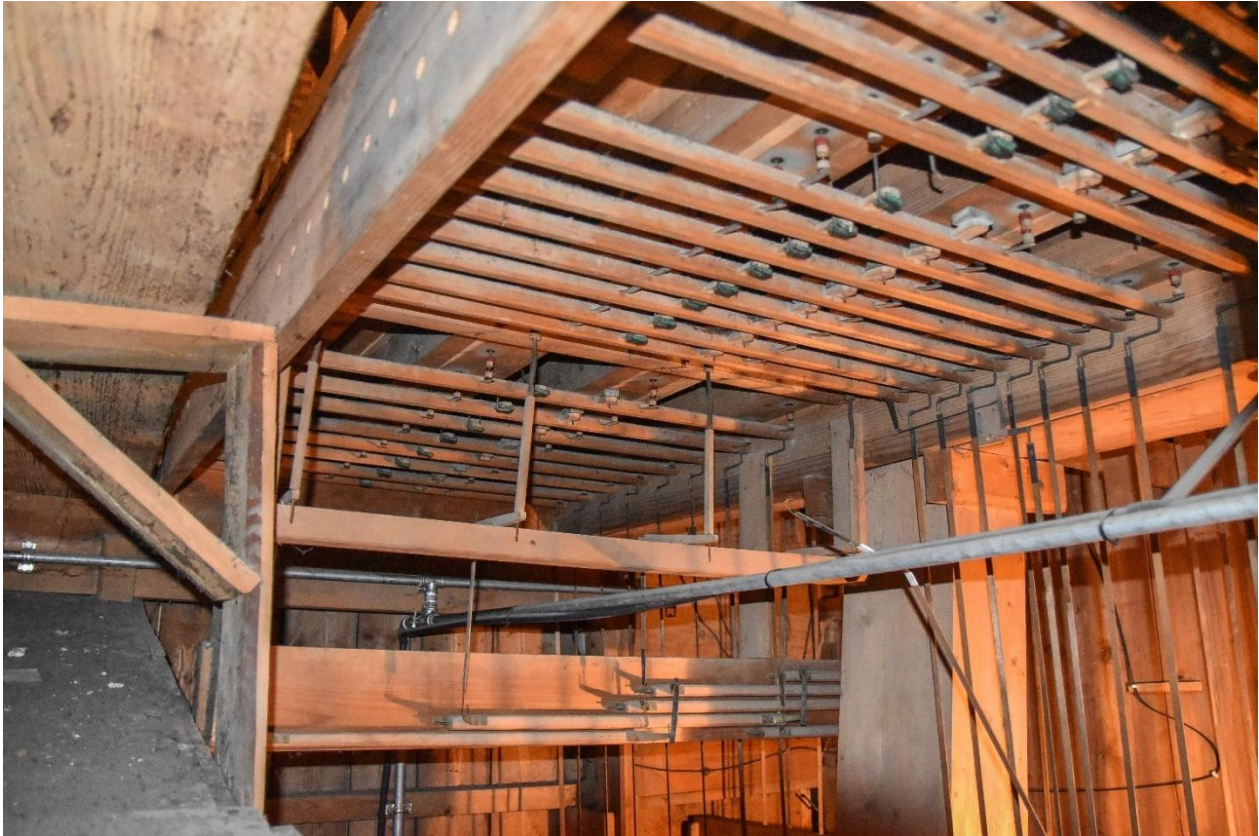
Fotografia 129 – dolna część wiatrownicy stożkowej sekcji pedałowej, widoczny kanał powietrzny, deska z wałkami skrętnymi traktury rejestrowej, włączniki dopływu powietrza do poszczególnych przegród rejestrowych, abstrakty i listwy tonowe oraz popychacze; warstwa kurzu koło otworów tonowych, w których osadzone są wentyle stożkowe

58. Oczyszczenie drutów prowadzących stożki. W razie potrzeby wymiana zaśniedziałych drutów podatnych na pęknięcia.
