**EKSPERTYZA STANU ZACHOWANIA ORGANÓW PISZCZAŁKOWYCH**  
**ALEKSANDRA ŻEBROWSKIEGO (26/II+P, 1903 R.)**  
**W BAZYLICE PW. MATKI BOŻEJ ANIELSKIEJ OO. BERNARDYNÓW**  
**W KALWARII ZEBRZYDOWSKIEJ**  
**ZAWIERAJĄCA PROGRAM PRAC KONSERWATORSKICH**

OPRACOWANIE: DR FILIP PRESSEISEN

KRAKÓW, MARZEC 2022 R.

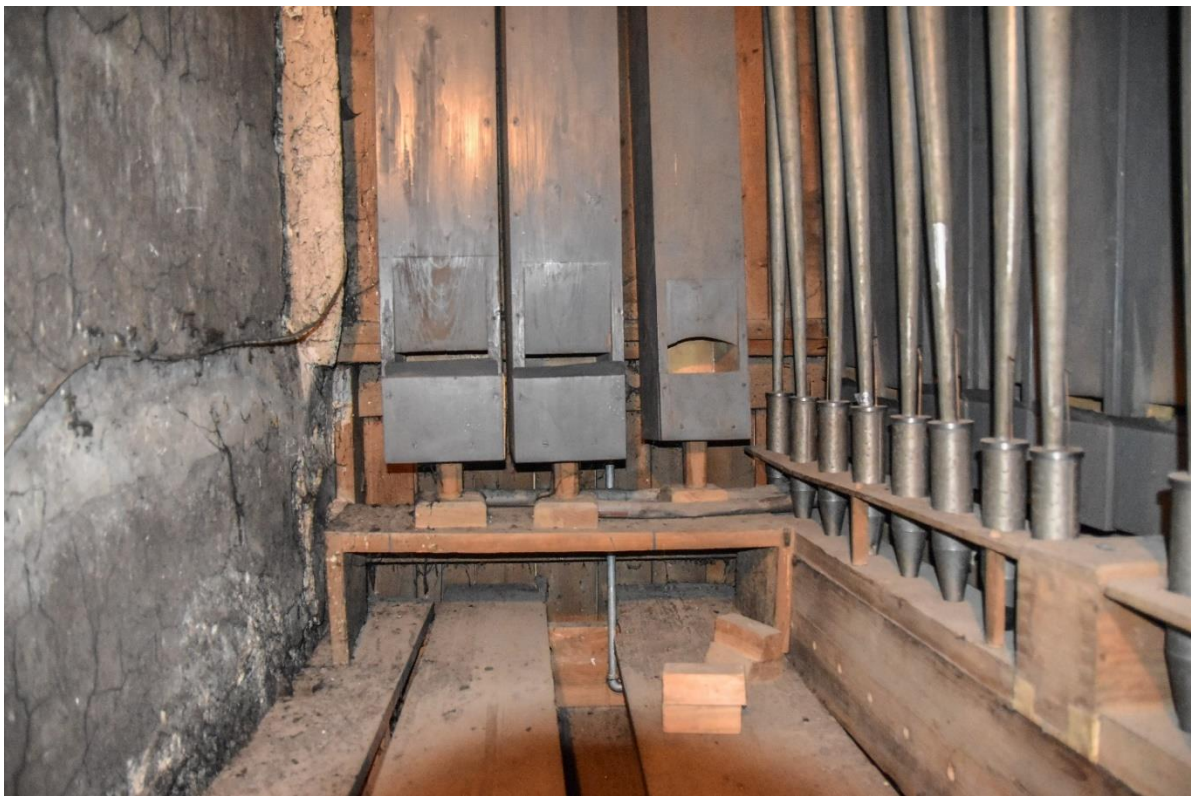
Fotografia 130 – odstawki największych piszczałek 16-stopowego rejestru krytego i smyczkowego w sekcji pedałowej, forszałgi kontrabasowe wyposażone w bródki, w Subbasie wycięcia półokrągłe; po prawej stronie piszczałki *Bombardonu 16'* z zakrzywieniem rezonatorów powstałym wskutek braku odpowiedniej stabilizacji

113. Naprawa korpusów rezonatorów głosów językowych uzupełnienie ubytków oraz nadanie korpusom właściwej geometrii.
114. Kontrola jakości mocowania rezonatorów, w przypadku braku stabilizatorów stworzenie odpowiednich wsporników.

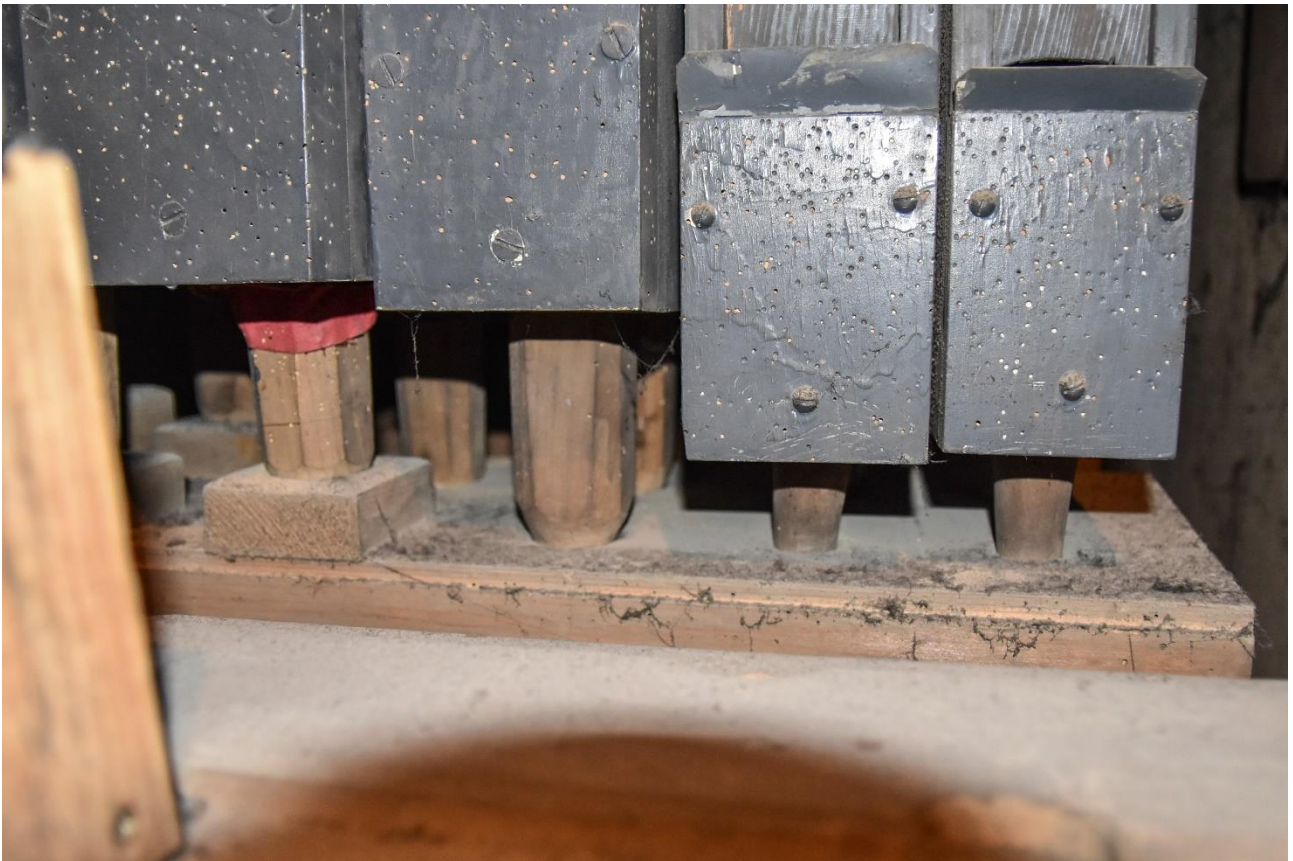
Fotografia 131 – odmienna forma nóg piszczałek drewnianych w sekcji pedałowej;  
ślady po żerowaniu drewnojadów w forszlagach

101. Oczyszczenie z farb i lakieru piszczałek drewnianych w przypadku napotkania śladów żerowania drewnojadów.
102. Likwidacja pęknięć i ubytków w piszczałkach drewnianych.

103. Uzupelnienie ubytków w trzonkach szpuntów i zawieszkiach piszczałek drewnianych.
104. W przypadku napotkania uszkodzeń piszczałek drewnianych przez szkodniki drewna wzmocnienie ścian piszczałek lub wstawienie nowych.

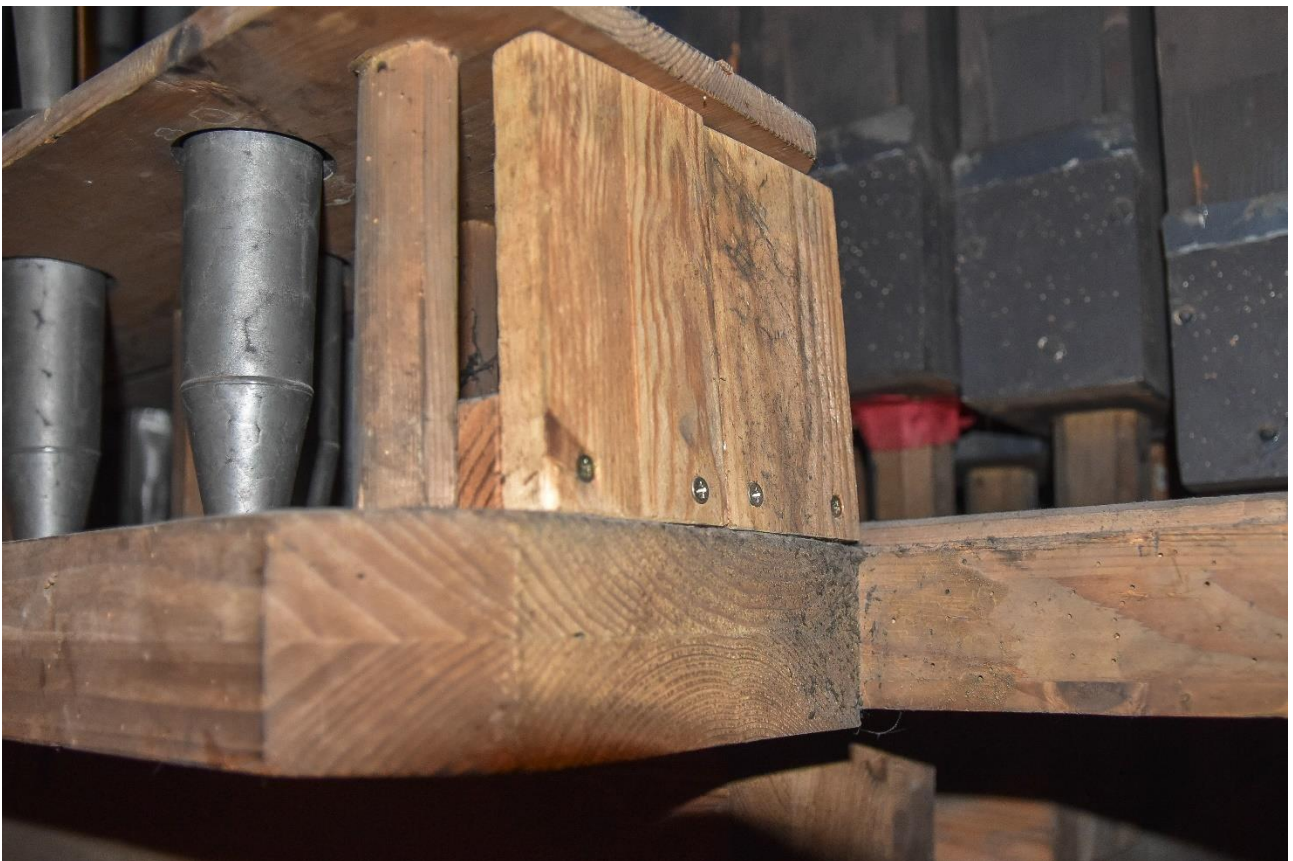
Fotografia 132 – chałupniczo wykonana stabilizacja ławeczek kłoca *Bombardonu 16*
